**PROCES VERBAL DE DESCRIPTION**

## **PROCES VERBAL DE DESCRIPTION**

Me suis rendu ce jour, Commune de CHAVIGNON (Aisne), 10 Rue de Langlevert, parcelle cadastrée section AA n°7 pour une contenance totale de 5 ares 30 centiares constituant le lot 19 du lotissement "Le Pré Notre Dame", à l'effet de procéder à la description exacte et détaillée de l'immeuble s'y trouvant et propriété des époux

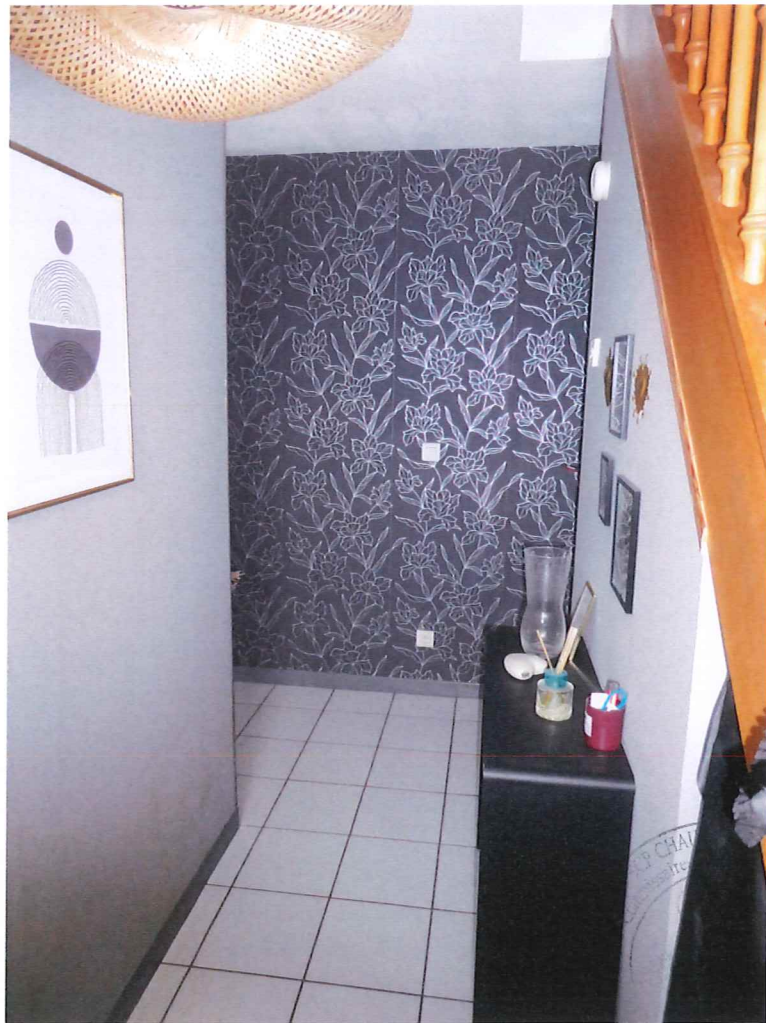
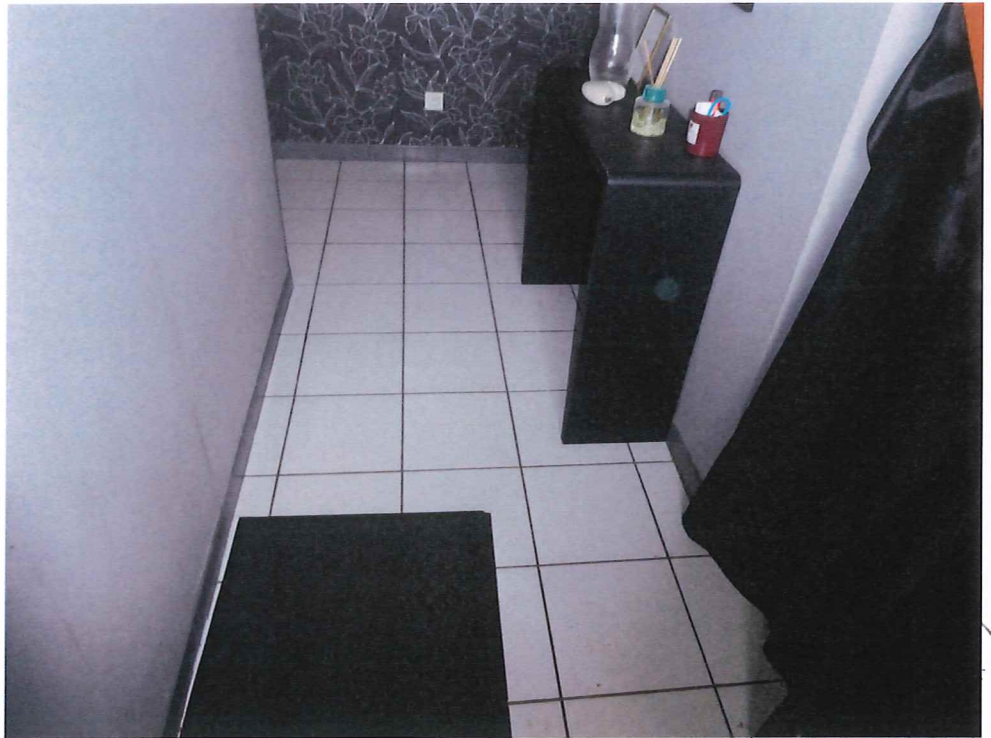
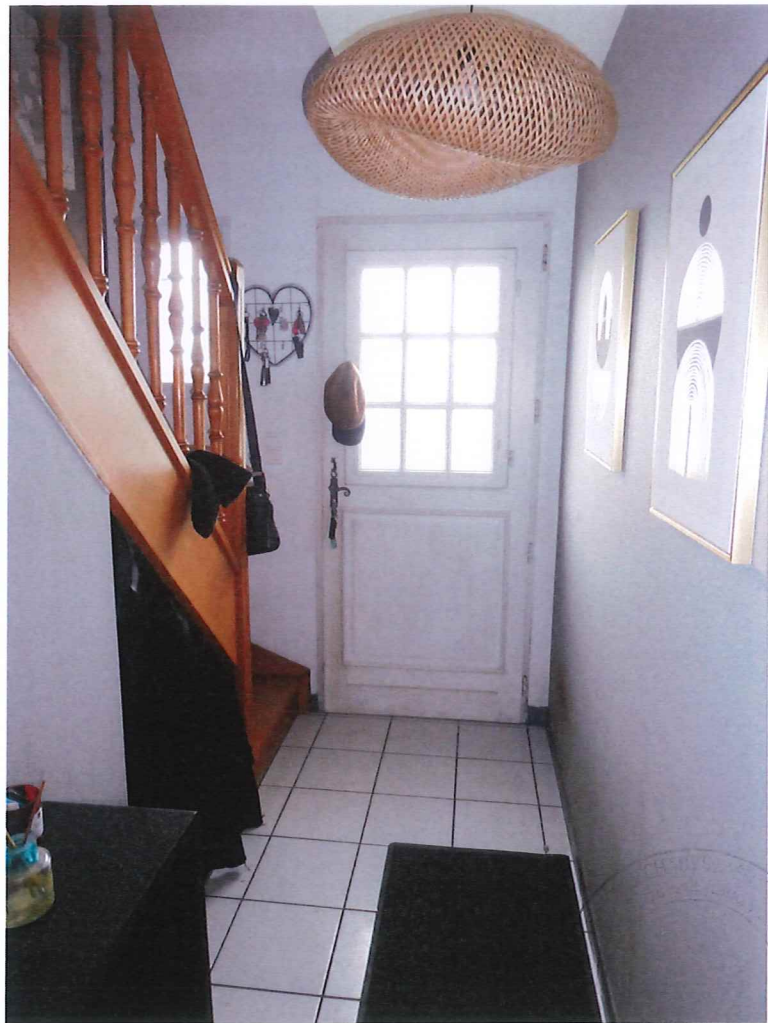
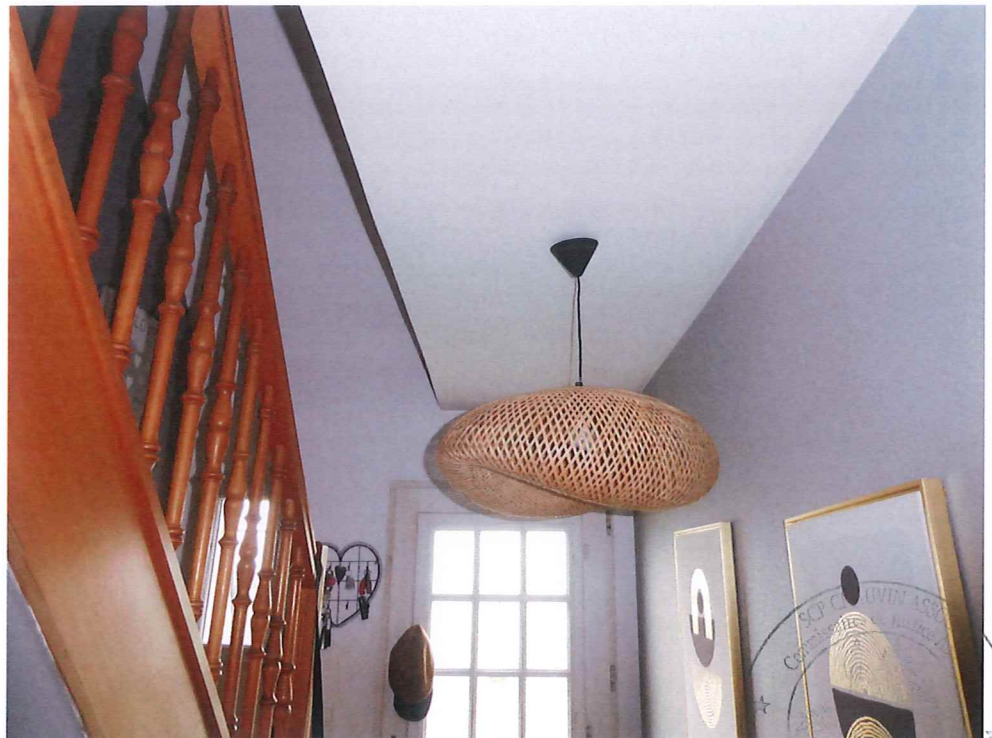
#### **CLICHES PHOTOGRAPHIQUES N°1 A 4**

Papier peint ton gris en état d'usage, traces noires à proximité des plinthes ;

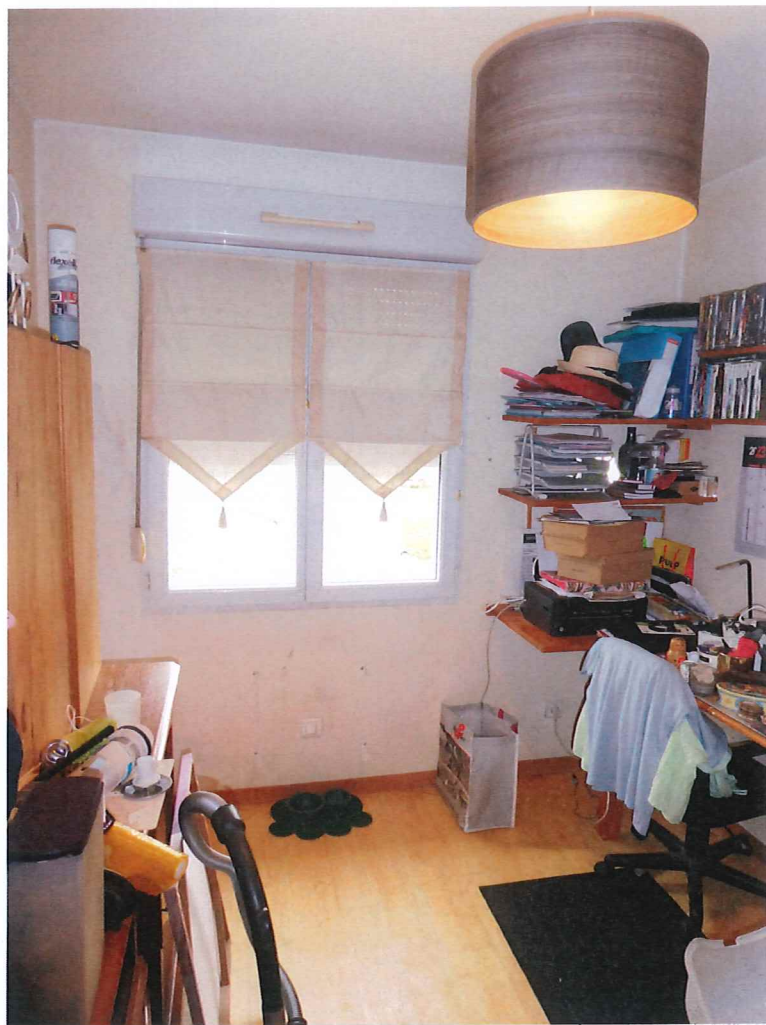
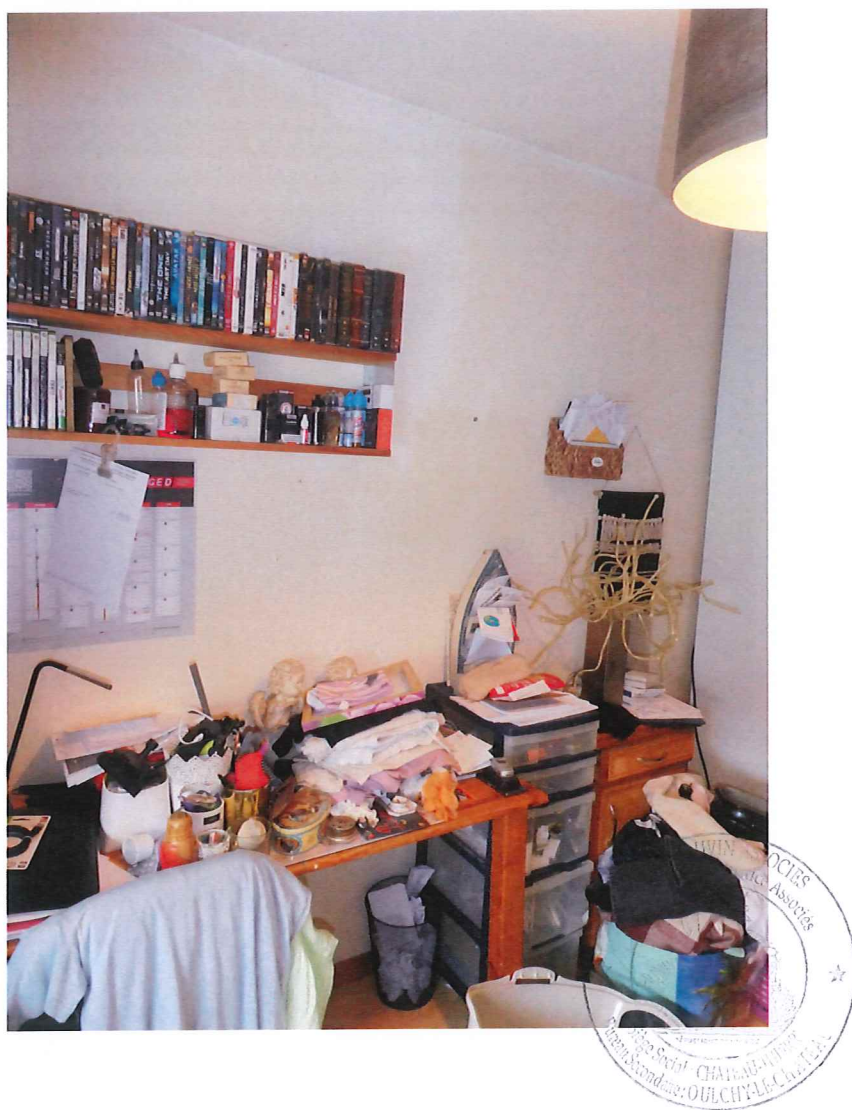
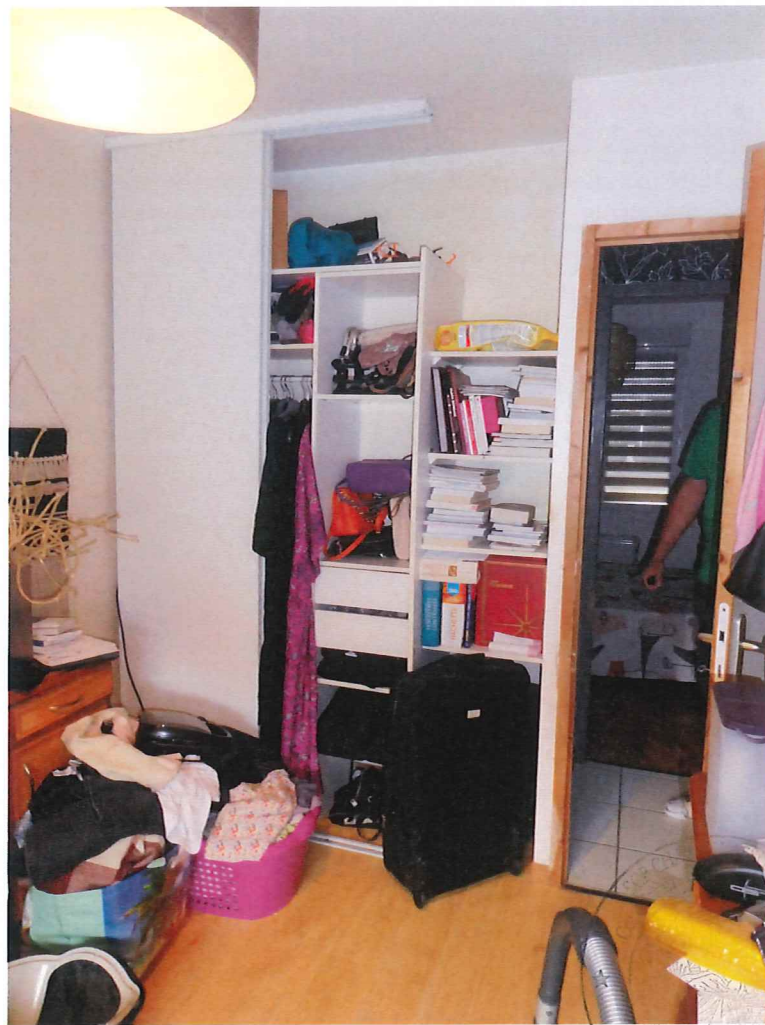
### CLICHES PHOTOGRAPHIQUES N°13 A 17

Linoléum usagé, présence de quelques griffures et traces d'usure ;

Placoplâtre recouvert d'une peinture crème usagée, jaunie, en état moyen ;

Trois prises apparentes dont une sans cache ;

Une alimentation pour convecteur électrique, absence de convecteur électrique ;

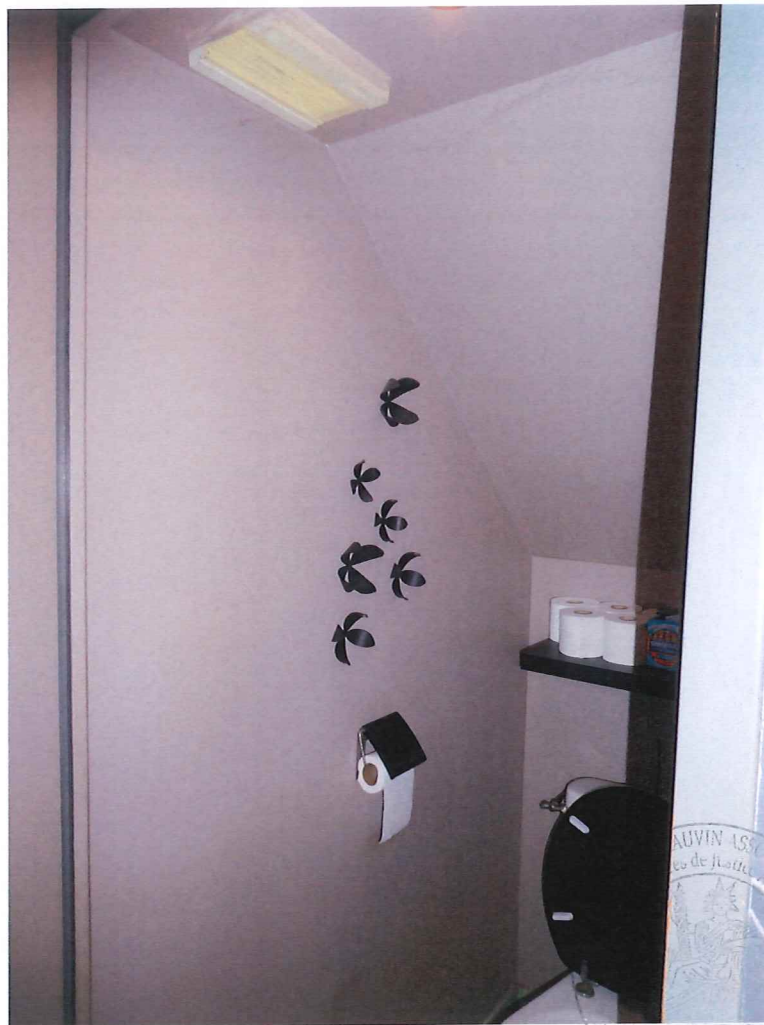
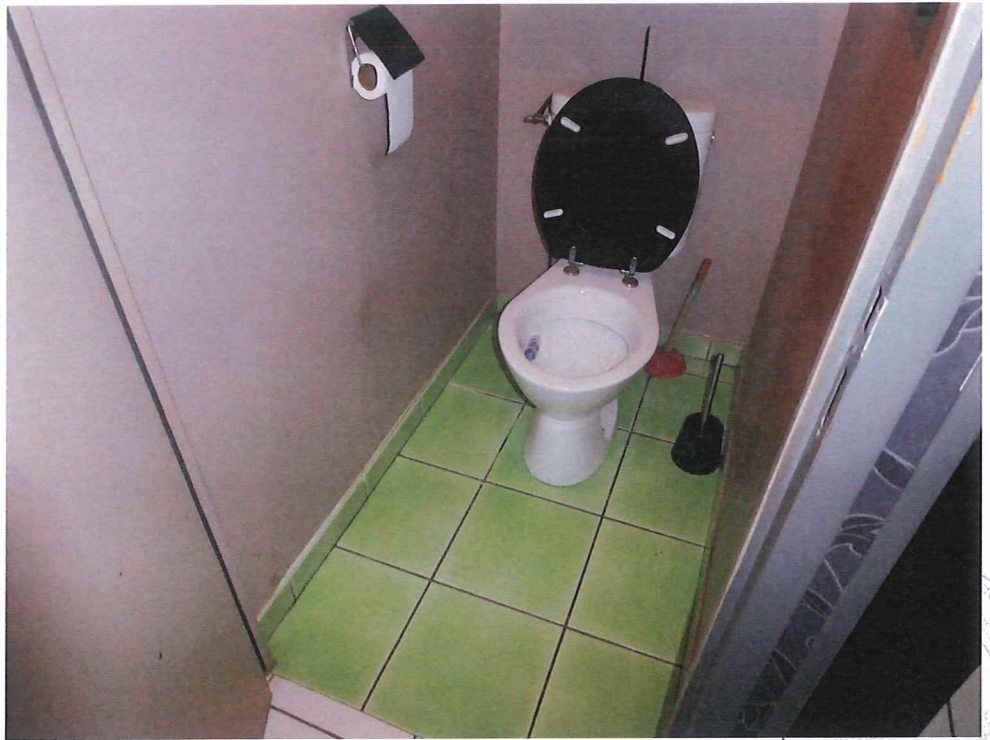
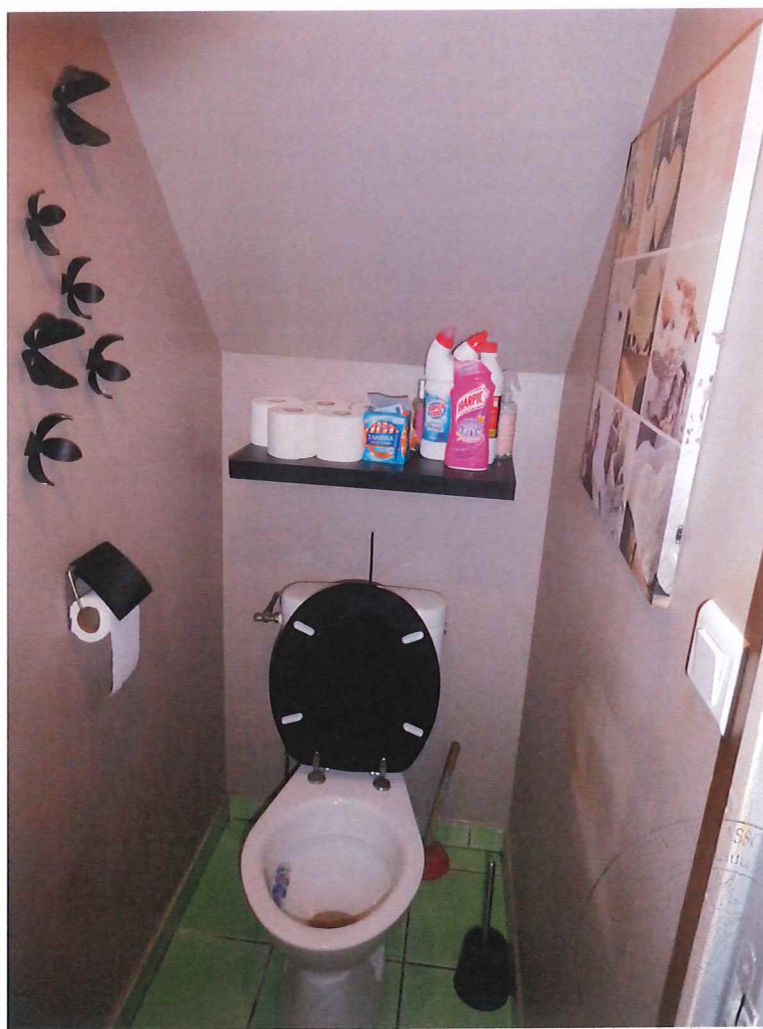
#### CLICHES PHOTOGRAPHIQUES N°23 A 25

Une cuvette en faïence blanche avec réservoir dorsale de même nature, chasse d'eau mono vitesse et double abattant en bois plastifié ton noir, l'ensemble en bon état. La tirette est cassée ;

Cette pièce dispose d'une porte en bois, recouverte face intérieure d'une peinture taupe en état d'usage. Face extérieure d'une peinture grise présentant des dégradations à proximité de la poignée béquille ;

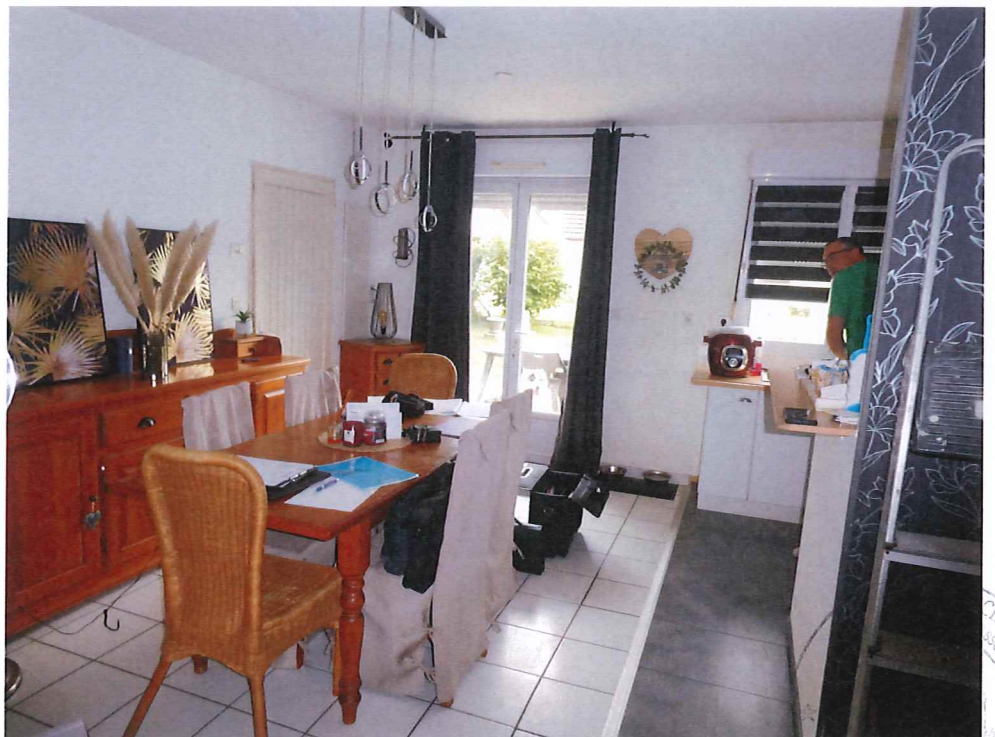
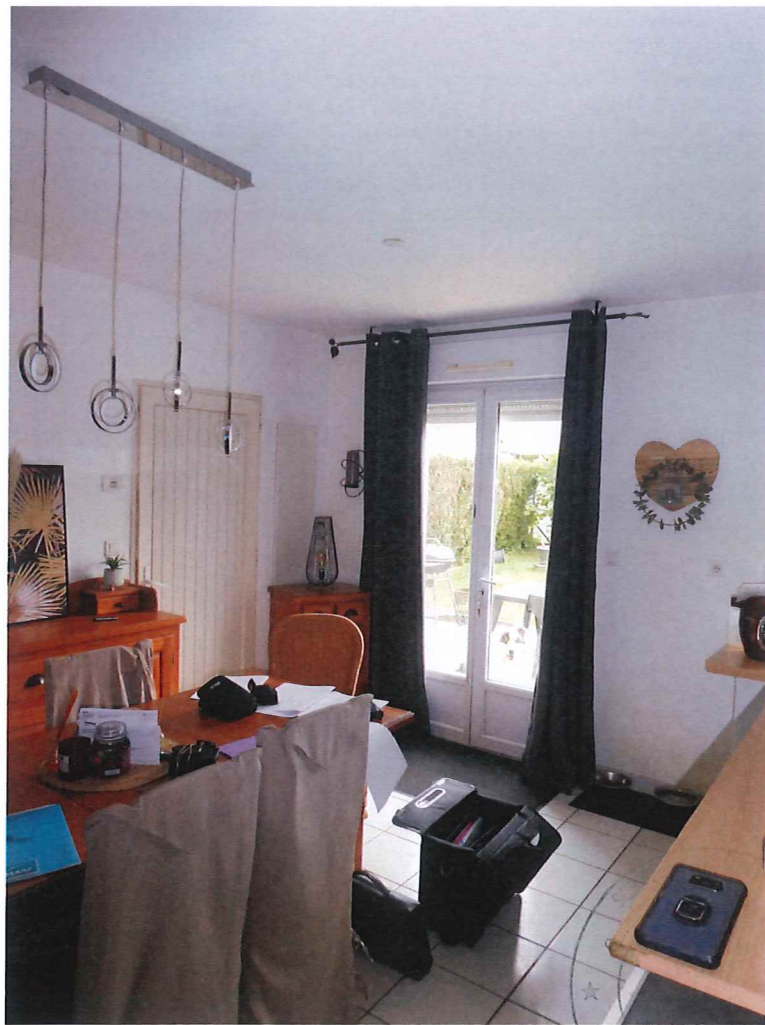
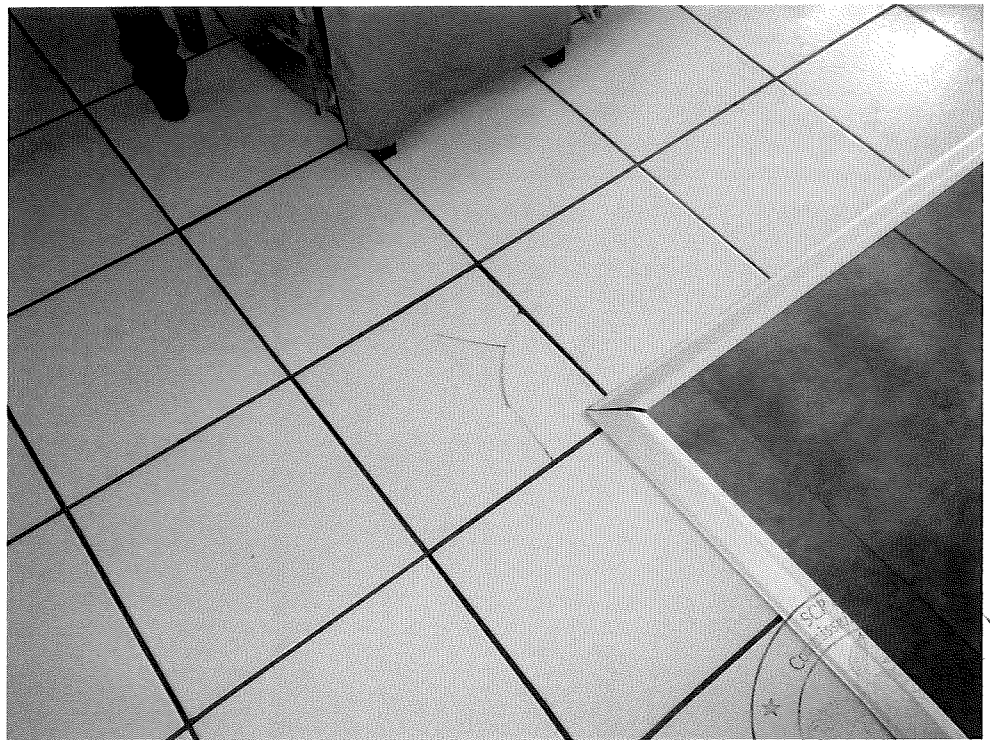
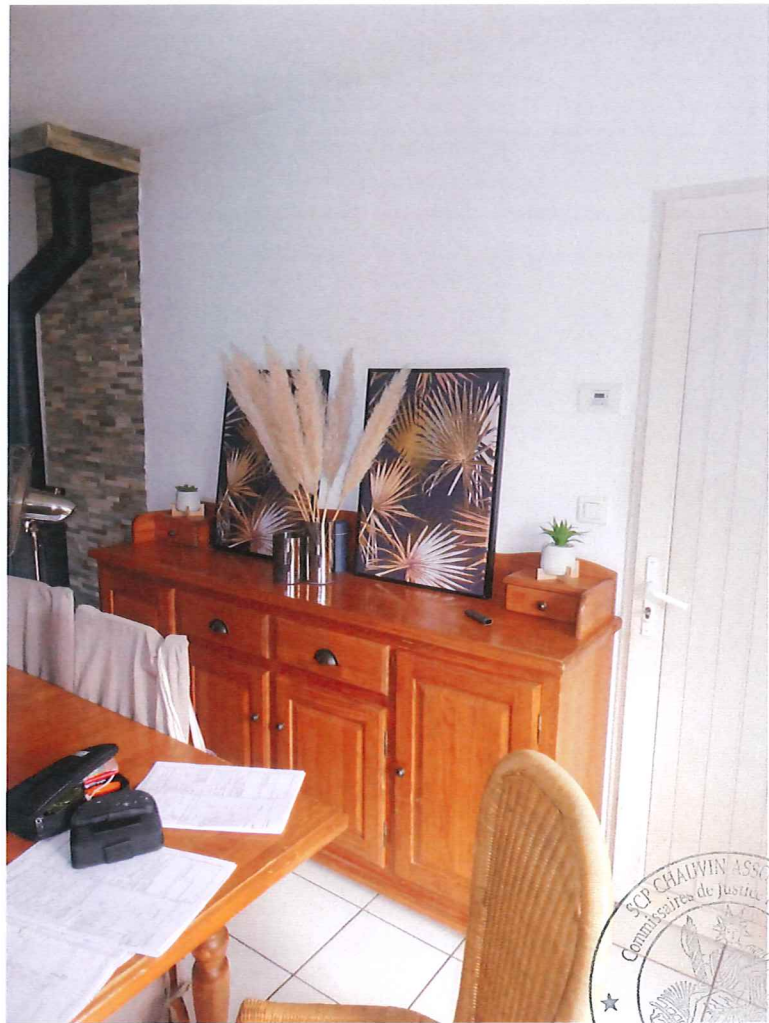
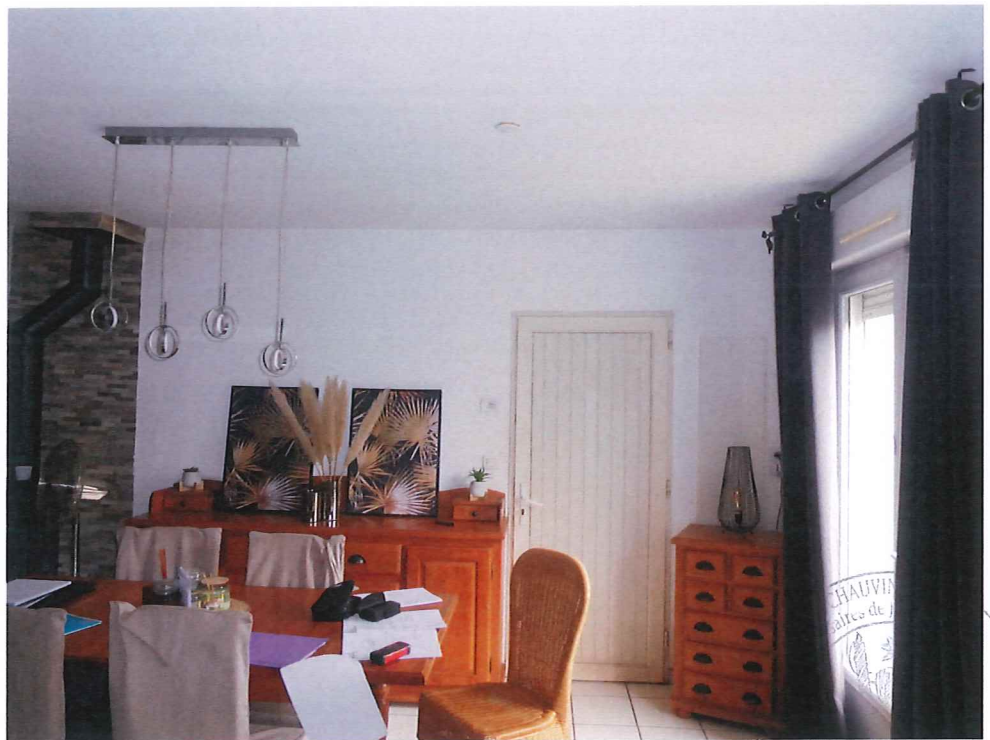
### CLICHES PHOTOGRAPHIQUES N°30 A 34

*A noter* : un carreau est fissuré ;

Peinture blanche en état d'usage, quelque peu noircie ;

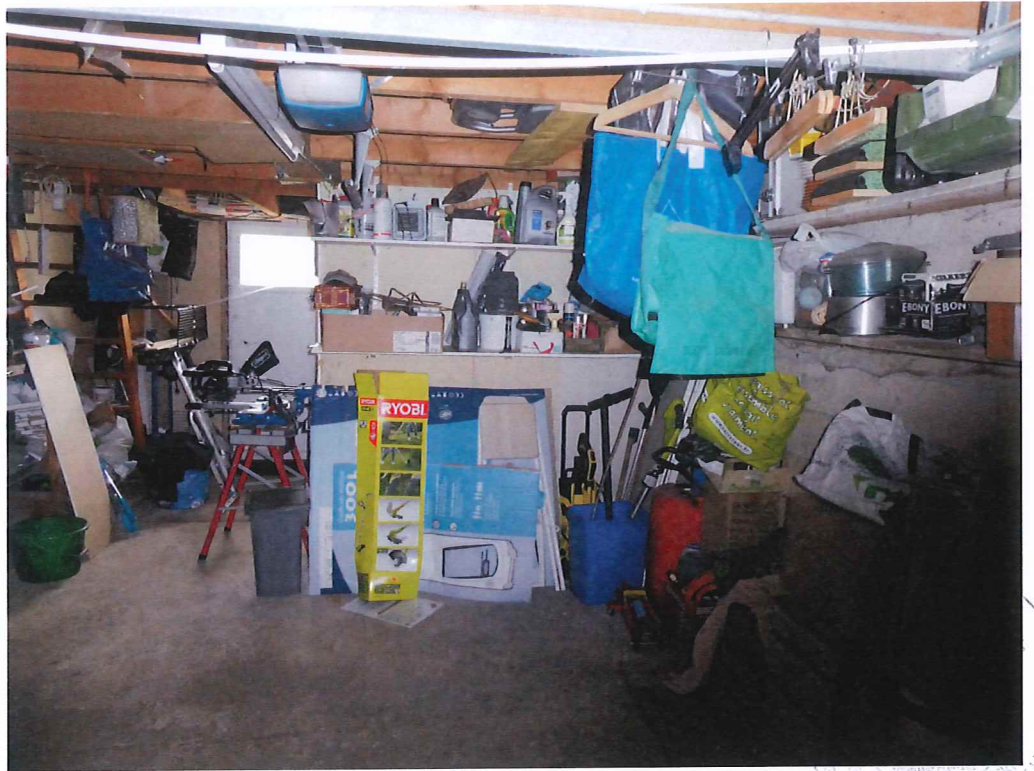
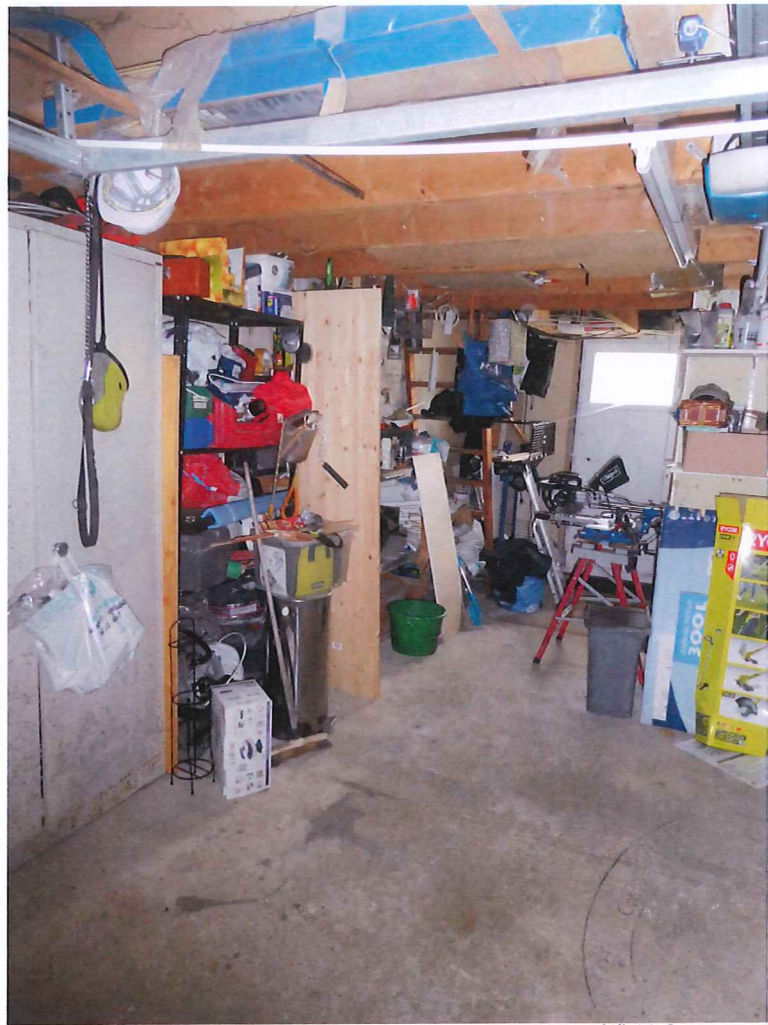
### CLICHES PHOTOGRAPHIQUES N°40 A 47

Dalle de béton brut en état d'usage, présence de nombreuses taches d'huile et taches de graisse ;

Je constate au niveau des combles que la toiture et que la charpente ne sont pas isolées ;

Présence d'une porte basculante en métal laqué blanc, face intérieure peinture grise avec présence d'importantes traces de salissures ;  
Présence d'une serrure avec clé en poignée en bakélite en état de fonctionnement ;

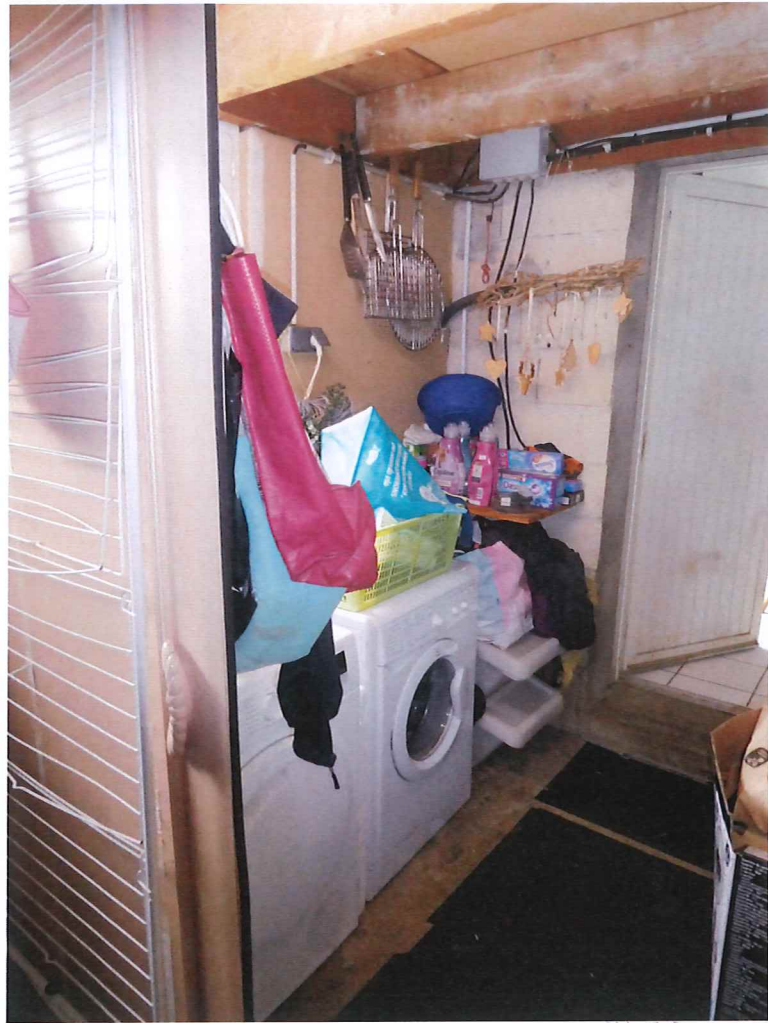
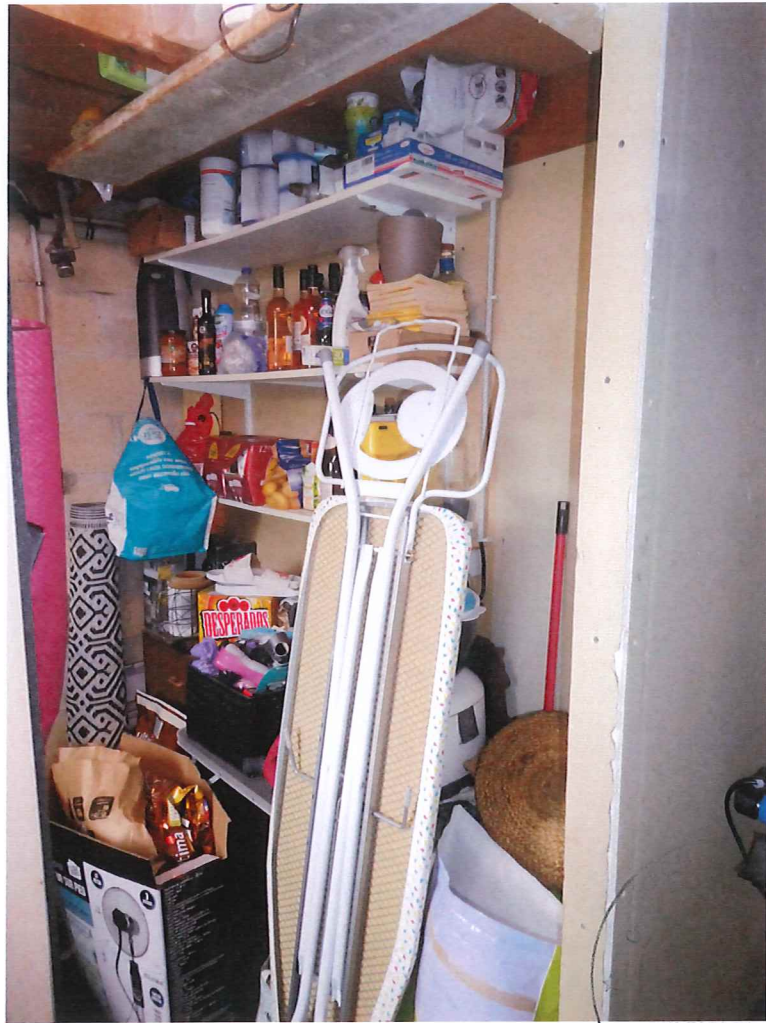
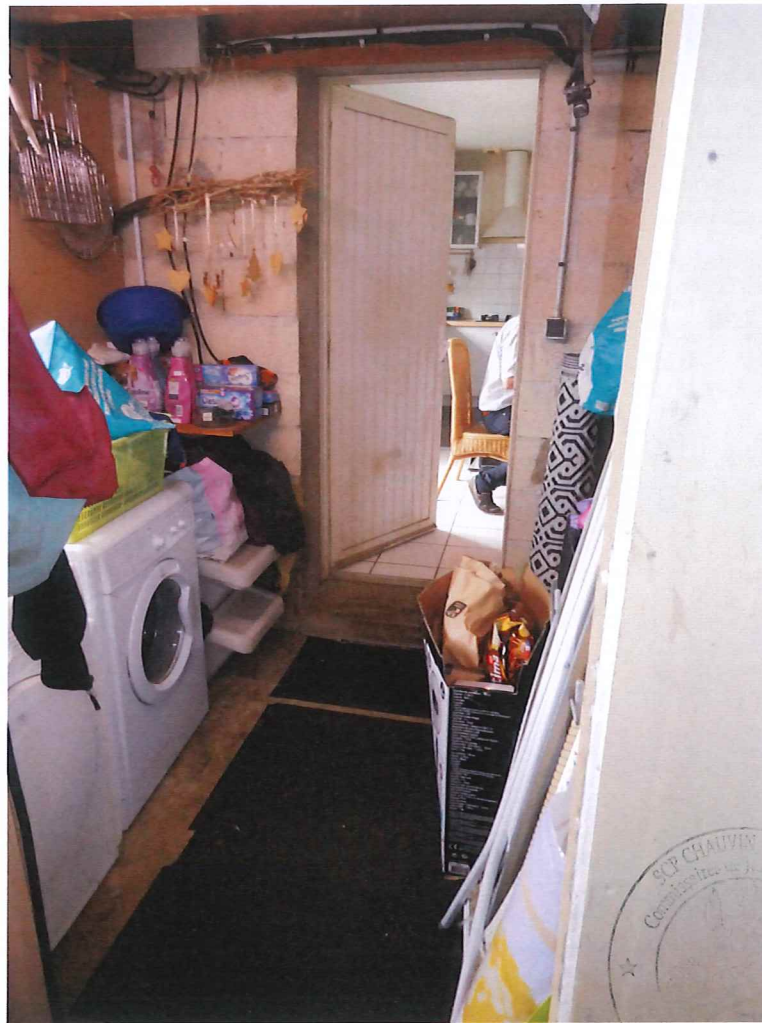
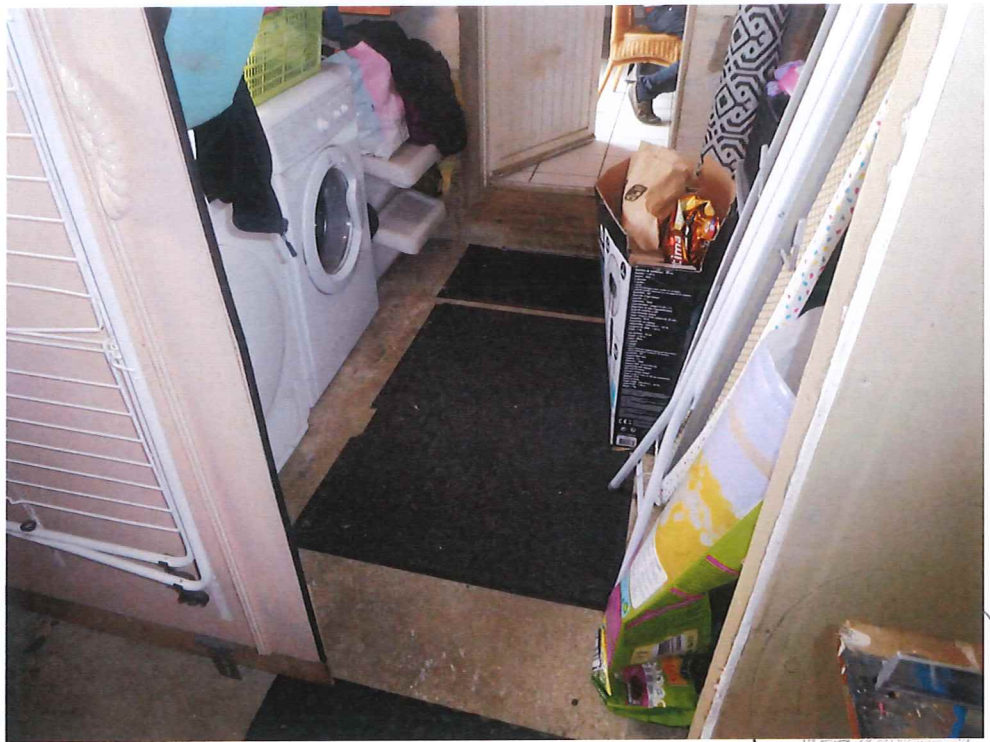
#### CLICHES PHOTOGRAPHIQUES N°49 A 52

Elle est équipée d'une poignée béquille métallique laquée blanche avec serrure et clé en état de fonctionnement (le ressort du pêne est usé) ;

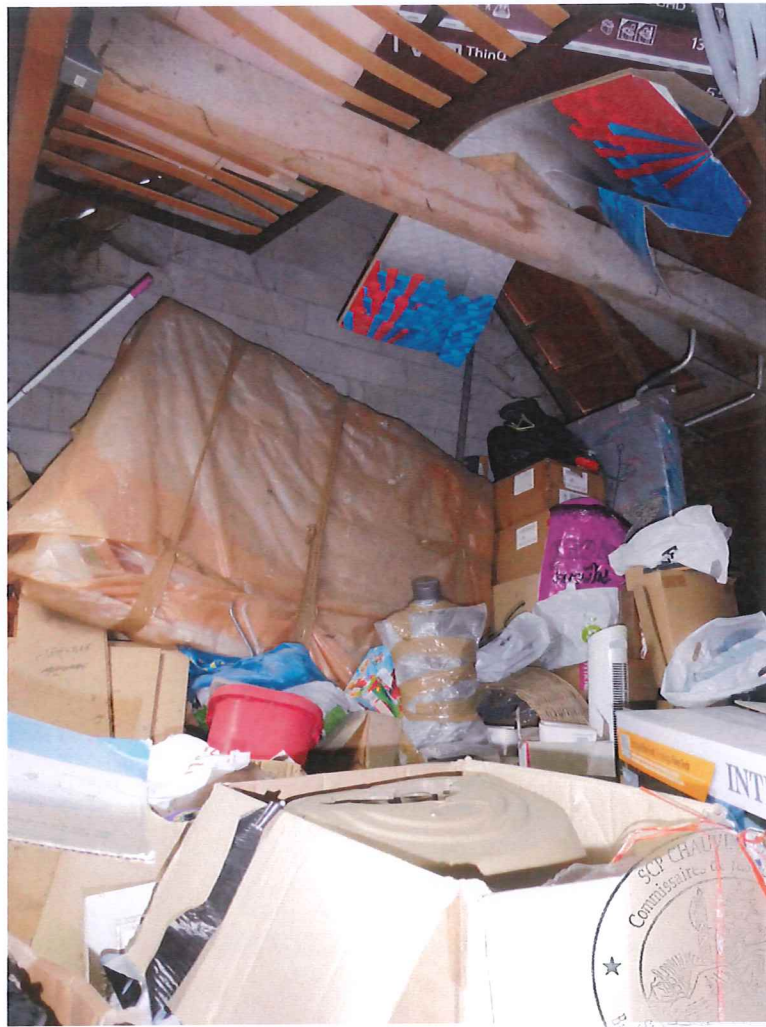
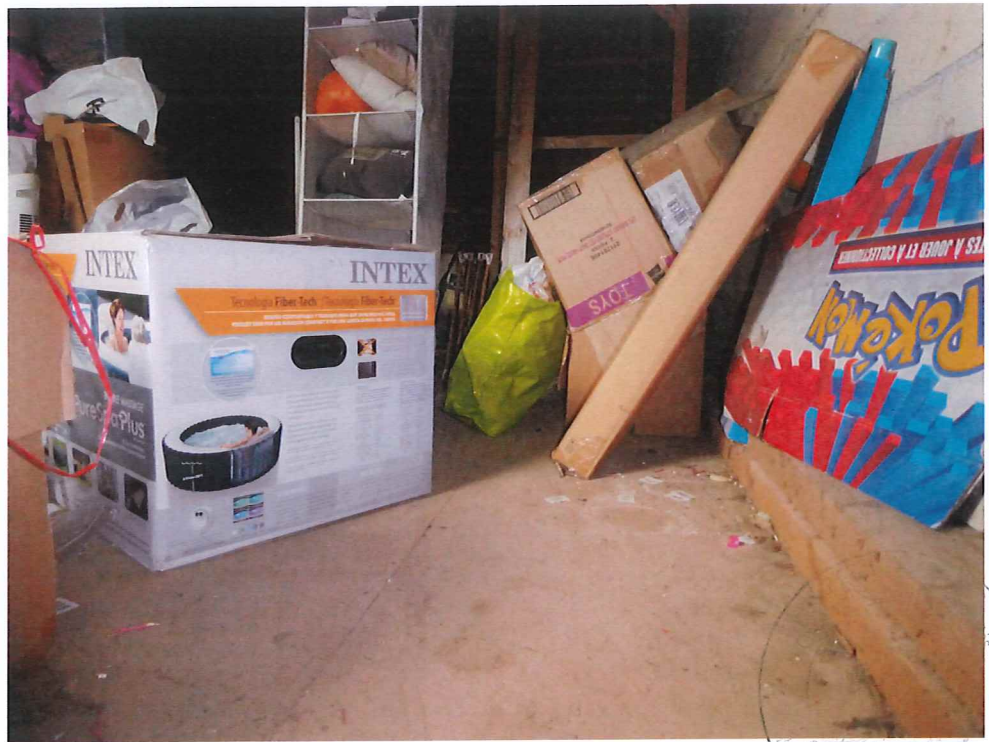
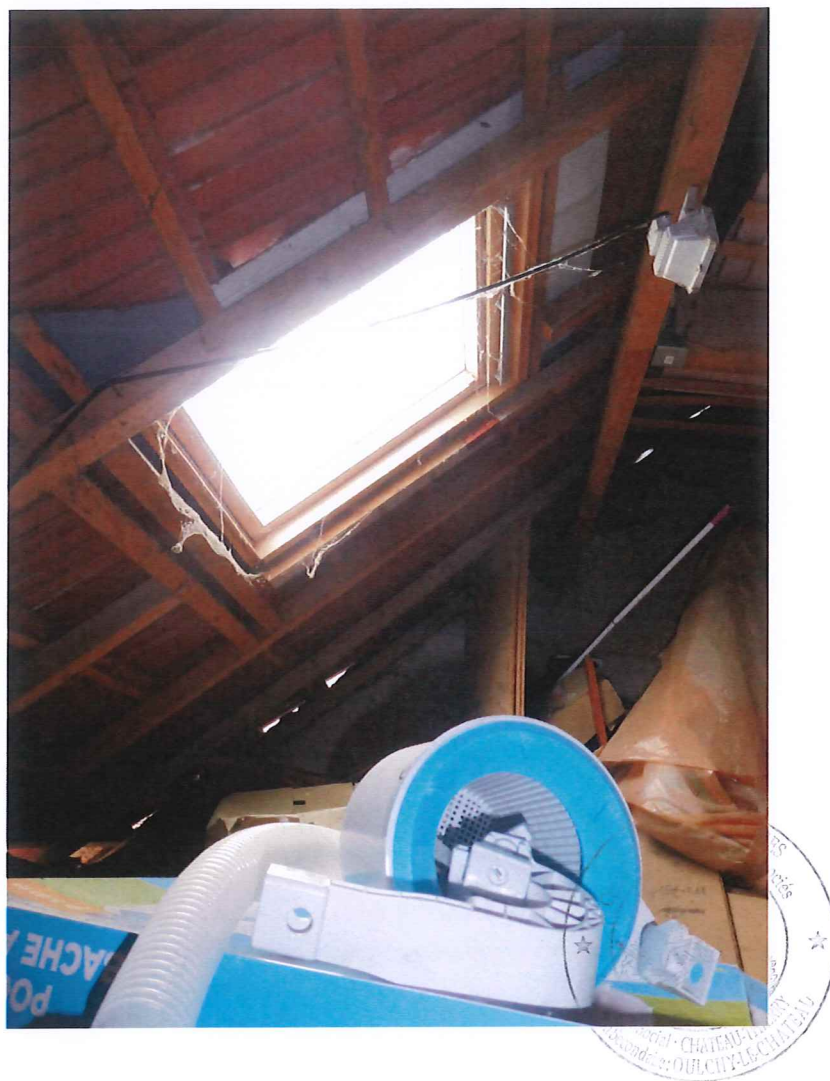
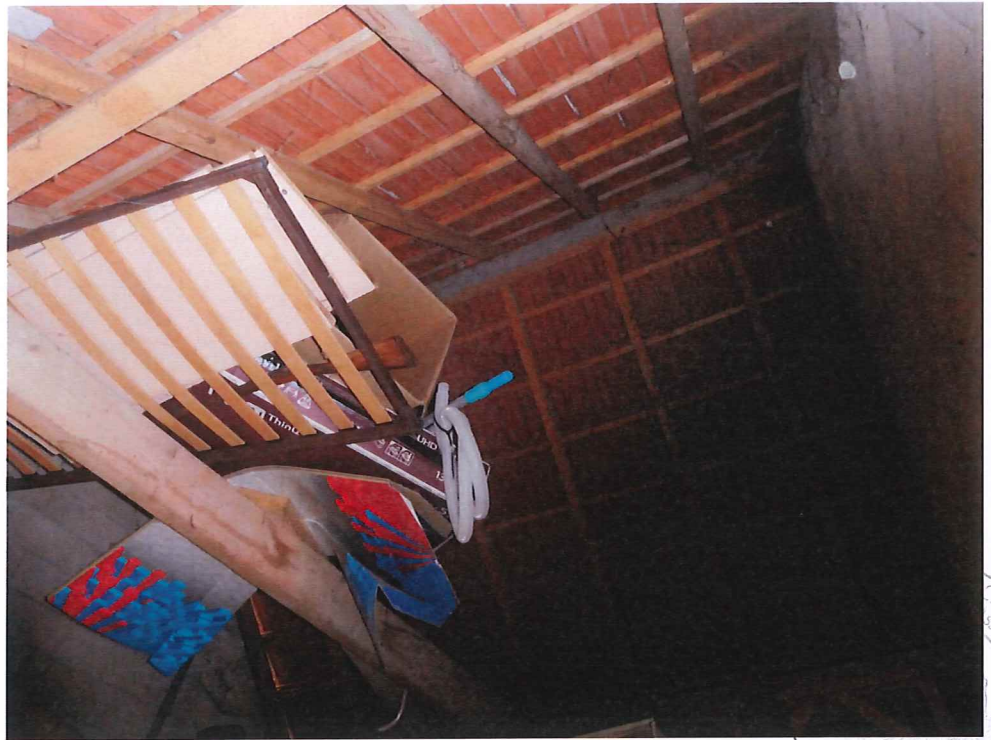
#### CLICHES PHOTOGRAPHIQUES N°53 A 56

La toiture en tuiles mécaniques et la charpente ne sont pas isolées ;

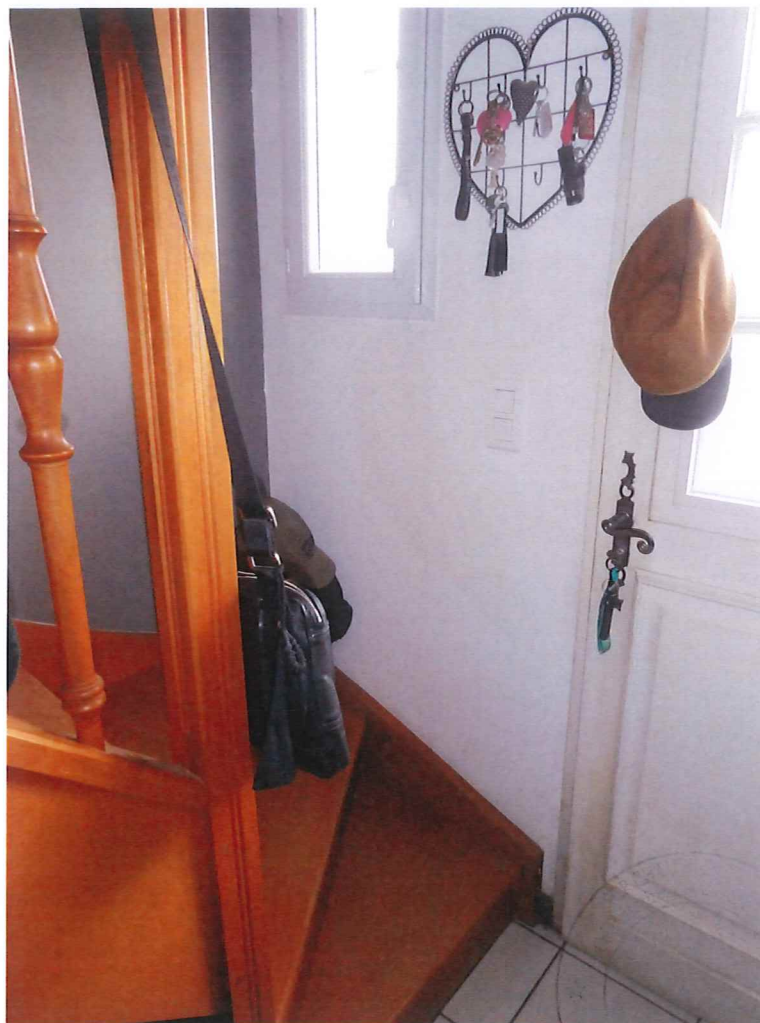
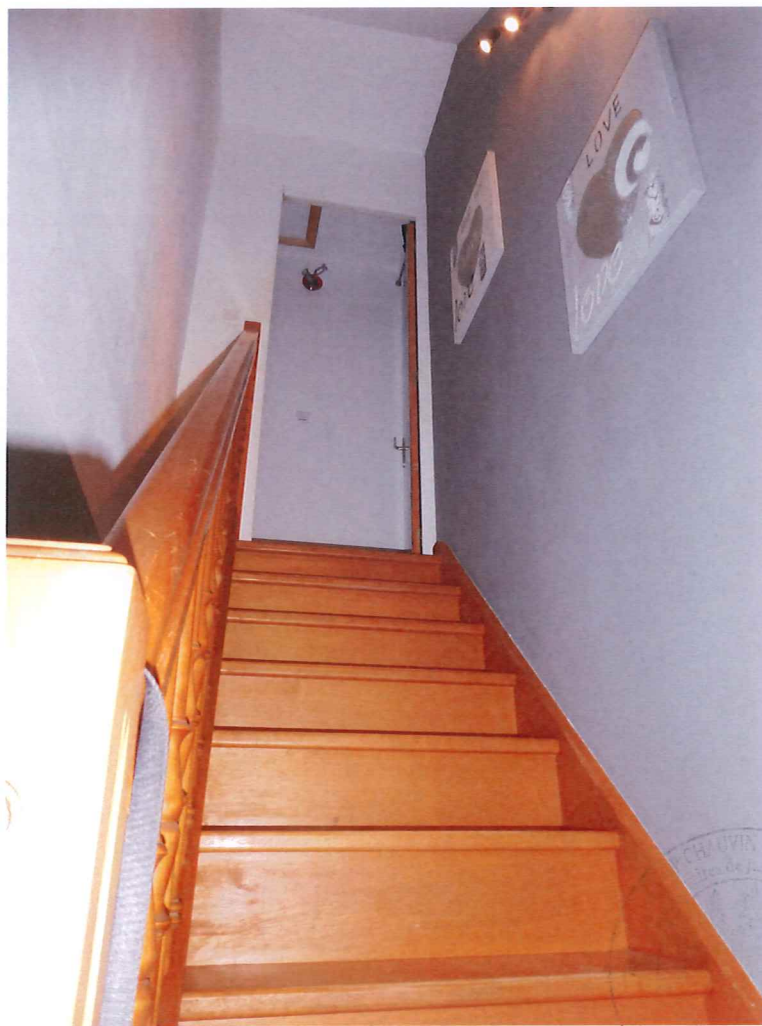
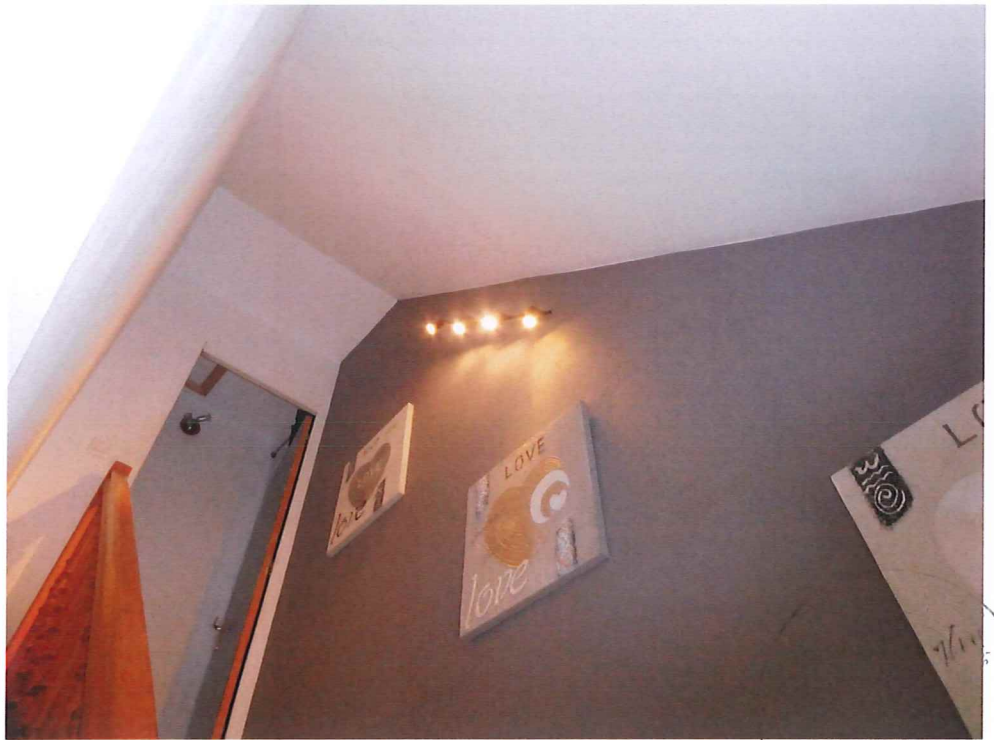
### CLICHES PHOTOGRAPHIQUES N°57 A 59

On y accède à l'aide d'un escalier dont les marches et contremarches son en bois exotique verni en très bon état, le vernis est quelque peu dégradé notamment sur les nez de marches ;
