PROCES-VERBAL DE DESCRIPTION

PROCES VERBAL DE DESCRIPTION

LE MERCREDI DOUZE AVRIL
DEUX MILLE VINGT-TROIS

12 bis RUE DE LA Pierre Dieu
02600 LARGNY SUR AUTOMNE

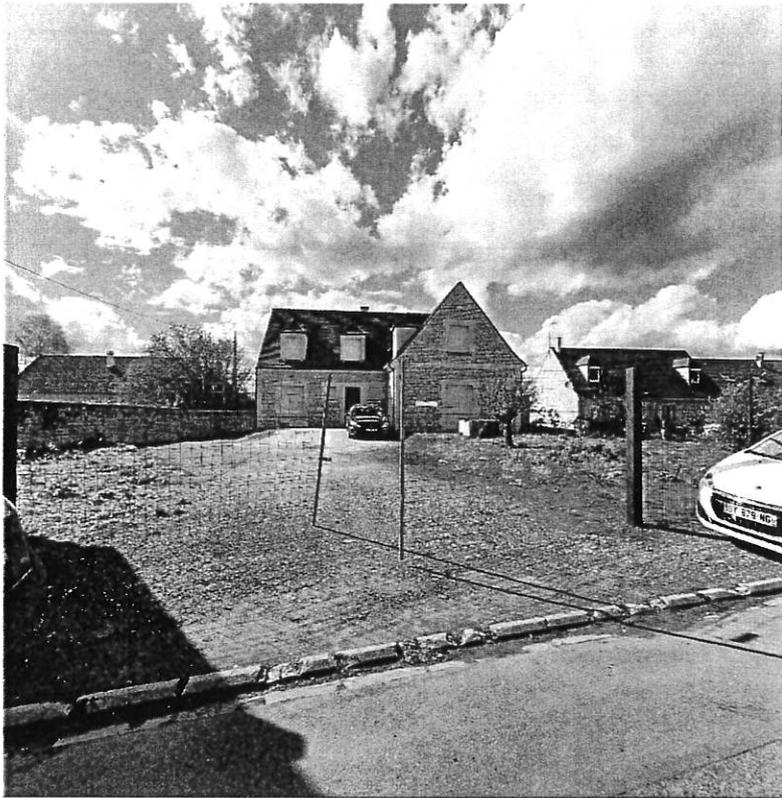
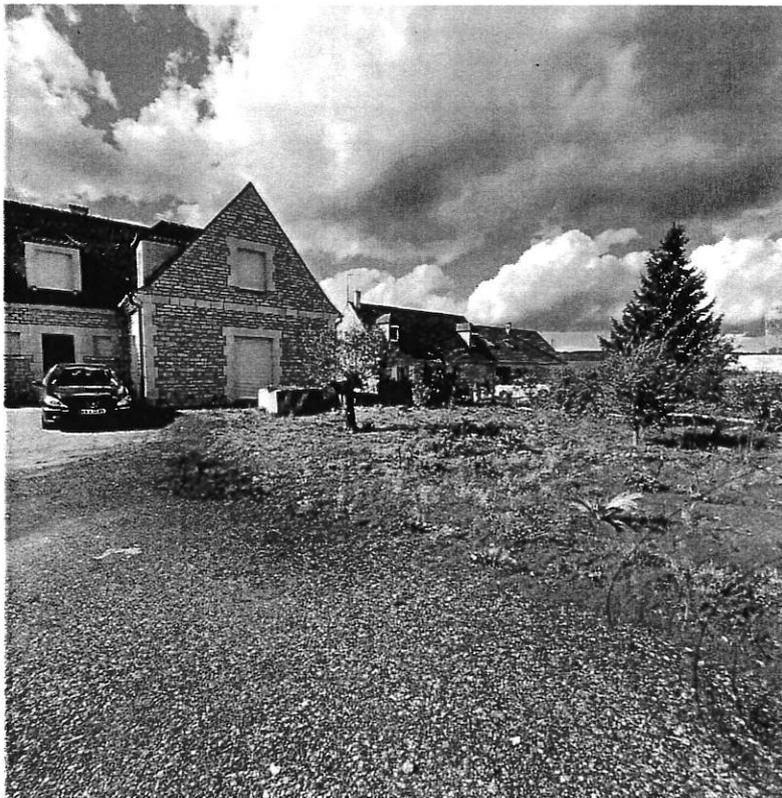
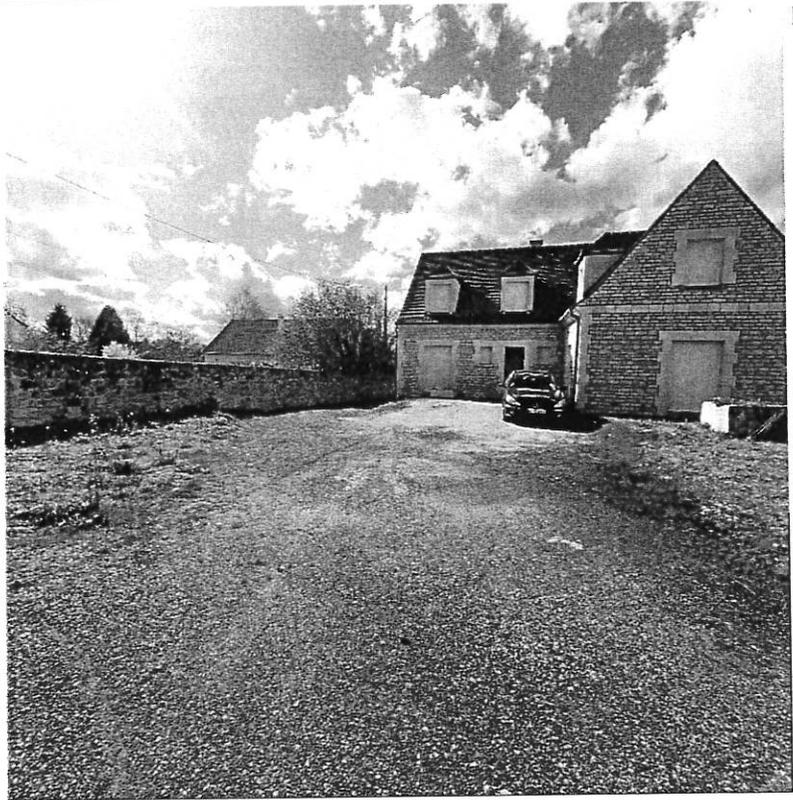
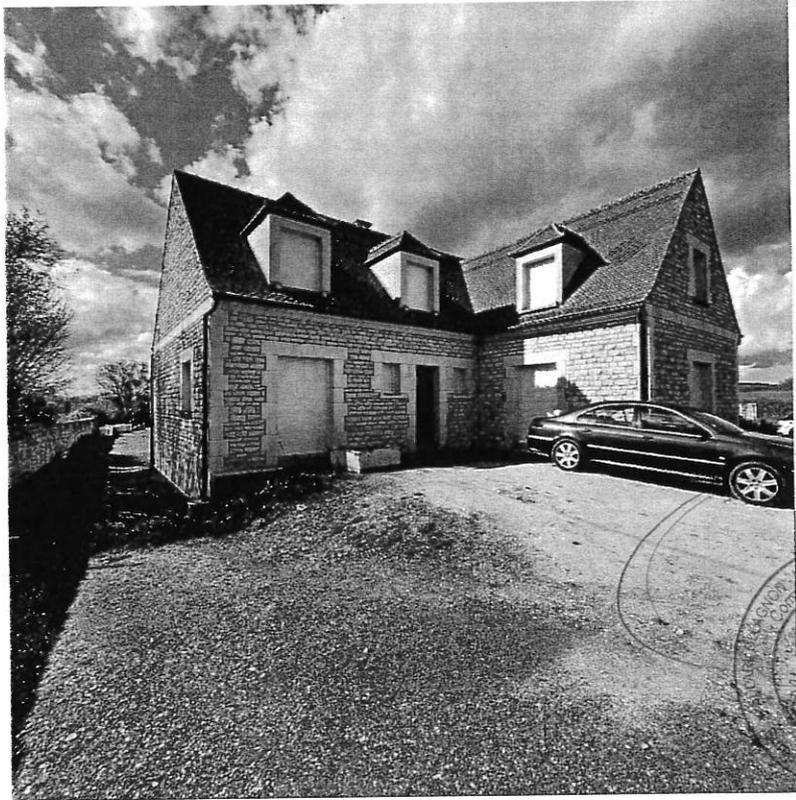
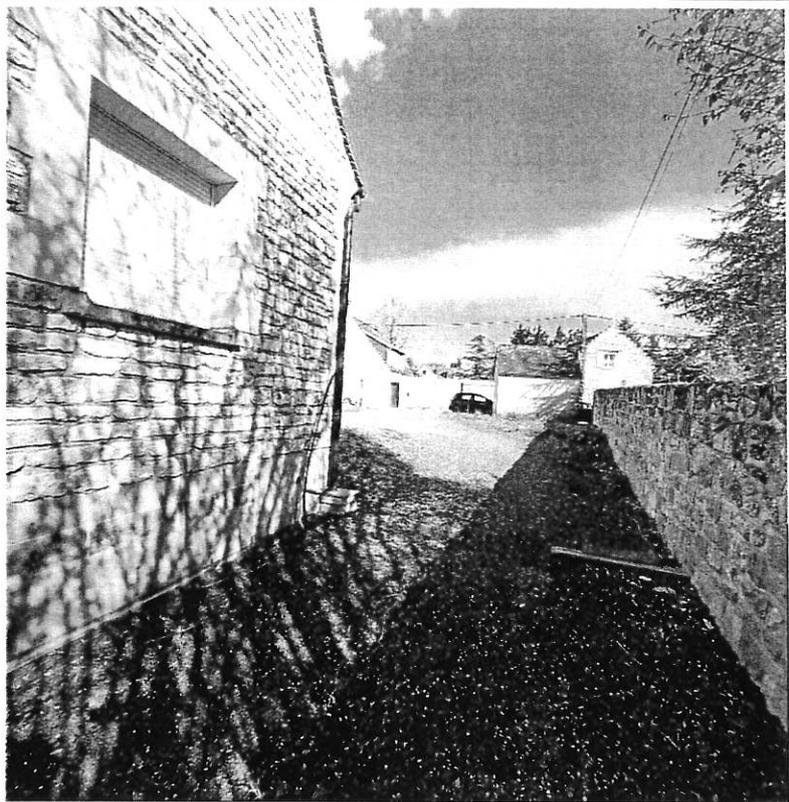
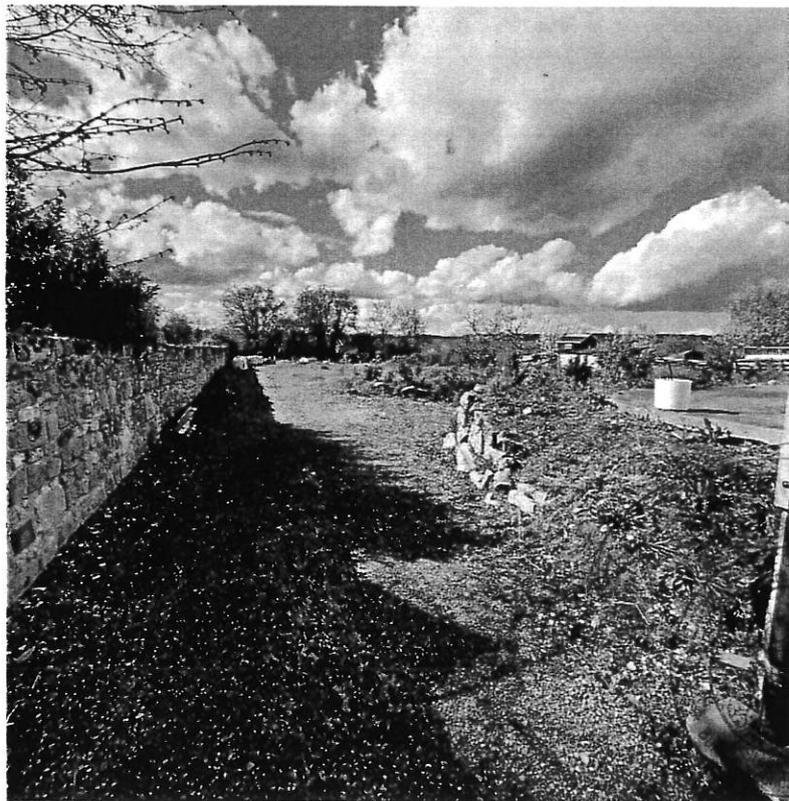
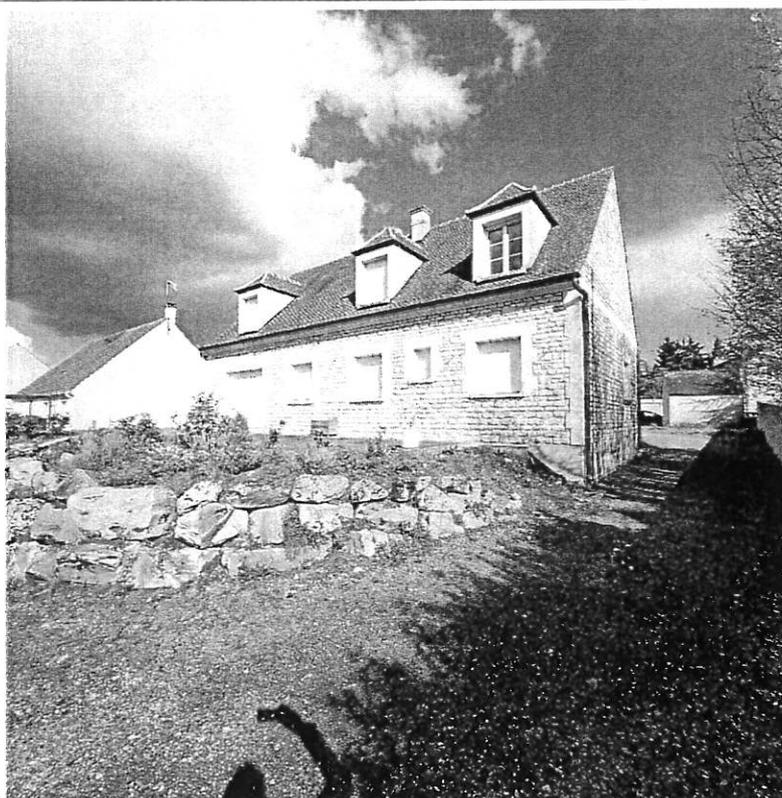
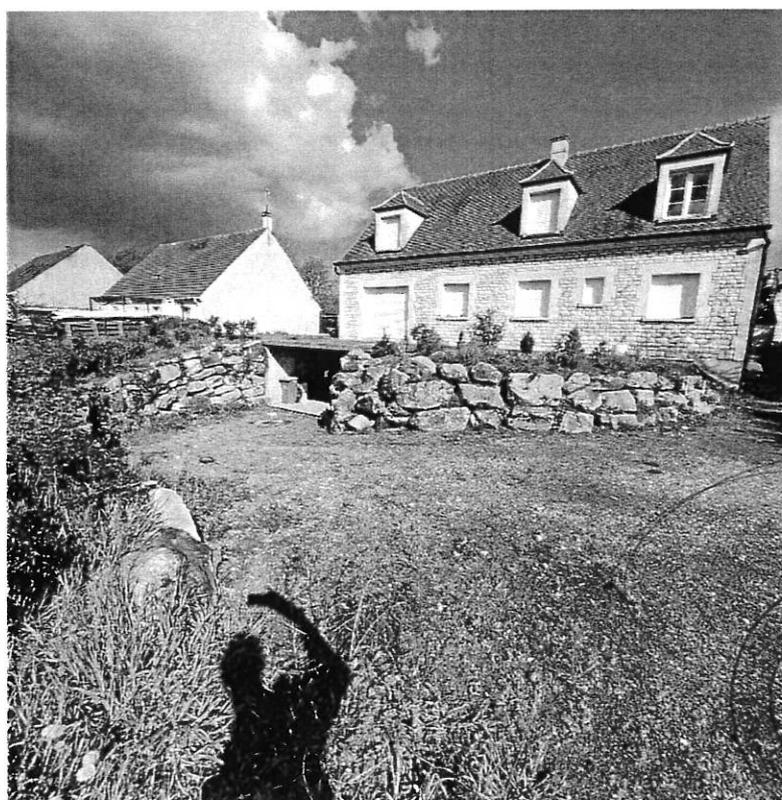
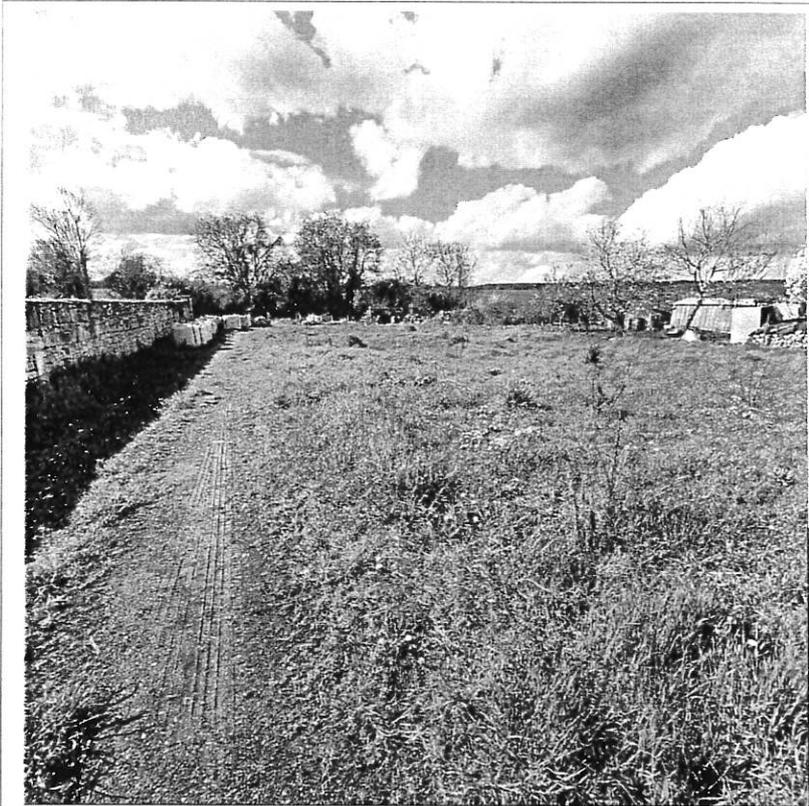
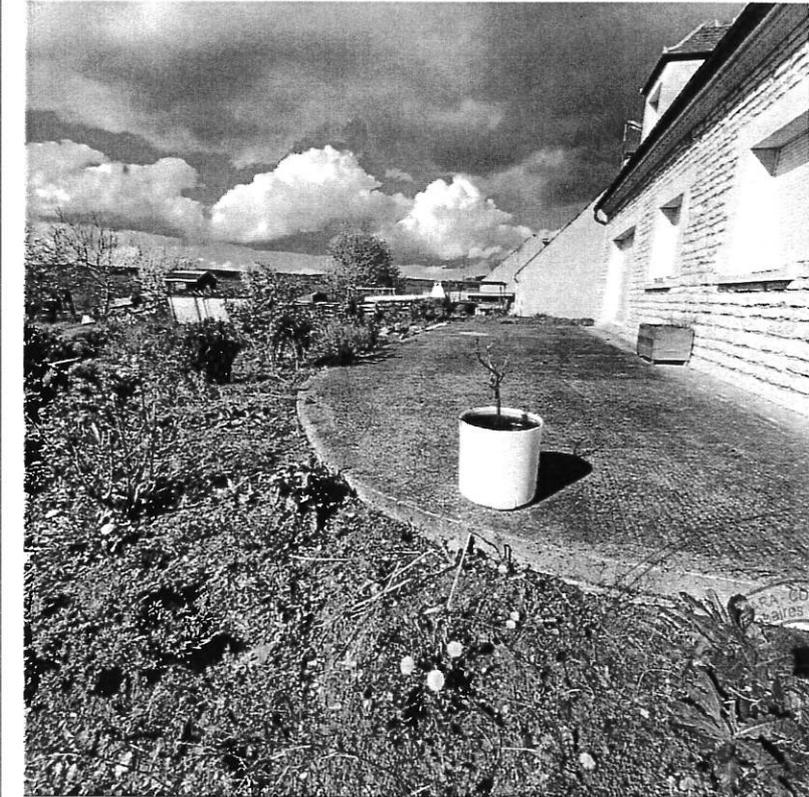
CLICHES PHOTOGRAPHIQUES N°1 A 10

Il s'agit d'un pavillon récent édifié en moellons de pierre jointés de ciment avec encadrements de fenêtres et corniches en pierre de taille.

Cette maison en forme de L est couverte d'une toiture en petites tuiles en parfait état.

Les gouttières et descentes d'eau en cuivre, récentes, sont en très bon état.

L'ensemble des huisseries extérieures de cette maison est en parfait état.

Le long du pignon gauche et de la façade arrière, le soubassement de la construction en parpaings est à l'état brut.

Cette maison est entourée d'un jardin partiellement paysager en état d'entretien médiocre.

A l'avant de cette surface, présence d'un transformateur couvert d'un crépi gratté et d'une toiture en tuiles plates en état d'usage.

Le terrain de la maison est fermé sur la rue Pierre Dieu par un grillage de type Pierrefonds en état d'usage. Celui-ci s'ouvre en partie centrale par deux grilles de chantier fixées à deux piliers métalliques, l'ensemble réalisé de façon artisanale.

A gauche de cette ouverture, présence de deux regards en béton partiellement découverts.

Le long de la propriété située 14, rue Pierre Dieu, le terrain est séparé par un grillage métallique partiellement déformé.

Le long de la propriété située au 12, rue Pierre Dieu, je relève la présence d'un mur séparatif ancien en moellons de pierre jointés de ciment en état d'usage à l'exception de quelques épaufrures et dégradations.

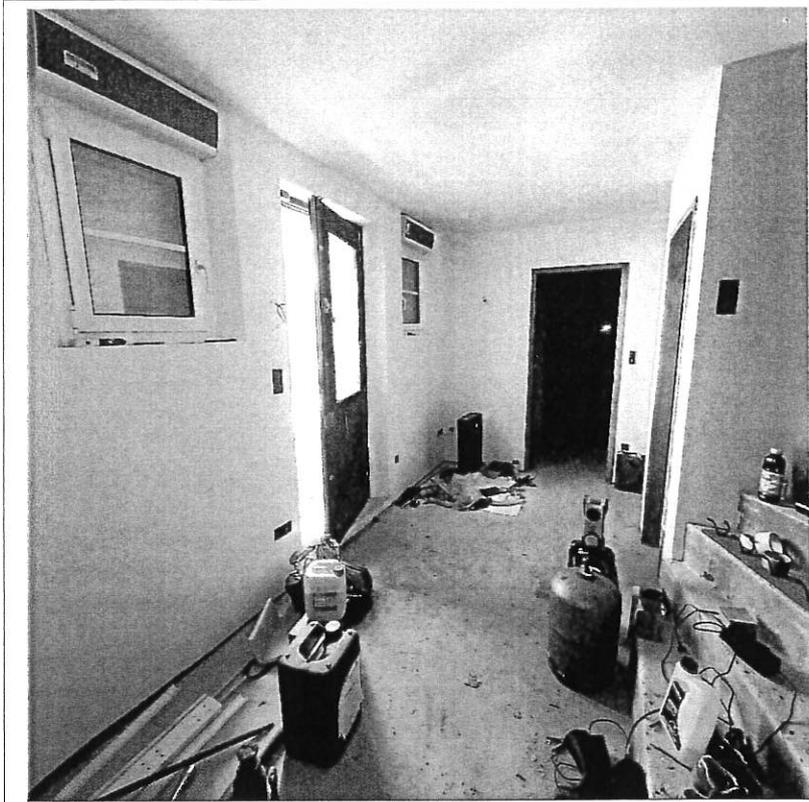
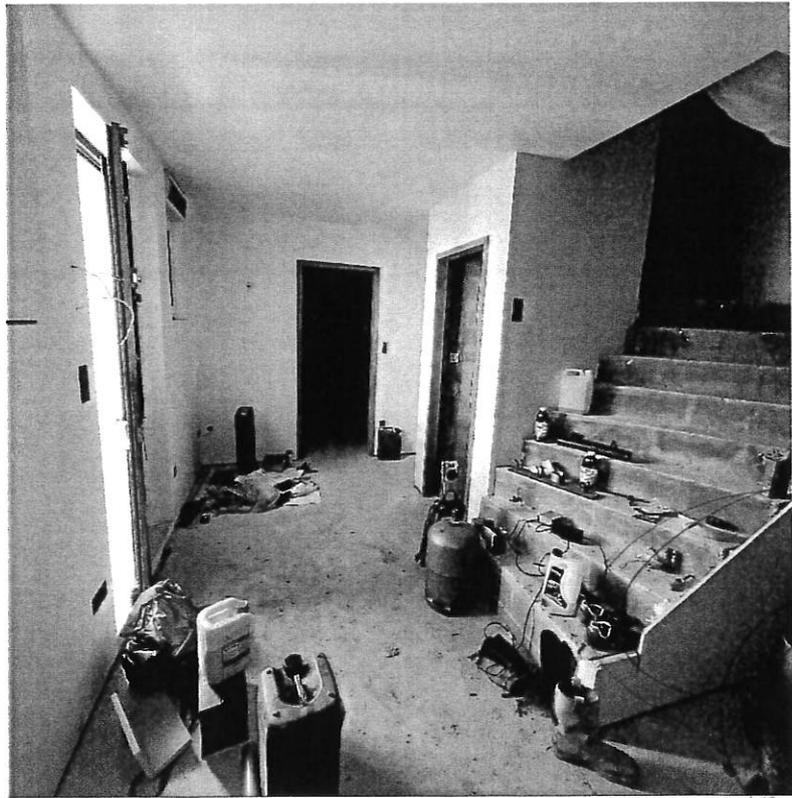
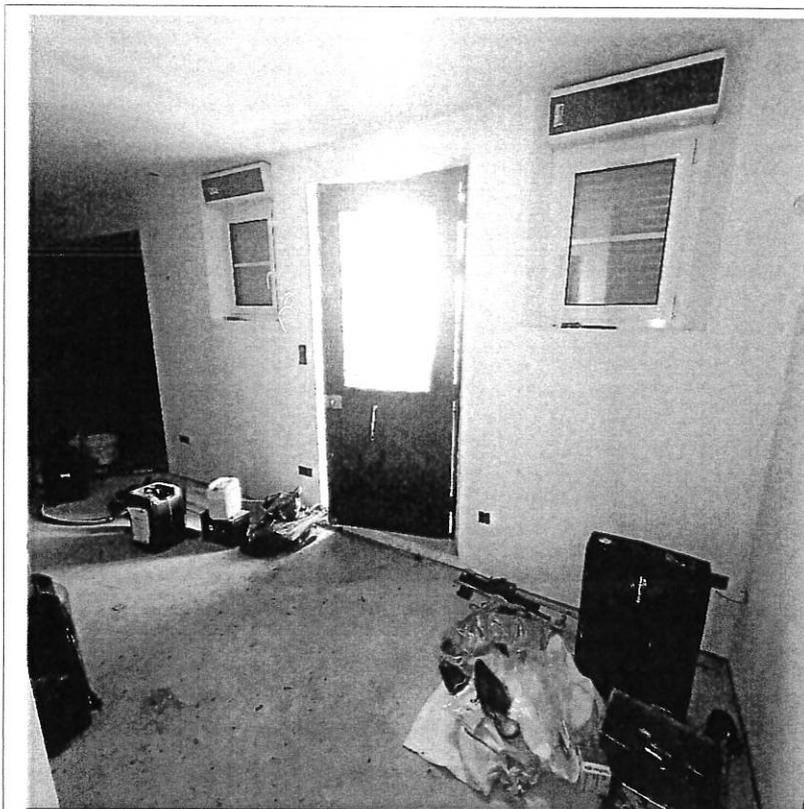
CLICHES PHOTOGRAPHIQUES N°11 A 13

Au sol, dalle béton à l'état brut. Absence de plinthe.

L'accès à cet espace est assuré par une porte ancienne avec oculus supérieur protégé par une grille en fer forgé en bon état d'ensemble. Les système de fermeture et poignées sont en bon état.

Les équipements électriques situés dans cet espace sont en état d'usage d'apparent. Ils sont néanmoins dépourvus de leurs caches de finition. A noter la présence de compartiments dépourvus de terminaux.

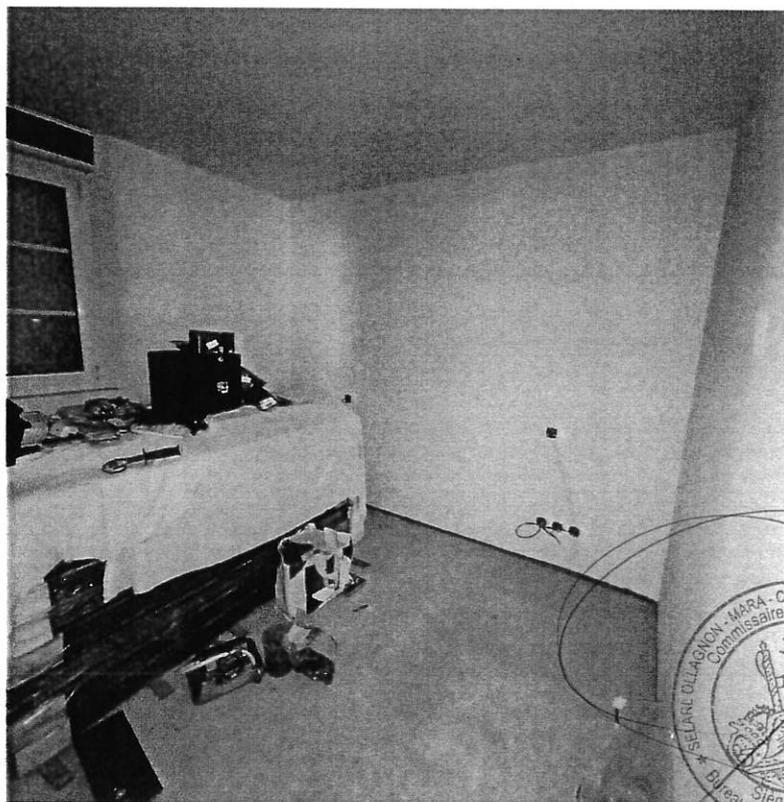
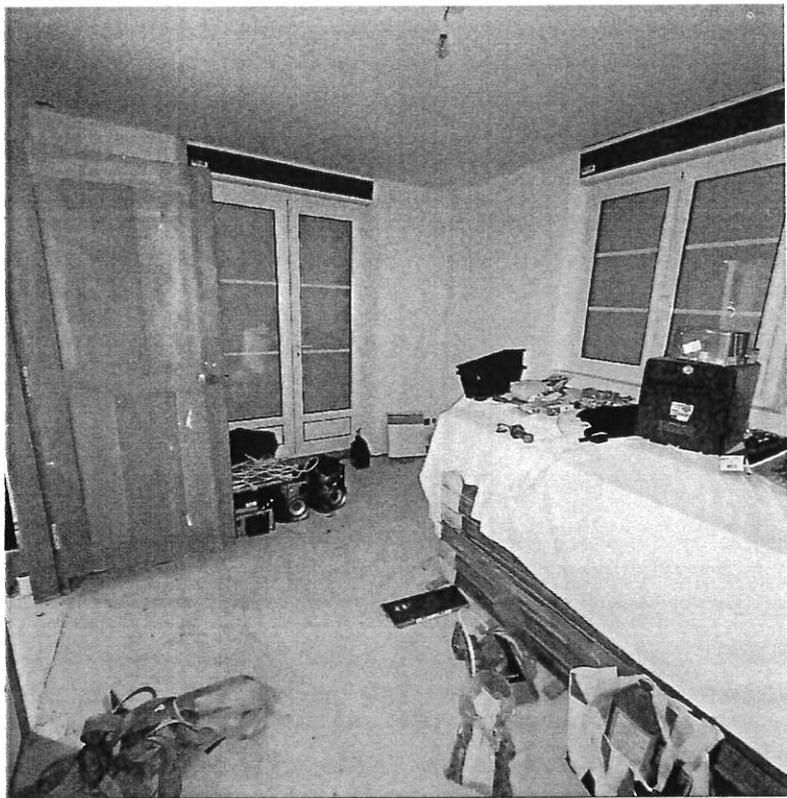
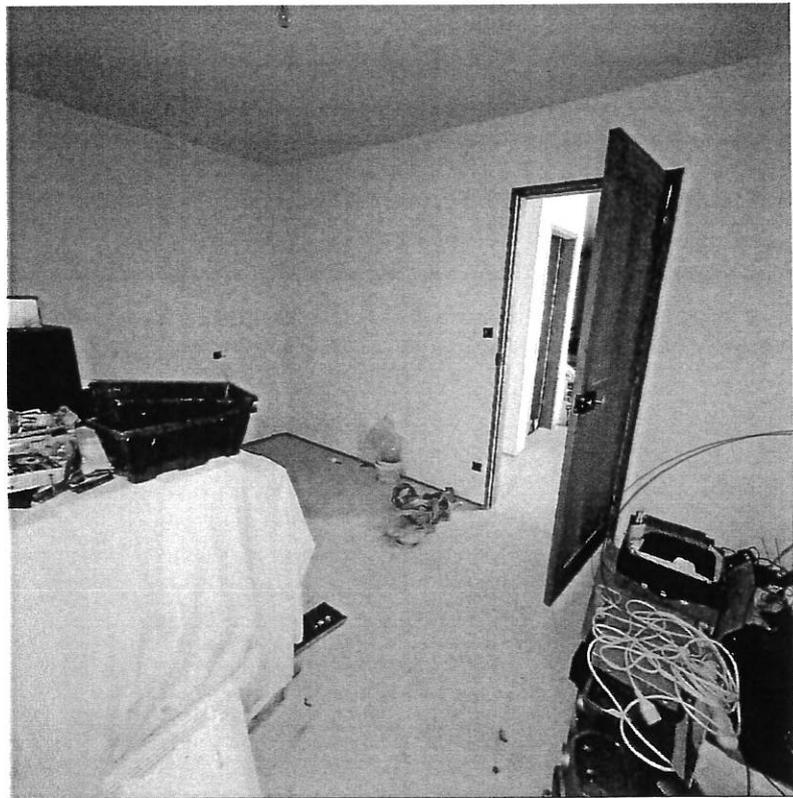
CLICHES PHOTOGRAPHIQUES N°14 A 16

Au sol, dalle béton à l'état brut. Absence de plinthe.

Cette pièce est accessible de l'entrée par une porte en planches de bois à l'état brut. Les poignées et système de fermeture sont en bon état. Le cadre de porte, en chêne, est à l'état brut, en bon état. Cette porte est coupée en partie basse en prévision de la dalle chauffante.

Les équipements électriques situés dans cette pièce sont incomplets (absence de terminaux).

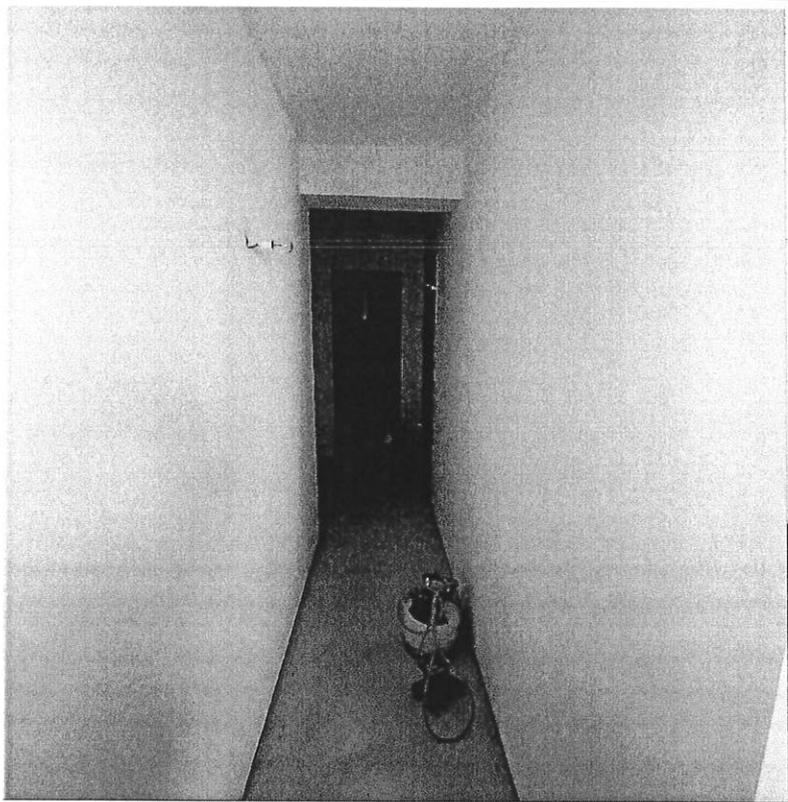
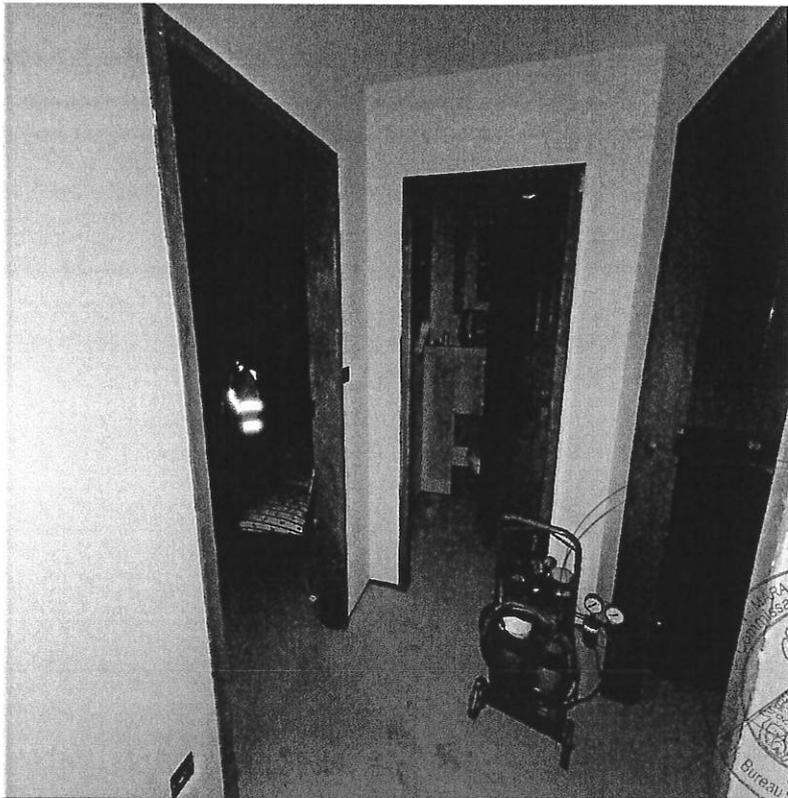
CLICHES PHOTOGRAPHIQUES N°17 ET 18

Au sol, dalle béton à l'état brut.

Les équipements électriques situés dans cet espace sont en état d'usage. Les caches des terminaux sont néanmoins manquants.

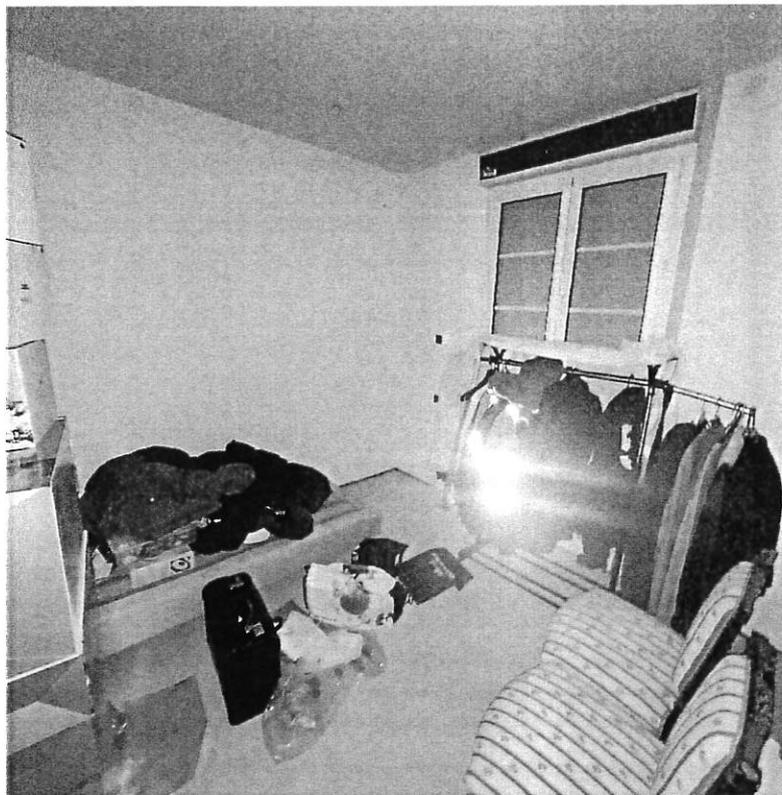
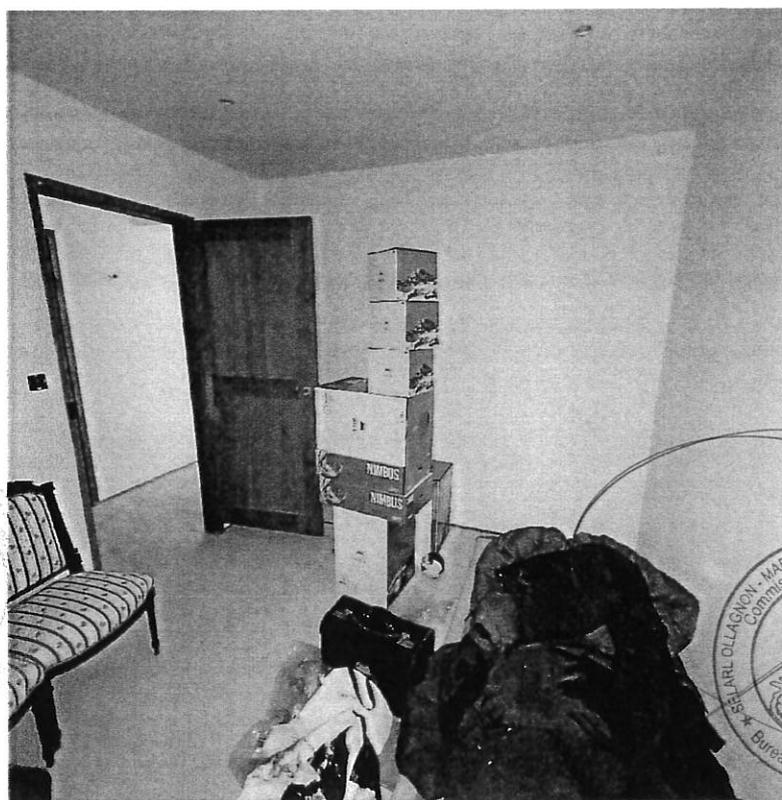
CLICHES PHOTOGRAPHIQUES N°19 ET 20

Au sol, dalle béton à l'état brut. Absence de plinthe.

Les équipements électriques situés dans cette pièce sont en bon état. Les terminaux sont néanmoins dépourvus de leurs caches de finition.

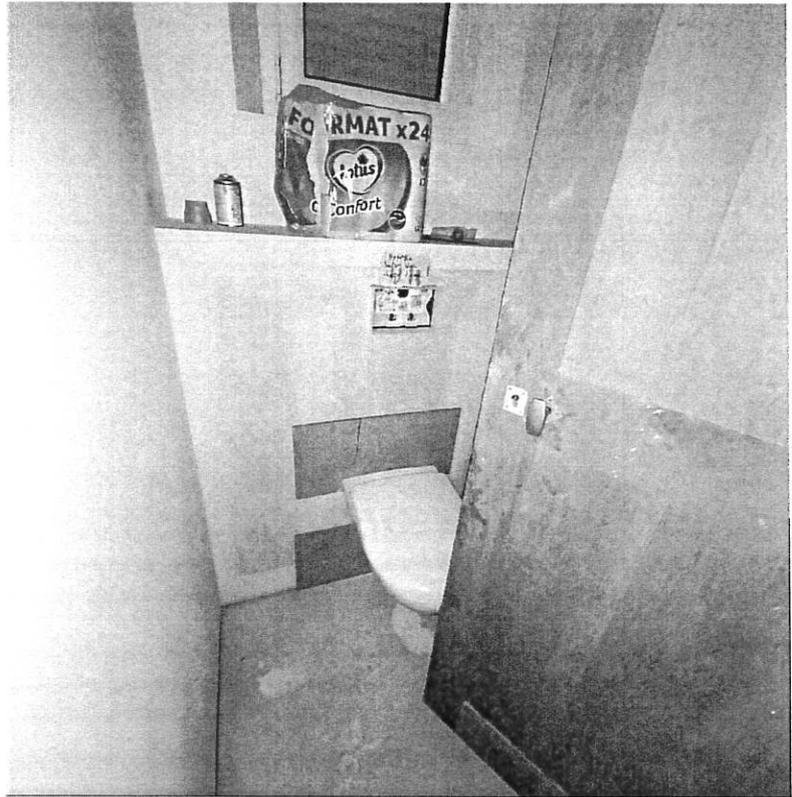
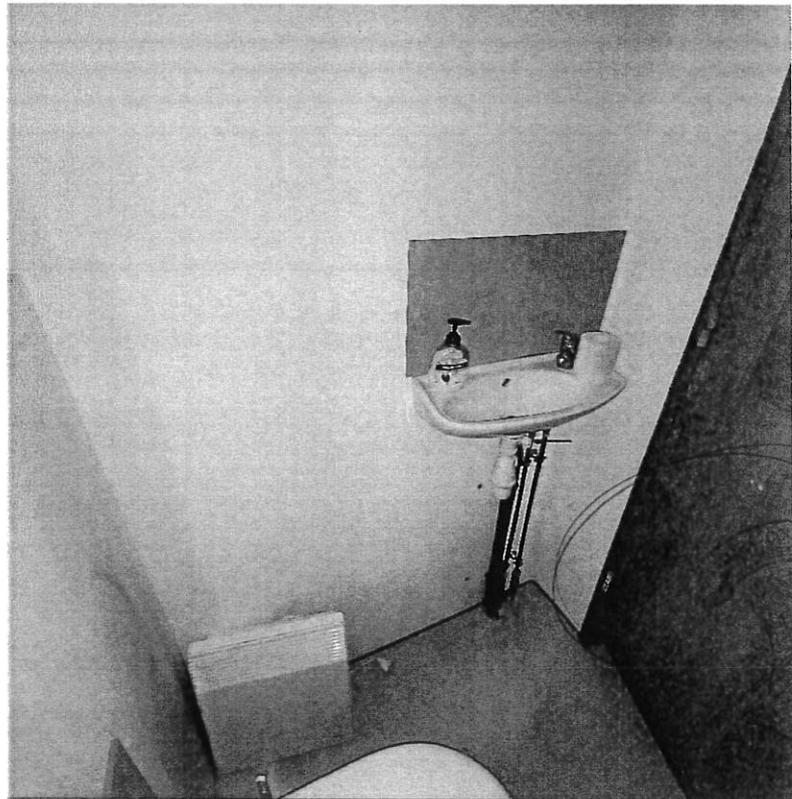
CLICHES PHOTOGRAPHIQUES N°21 ET 22

Les équipements électriques situés dans cette pièce sont en état d'usage. Les terminaux sont néanmoins dépourvus de leurs caches.

L'ouverture destinée à la VMC n'est pas raccordée.

Cette pièce bénéficie d'une cuvette de toilette suspendue en faïence blanche et double abattant en plastique en bon état. Les commandes du réservoir sont manquantes. Le réservoir proprement dit est intégré dans un coffrage en placoplâtre à l'état brut. A l'arrière de la cuvette, je relève également la présence de deux éléments de faïence murale dont l'un fissuré.

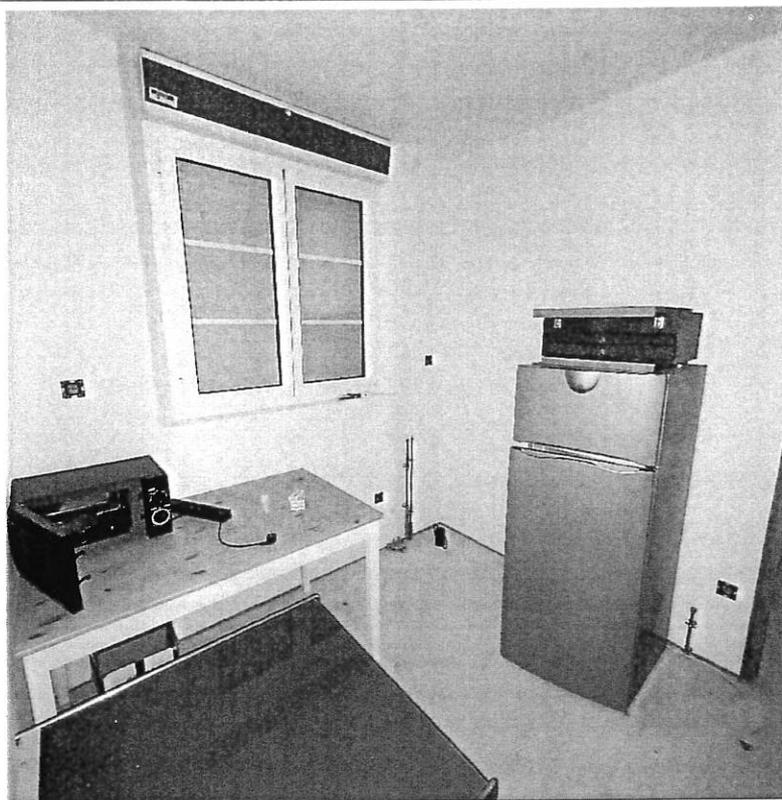
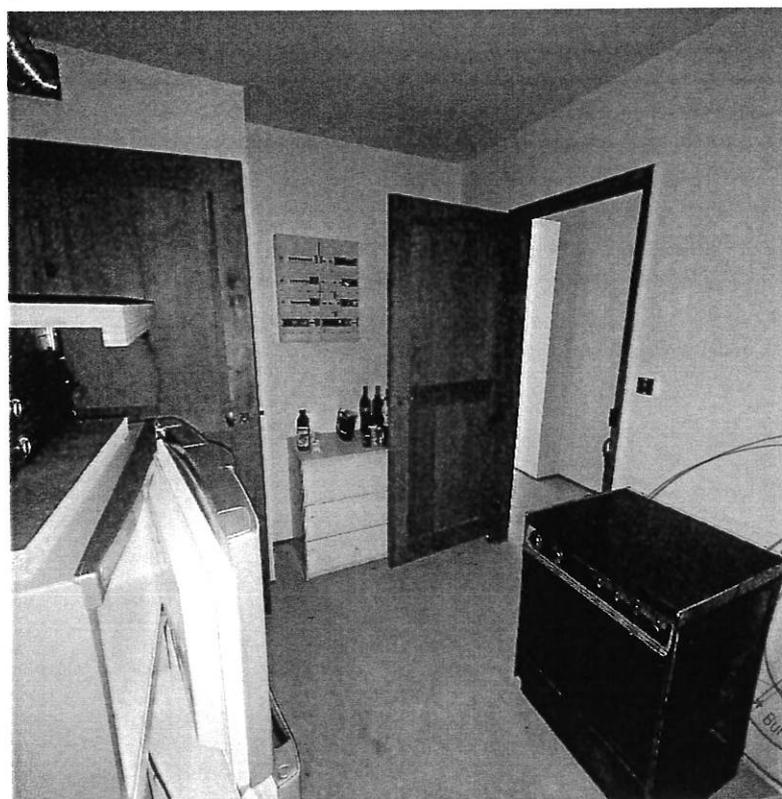
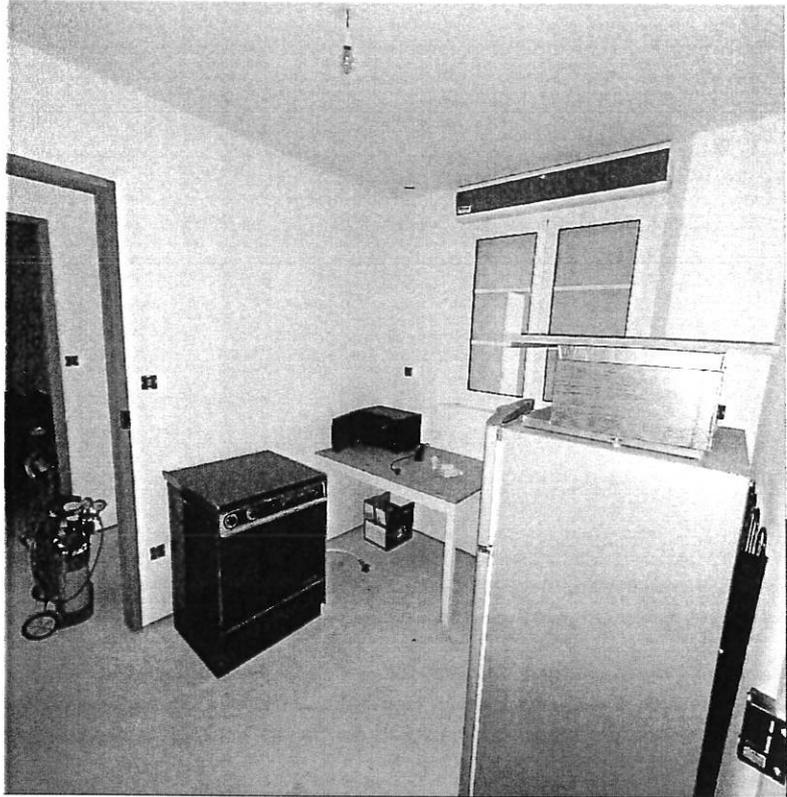
CLICHES PHOTOGRAPHIQUES N°23 A 25

Les équipements électriques situés dans cette pièce sont en état d'usage apparent. Les terminaux sont néanmoins dépourvus de leurs caches de finition.

Sur l'un des murs, je relève la présence d'un tableau de disjoncteurs partiellement ouvert.

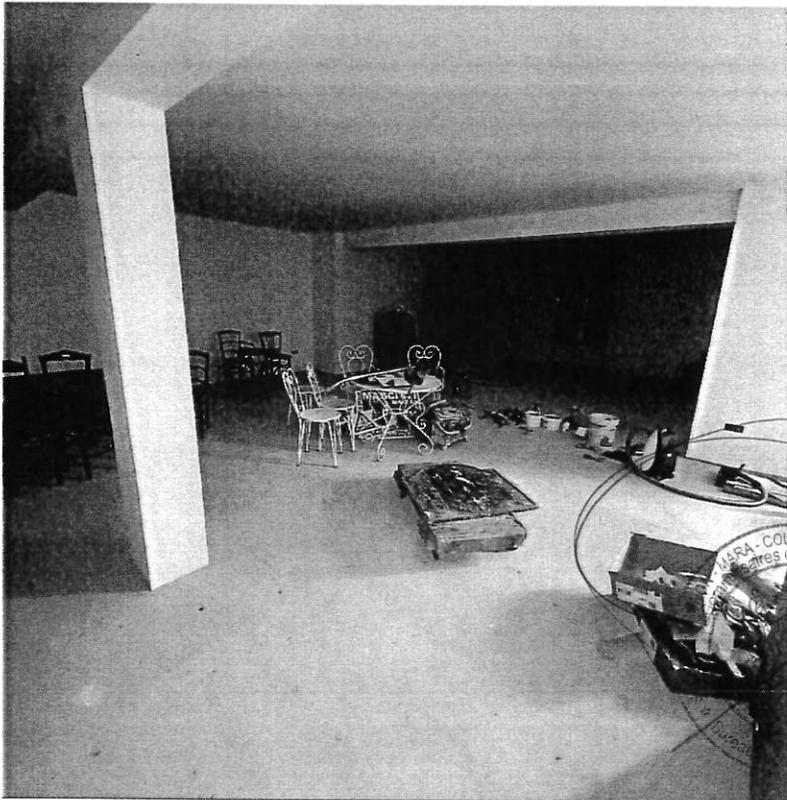
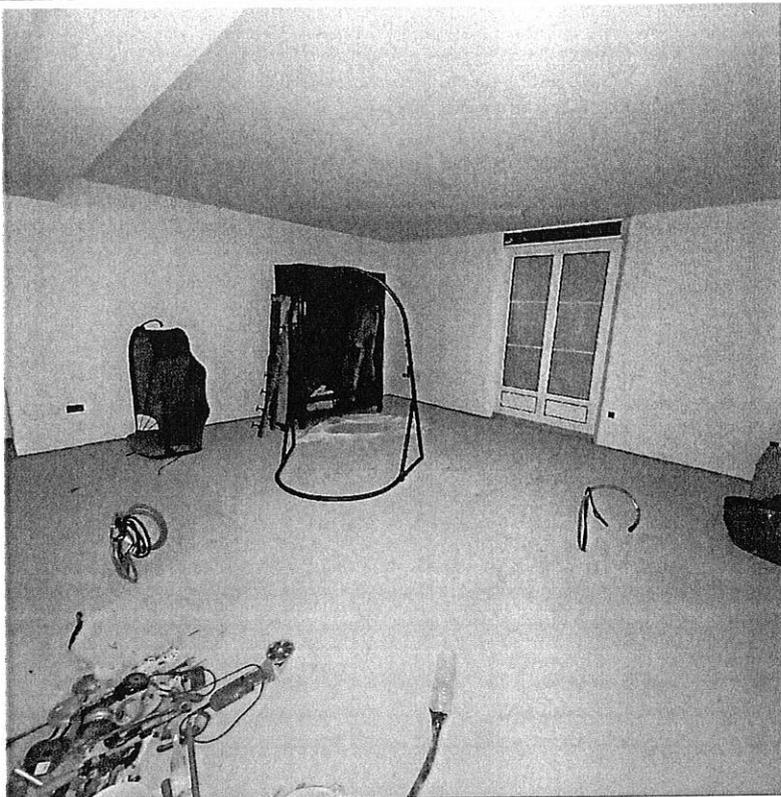
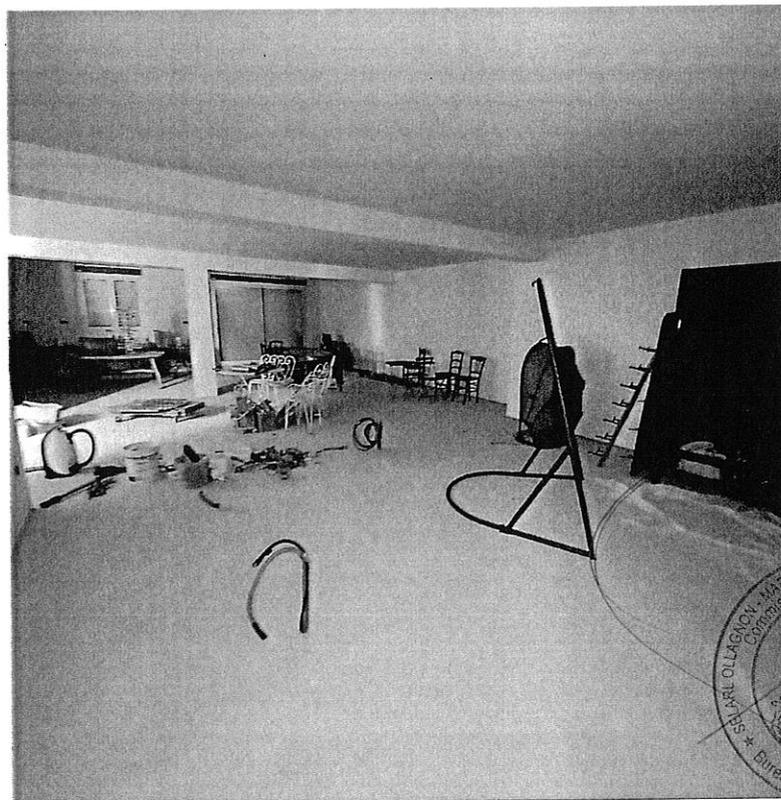
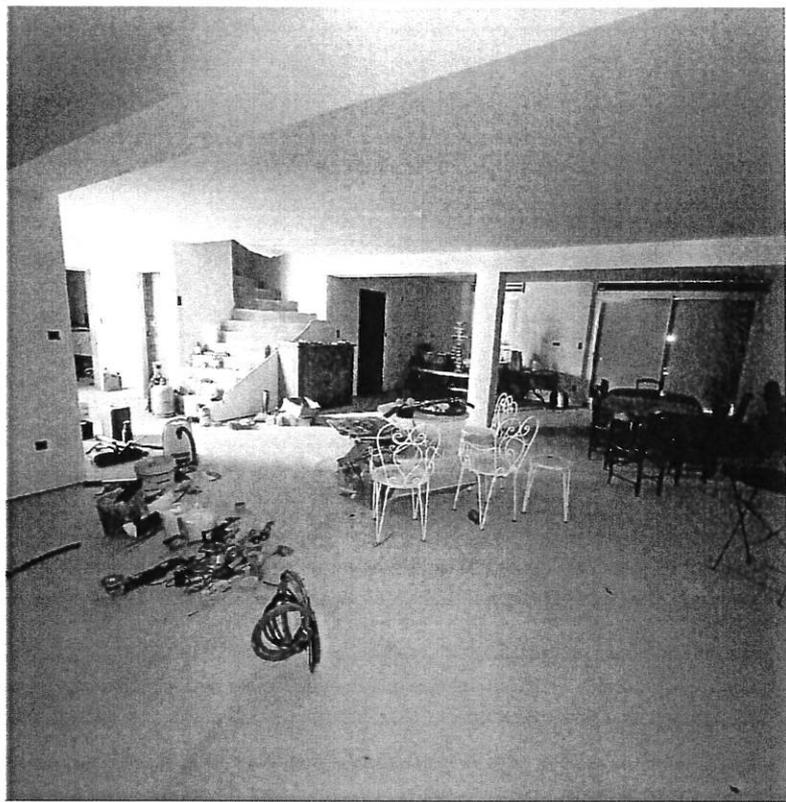
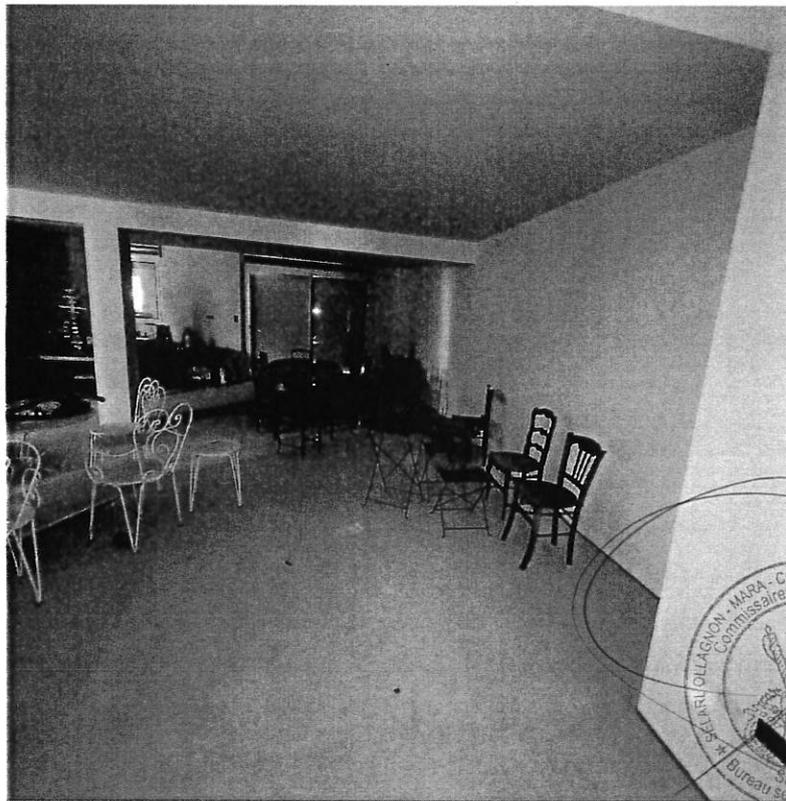
CLICHES PHOTOGRAPHIQUES N°26 A 30

Au sol, dalle béton à l'état brut. Absence de plinthe.

Les équipements électriques situés dans cette pièce sont en état d'usage apparent. Les terminaux sont néanmoins dépourvus de leurs caches de finition. A noter la présence de divers câbles électriques sortant du plancher en en deux points centraux de cette pièce.

Au fond de cet espace, présence d'un lavabo en faïence blanche alimenté par un robinet mitigeur eau chaude et eau froide installé provisoirement sur un meuble en mélaminé.

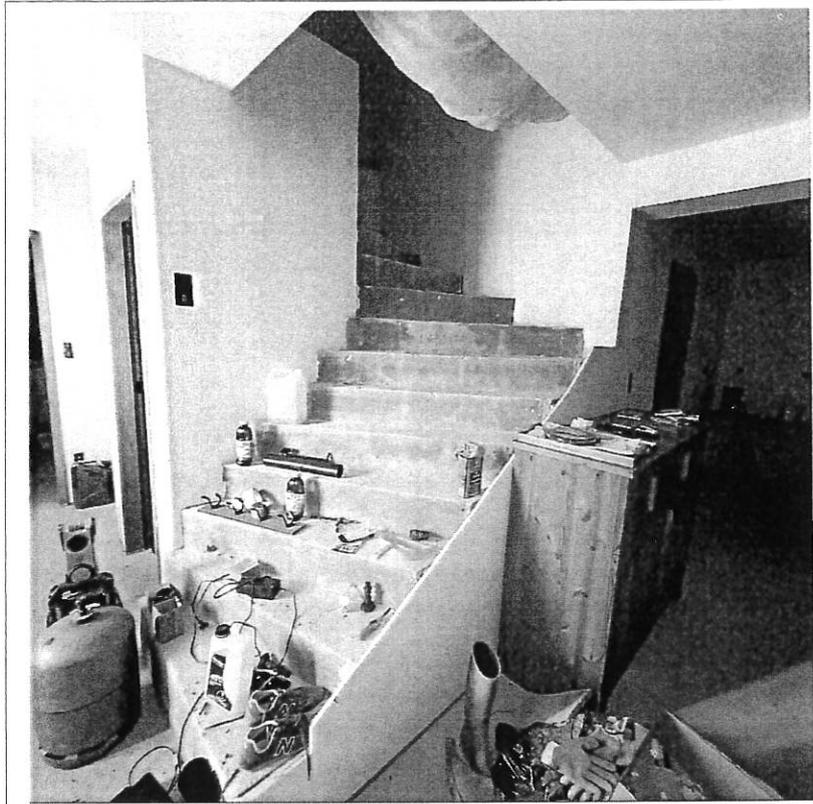
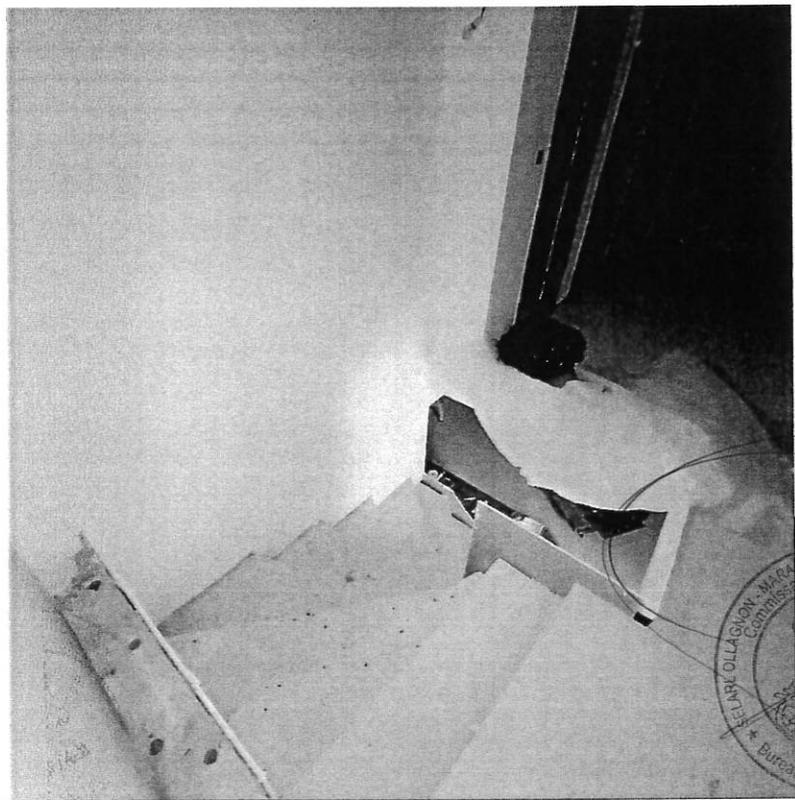
CLICHES PHOTOGRAPHIQUES N°31 ET 32

L'accès au premier étage est assuré par un escalier en béton à l'état brut.

Les équipements électriques situés dans cet espace sont en état d'usage apparent. Ils sont néanmoins dépourvus de leurs caches de finition.

Cet escalier est dépourvu de garde-corps et de rampe.
