PROCES VERBAL DE DESCRIPTION

COMMUNE DE BARZY SUR MARNE (Aisne)

Une maison sise 17 Rue Pasteur à BARZY SUR MARNE (02850), cadastrée section C n°1462, lieudit "17 Rue Pasteur", d'une contenance de 4 ares 12 centiares et section C n°1619, lieudit "Marcilly" d'une contenance de 4 ares 02 centiares, soit une contenance totale de 8 ares 14 centiares ;

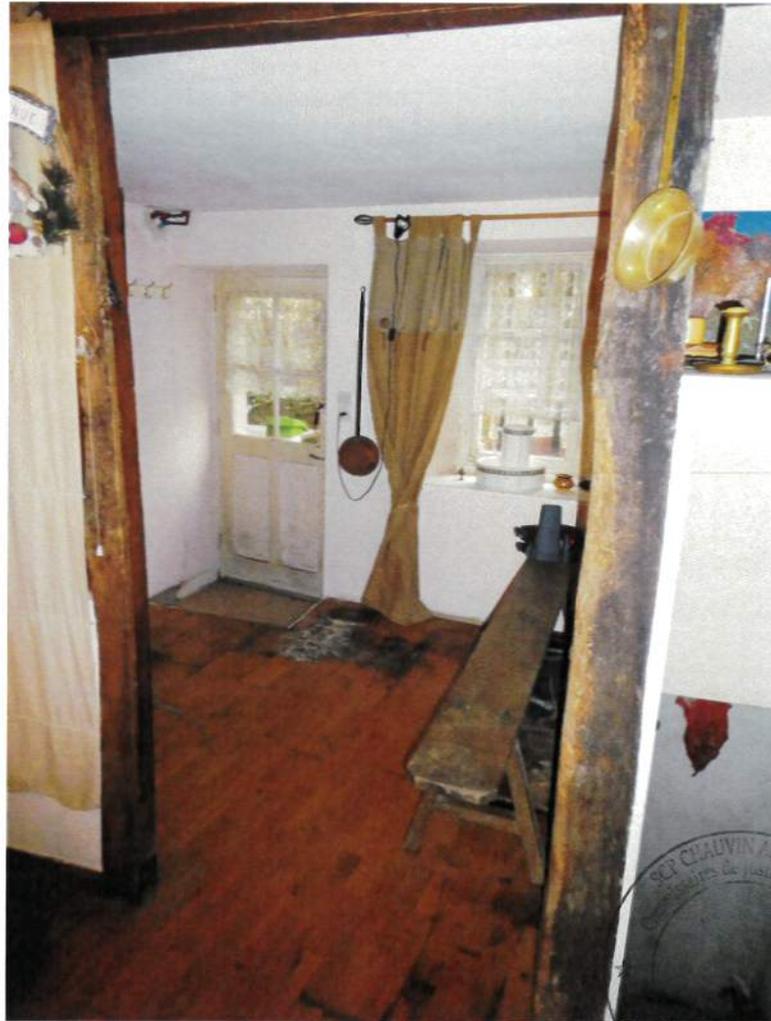
CLICHE PHOTOGRAPHIQUE N°1

Au niveau de la porte, dalles de gerflex anciennes, sales ;
Parquet vitrifié présentant d'importantes taches d'humidité à l'entrée de la pièce, présence de traces d'usure au niveau des portes ;

Peinture crème noircie, présence de fissures apparentes ;

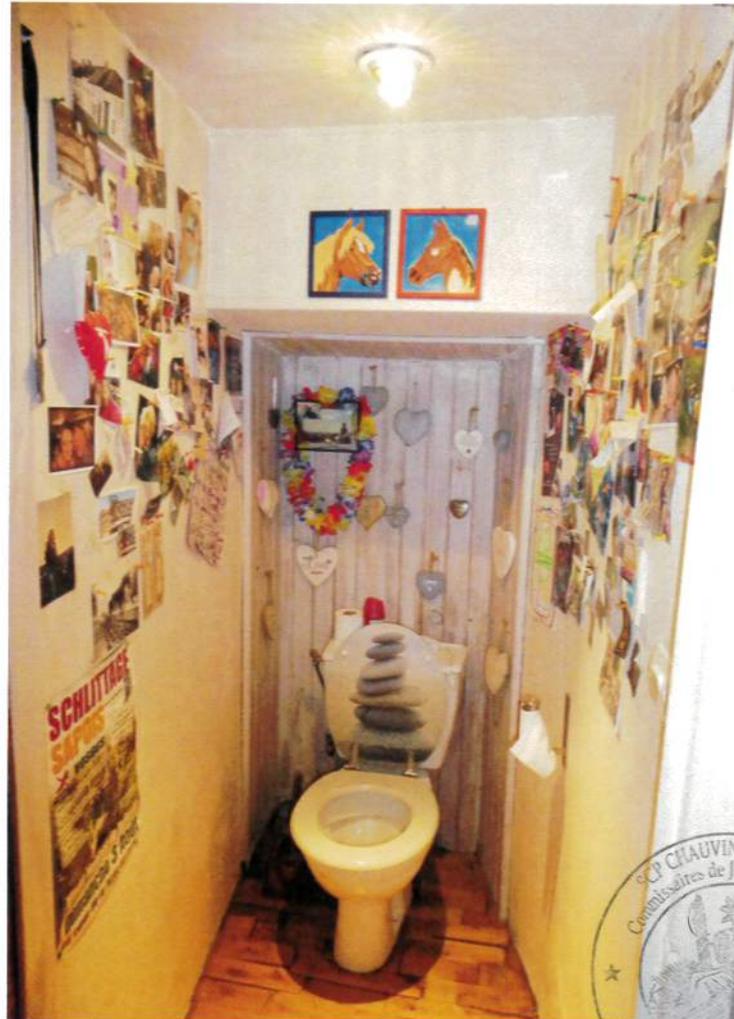
CLICHE PHOTOGRAPHIQUE N°6

Parquet décollé et non plan autour de la cuvette des W.C., présence de traces d'humidité ;

Une cuvette en faïence blanche avec réservoir dorsal de même nature, chasse d'eau double vitesse. L'eau a été coupée. La cuvette est entartmée. Le couvercle du réservoir est cassé ;

Cette pièce dispose d'une porte en bois à caissons, recouverte d'une peinture blanche face intérieure, usagée, vernie face extérieure en bon état. Cette porte ne rentre plus dans son chambranle ;

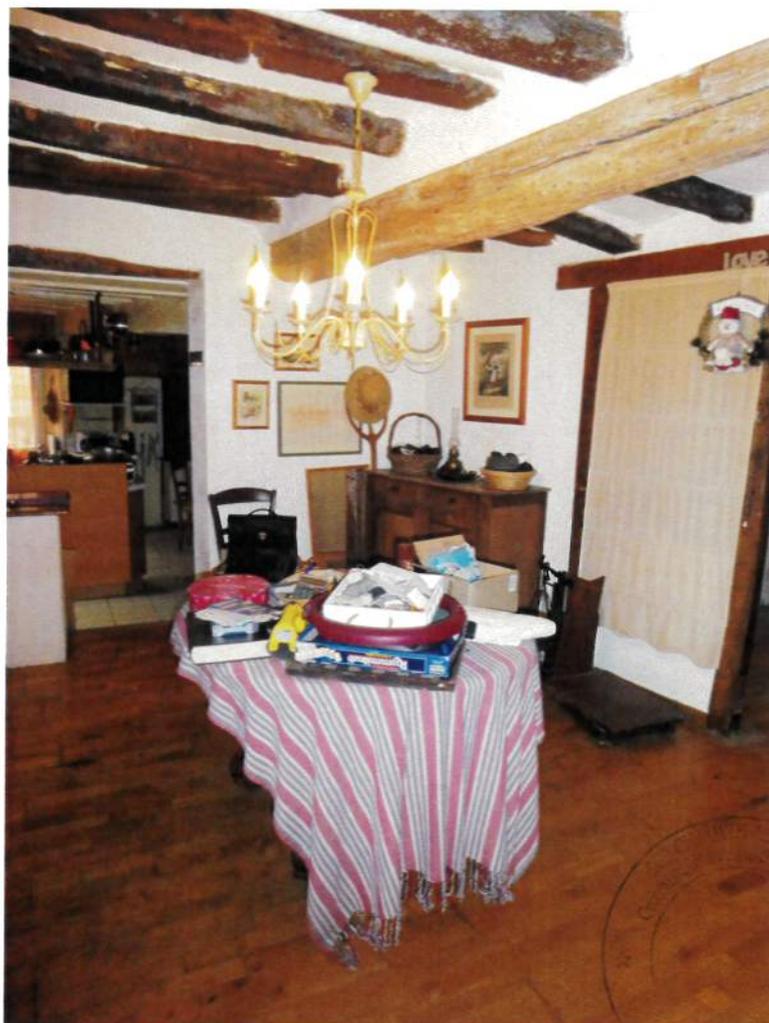
CLICHE PHOTOGRAPHIQUE N°9

Parquet vitrifié en bon état, présence de quelques traces d'humidité et de quelques traces noires entre lames ;

Crépi ton crème fortement noirci, usagé ;

Présence d'une fenêtre deux vantaux, montants en bois, simple vitrage, ancienne, couverte de moisissures face intérieure, le vernis est en mauvais état. Face extérieure, peinture verte en très mauvais état ;

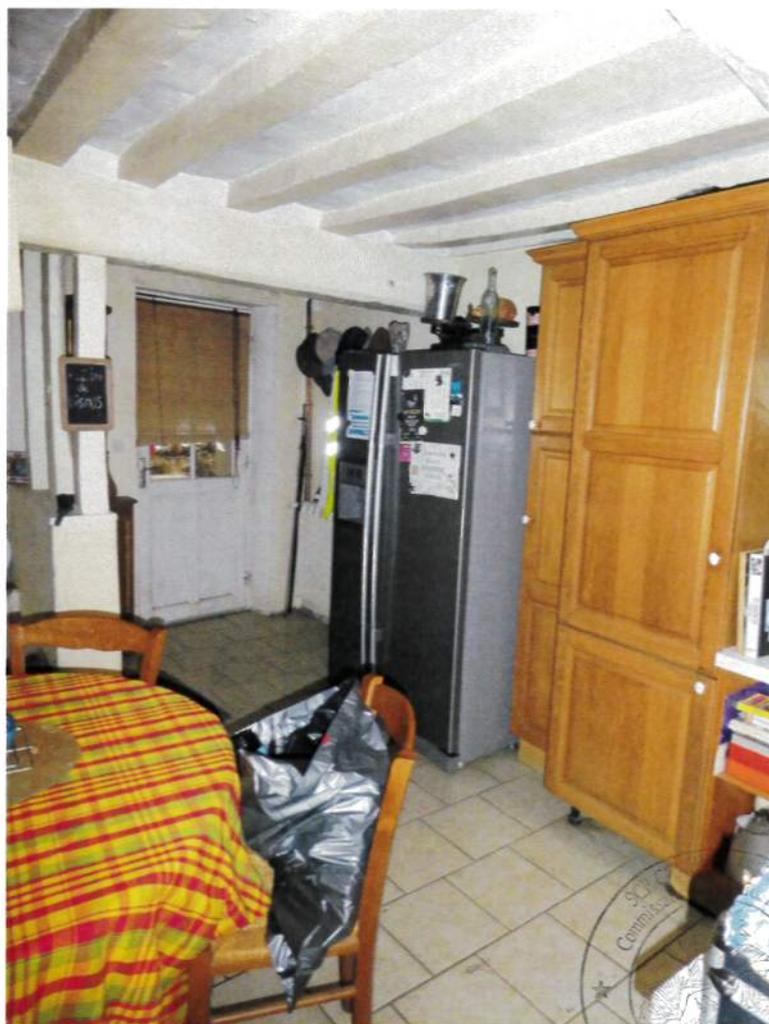
CLICHE PHOTOGRAPHIQUE N°16

Poutres apparentes recouvertes d'une peinture fortement noircie. Plâtre entre poutres recouvert d'une peinture blanche fortement noircie avec présence d'écailles importantes ;

Un spot fixé sur une poutre avec fils volant ne fonctionnant pas ;

Elle est équipée d'un volet roulant électrique ne fonctionnant pas ;

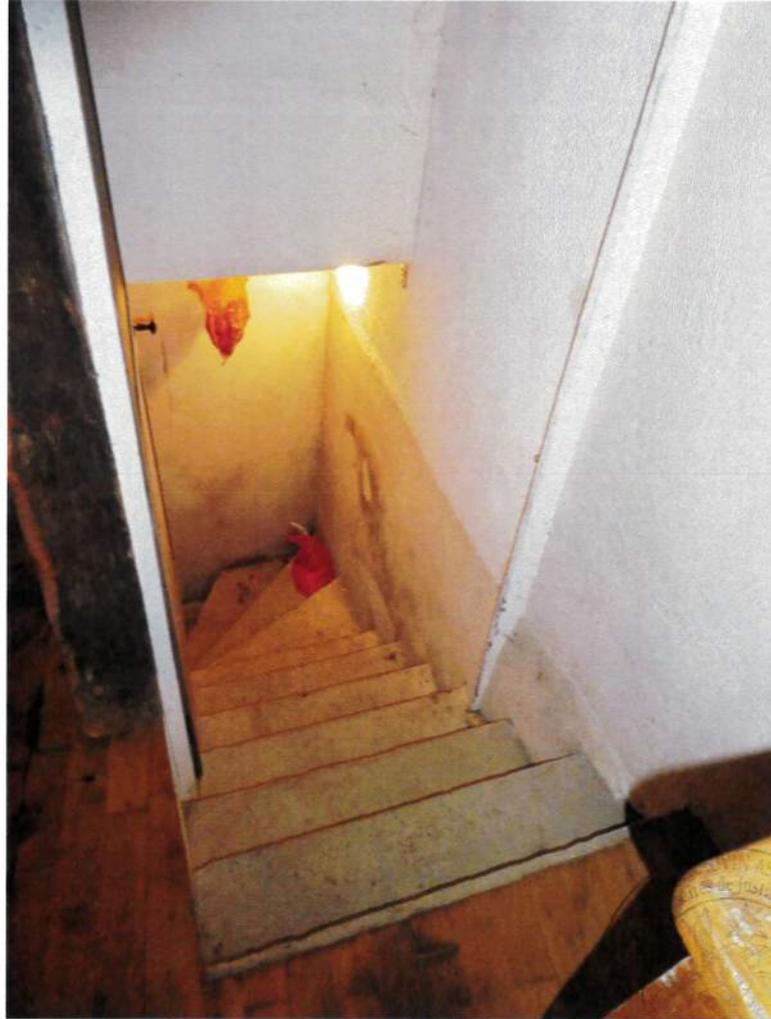
CLICHE PHOTOGRAPHIQUE N°33

Les murs de la montée d'escalier sont recouverts d'un ciment lissé présentant quelques traces d'humidité ;

En haut de la montée d'escalier, présence d'une porte à caissons en bois brut, ancienne, présence de traces d'humidité sur la porte. Elle est équipée d'une poignée bouton métallique et d'une clenche en état de fonctionnement, rouillée ;
