**PROCES VERBAL DE DESCRIPTION**

Me suis rendu ce jour, Commune de NEUILLY SAINT FRONT (Aisne), 1A Rue de la Chantraine, 02470 NEUILLY SAINT FRONT, parcelle cadastrée section K n°891, lieudit "Le Bourg Sud", pour une contenance de 7 ares 30 centiares ;

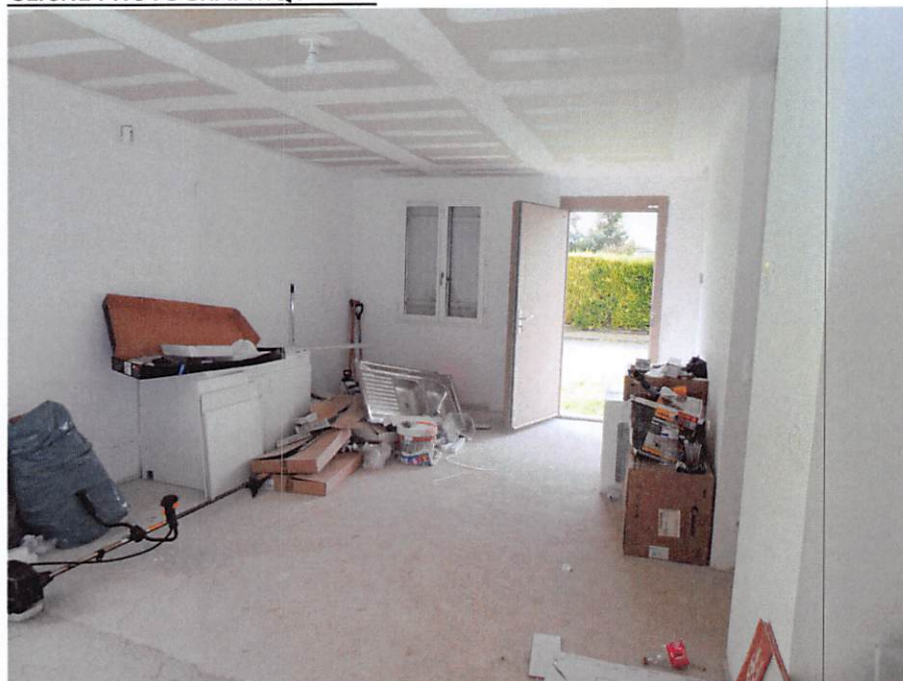
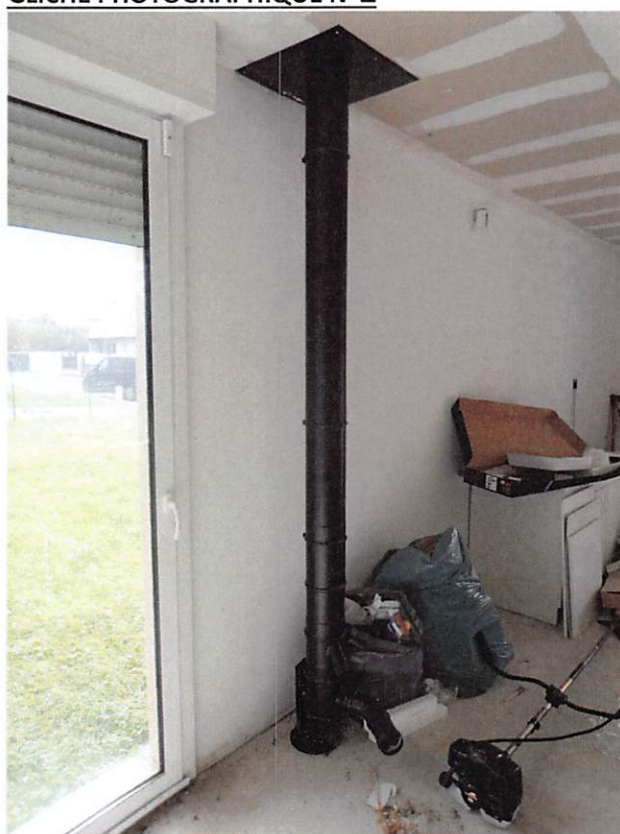
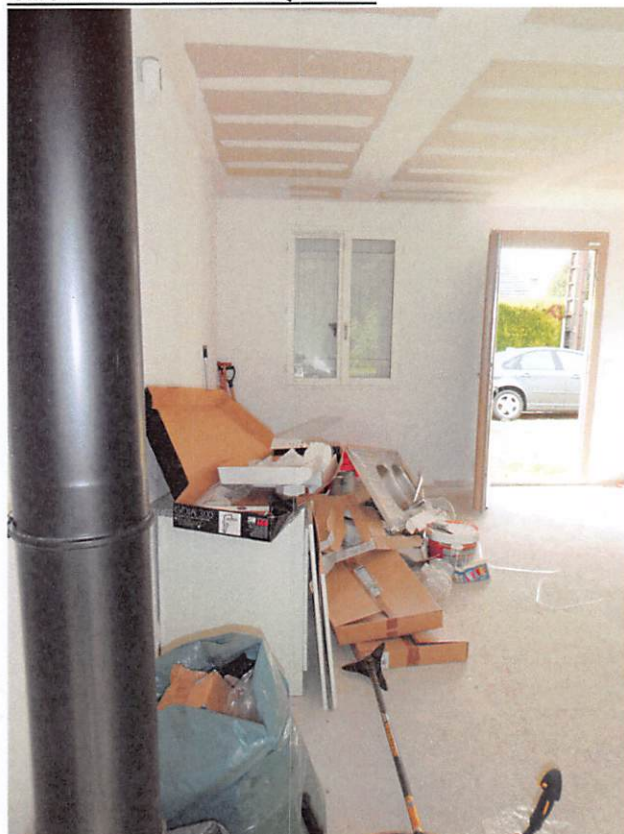
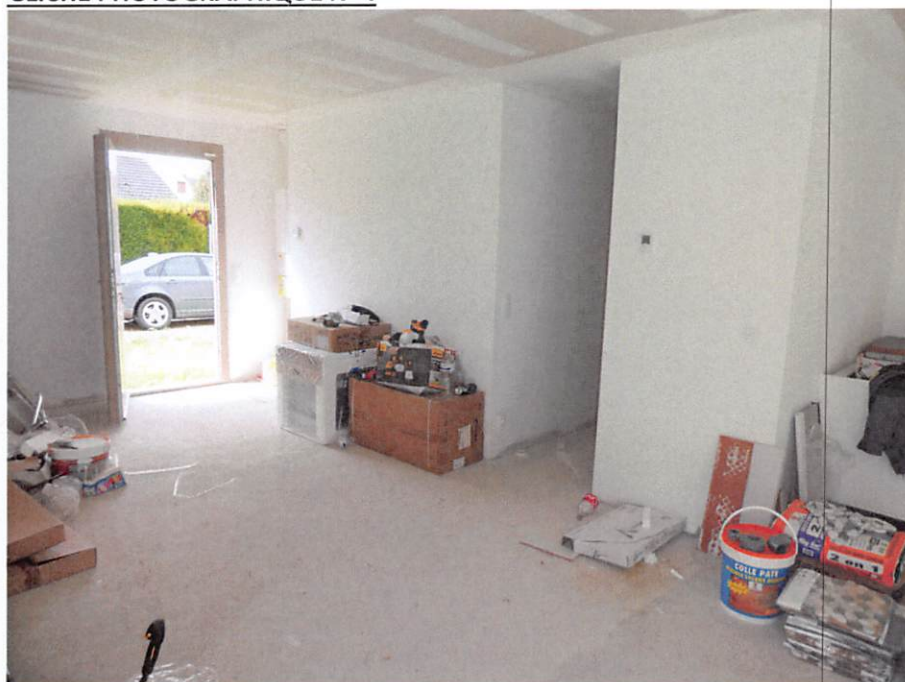
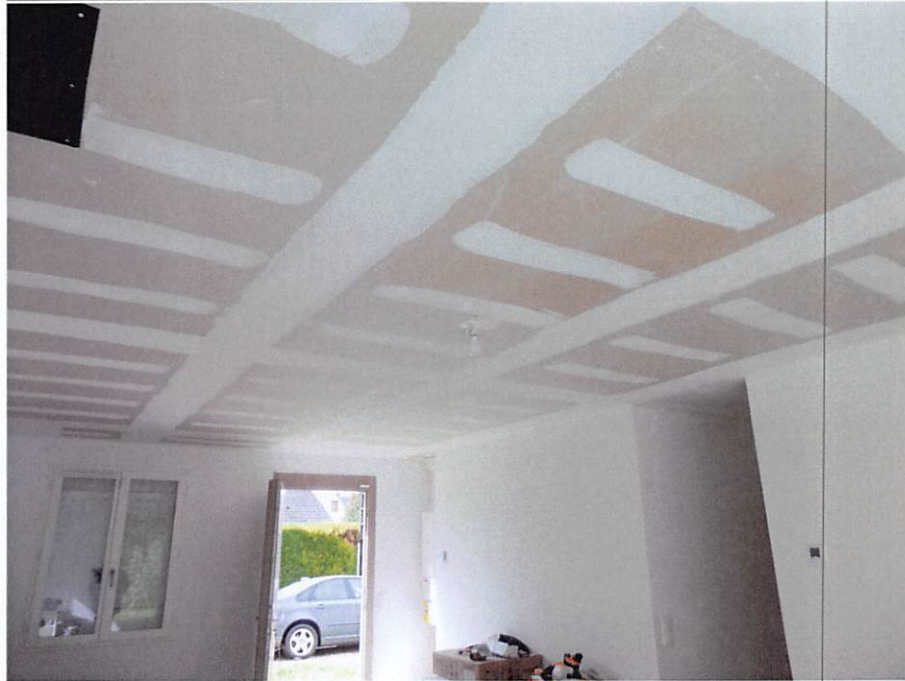
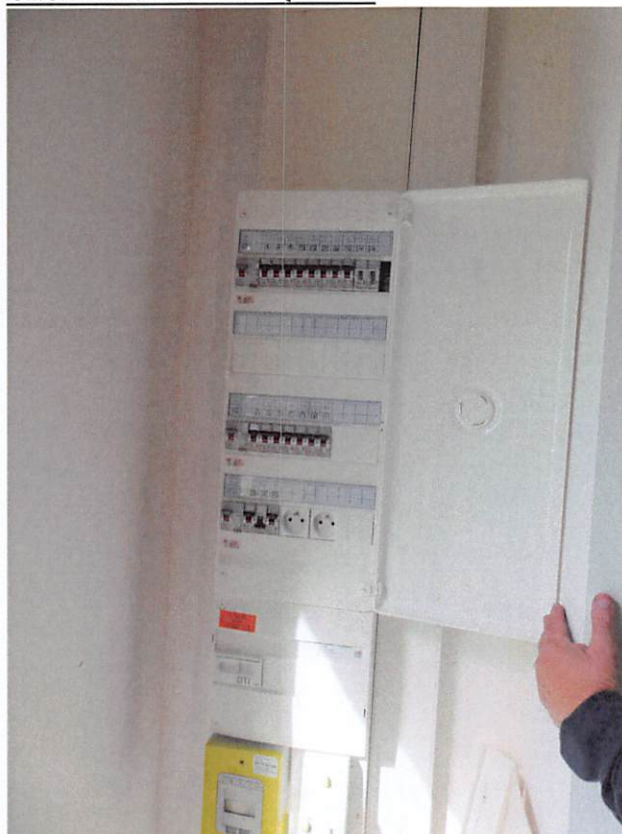
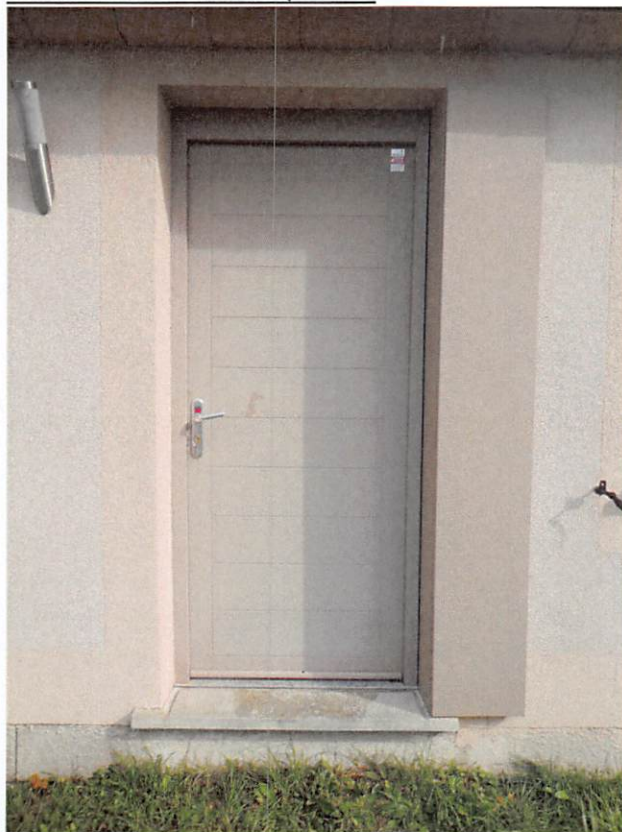
### **CLICHES PHOTOGRAPHIQUES N°1 A 8**

Dalle de béton brut ;

Placoplâtre recouvert d'une couche d'apprêt en état d'usage ;

Placoplâtre à l'état brut, les calicots sont posés, poncés ;

Cette pièce est éclairée à l'aide d'une fenêtre deux vantaux, montants en bois, double vitrage, recouverte d'une peinture blanche en bon état, sale face extérieure ;

Une paire de volets en bois recouverts d'une peinture de couleur blanche sale.

Cette pièce dispose d'une porte d'entrée en métal laqué marron en très bon état, la peinture présente des traces de salissures face extérieure ;

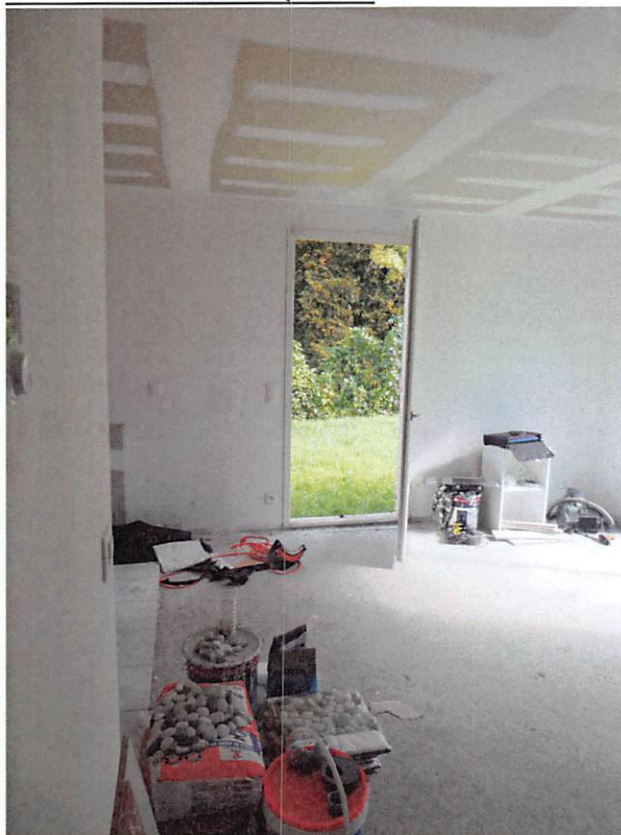
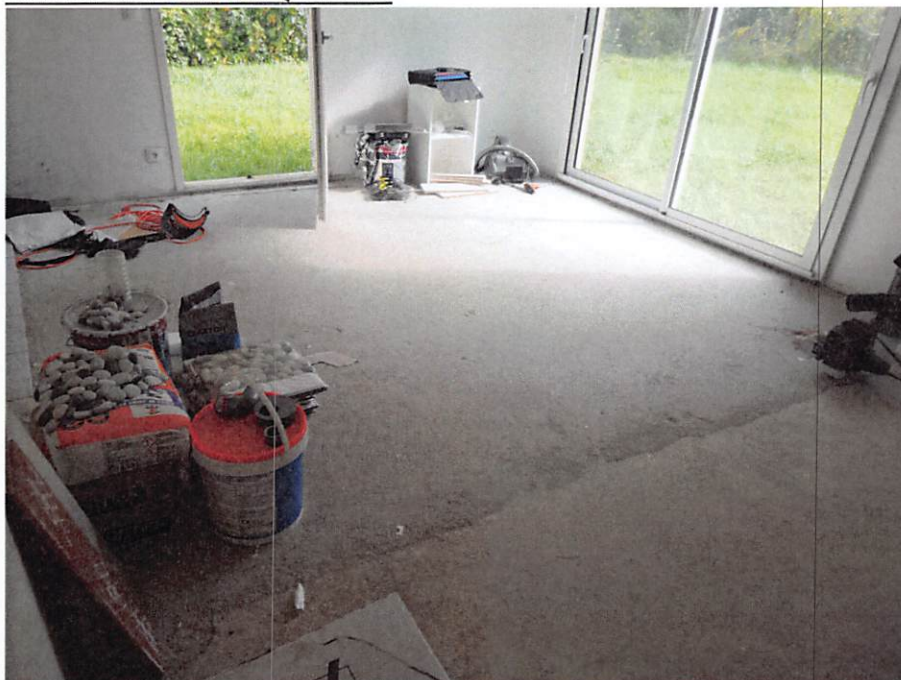
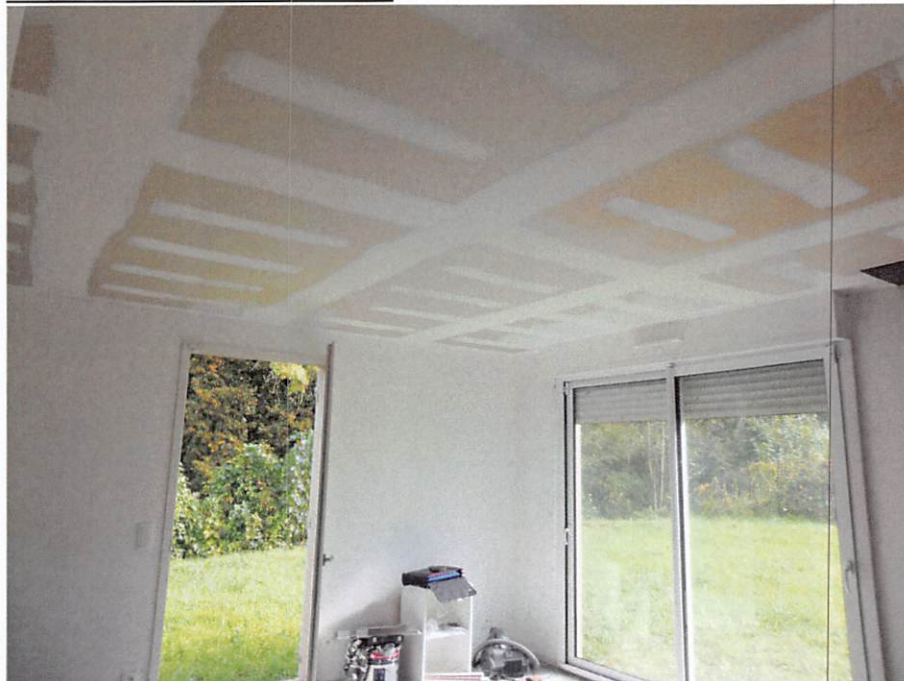
### **CLICHES PHOTOGRAPHIQUES N°9 A 13**

Dalle de béton brut ;

Placoplâtre recouvert d'une couche d'apprêt en état d'usage ;

Placoplâtre à l'état brut, les calicots sont posés et poncés ;

Cette pièce est éclairée à l'aide d'une porte-fenêtre coulissante deux vantaux, double vitrage, en aluminium laqué blanc en parfait état, sale face extérieure ; Elle est équipée de deux poignées béquille métalliques laquées blanches en parfait état ;

Présence sur l'arrière de la maison d'une porte-fenêtre un vantail, montants en bois, double vitrage, munie d'une poignée béquille métallique laquée blanche, le tout en très bon état. La peinture présente des traces de salissures et notamment face extérieure ;

Elle est équipée d'une paire de volets en bois en bon état, recouverts d'une peinture blanche sale avec poussière et toiles d'araignées ;

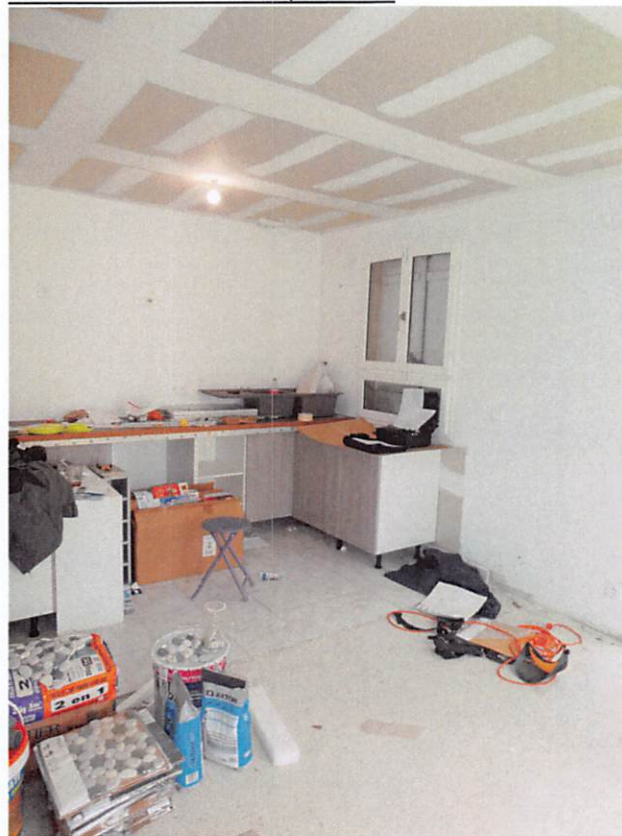
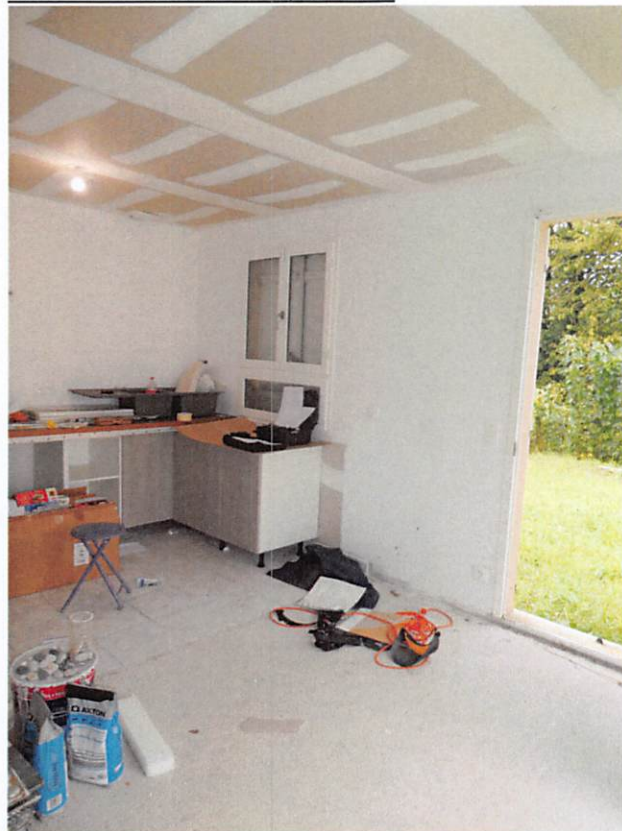
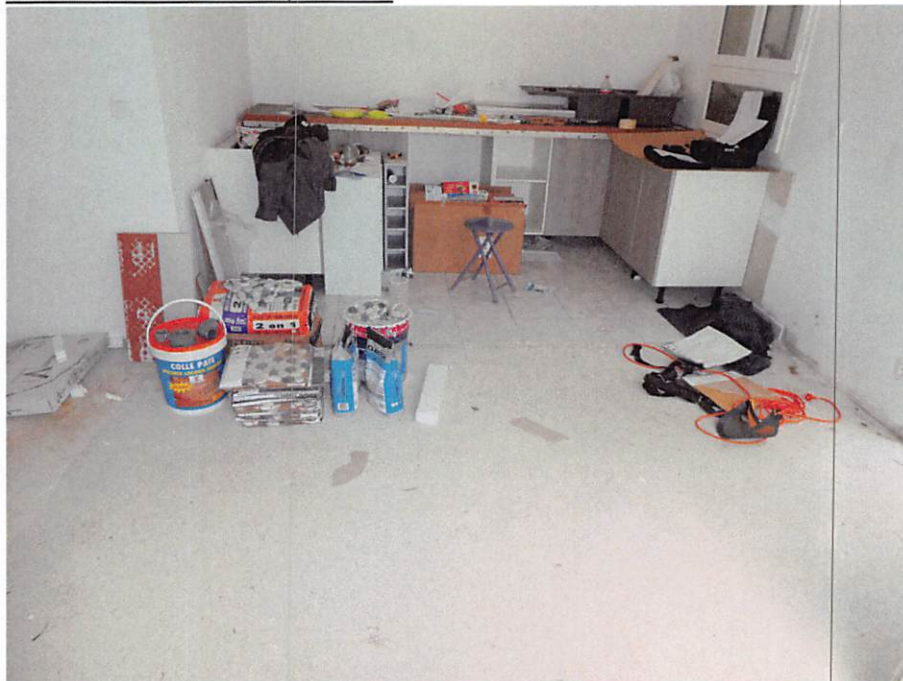
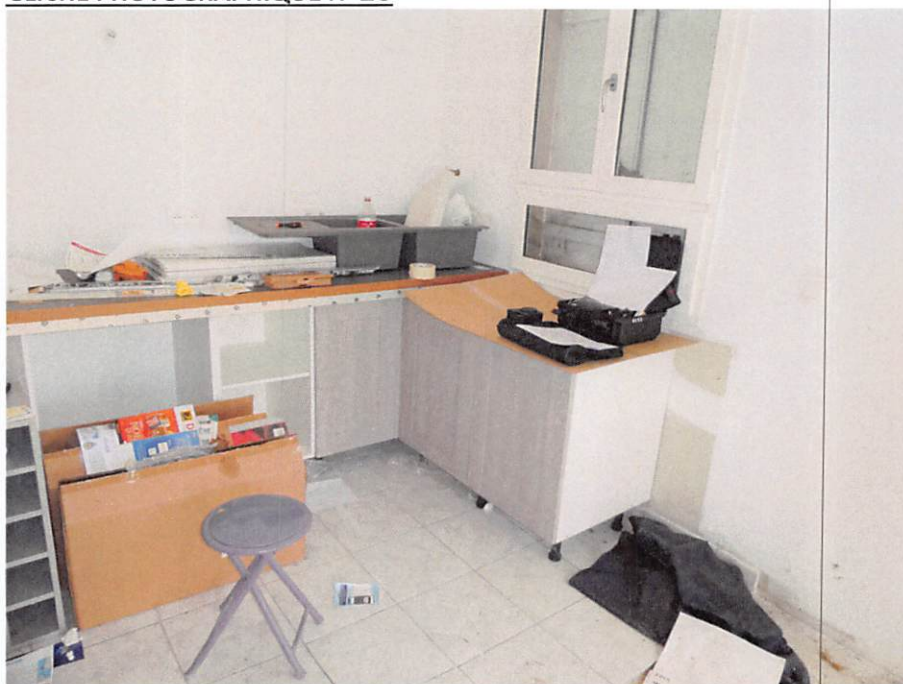
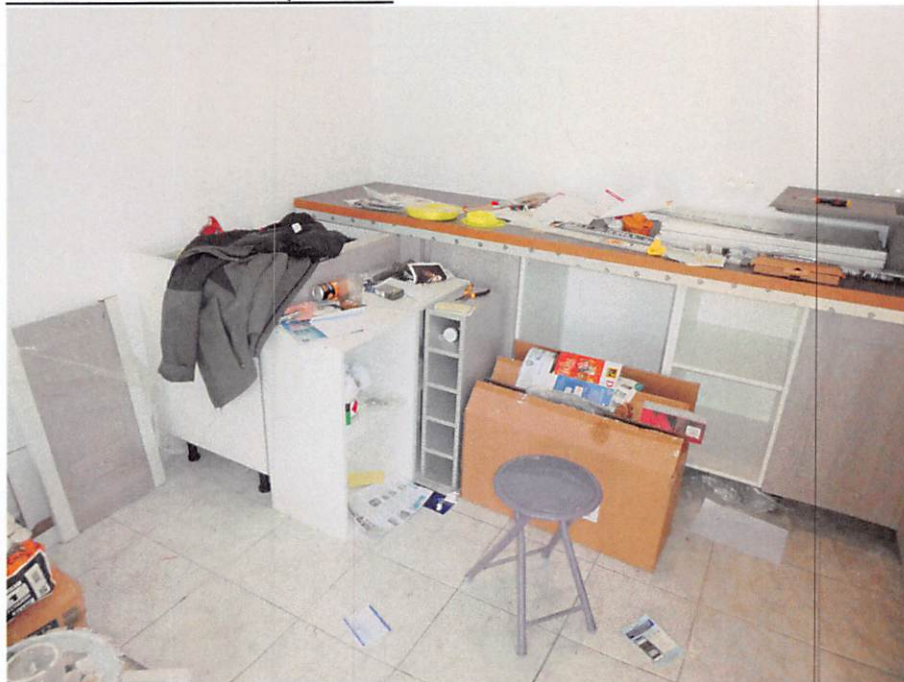
### **CLICHES PHOTOGRAPHIQUES N°14 A 19**

Carrelage marbré récent, en parfait état, sale ;

Je constate la présence d'une cuisine équipée en cours de pose ;

Présence d'un plan de travail imitation béton ciré en cours de pose, à l'état neuf ;

Présence d'un évier en résine de synthèse, deux bacs, un égouttoir, l'ensemble non posé ;

Je constate la présence d'une paire de volets en bois récents, en très bon état, recouverts d'une peinture blanche sale avec toiles d'araignées importantes ;

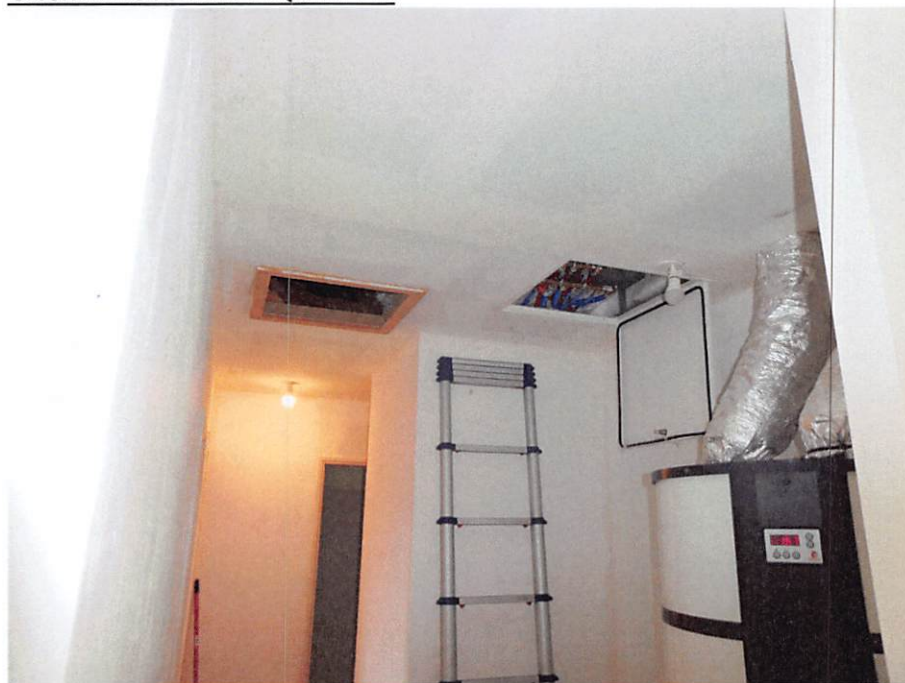
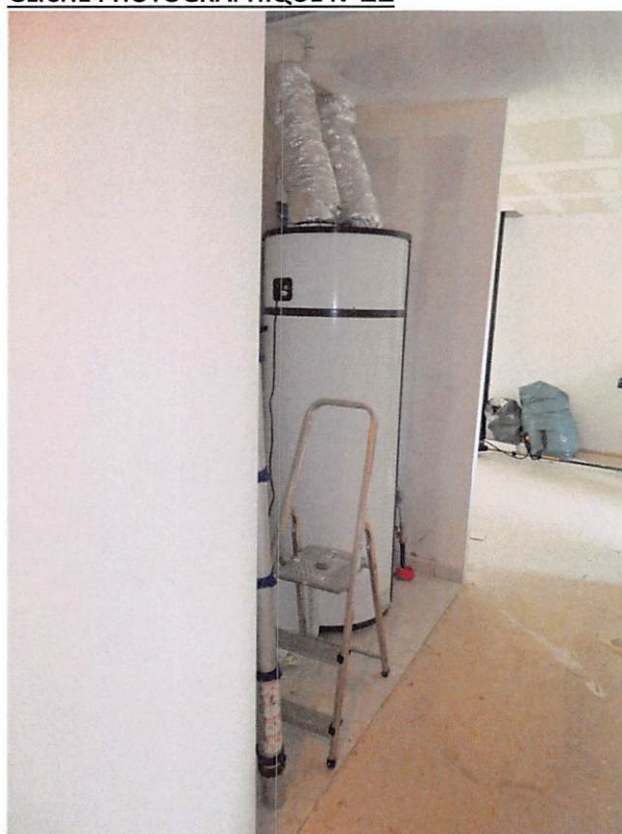
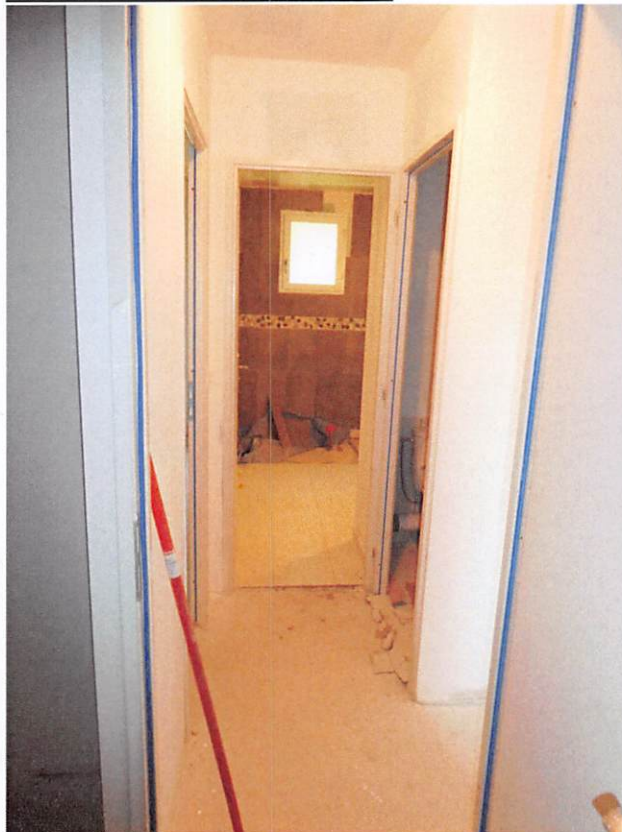
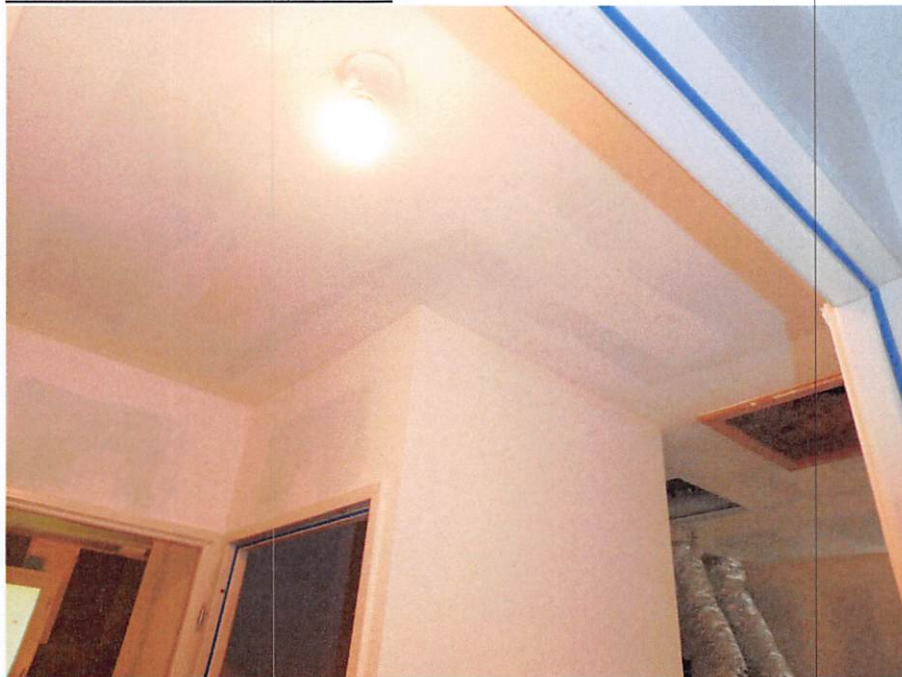
**CLICHES PHOTOGRAPHIQUES N°20 A 24**

Dalle de béton brut ;

Placoplâtre recouvert d'une couche d'apprêt, les calicots sont apparents ;

Je constate dans l'alcôve, au niveau du ballon thermodynamique, la présence d'un carrelage identique à la cuisine, l'ensemble en parfait état, sale ;

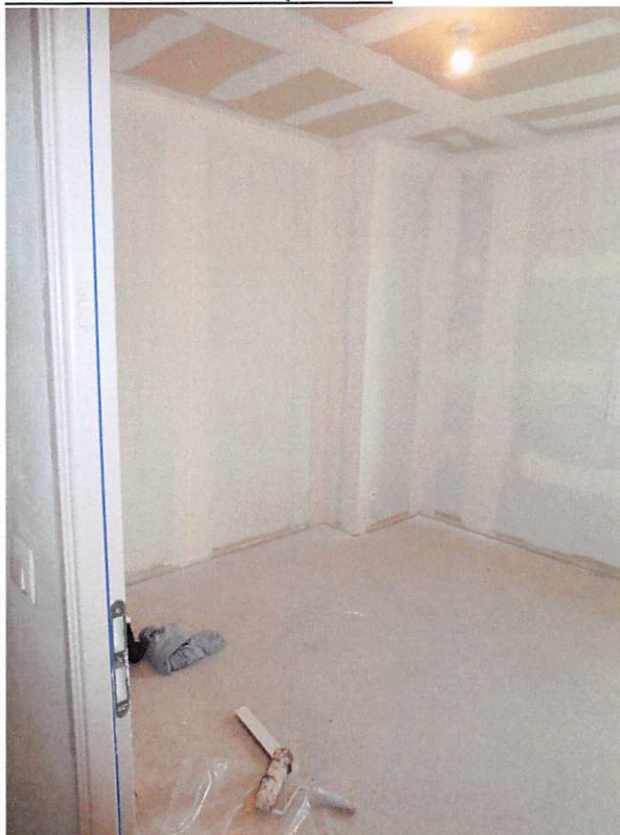
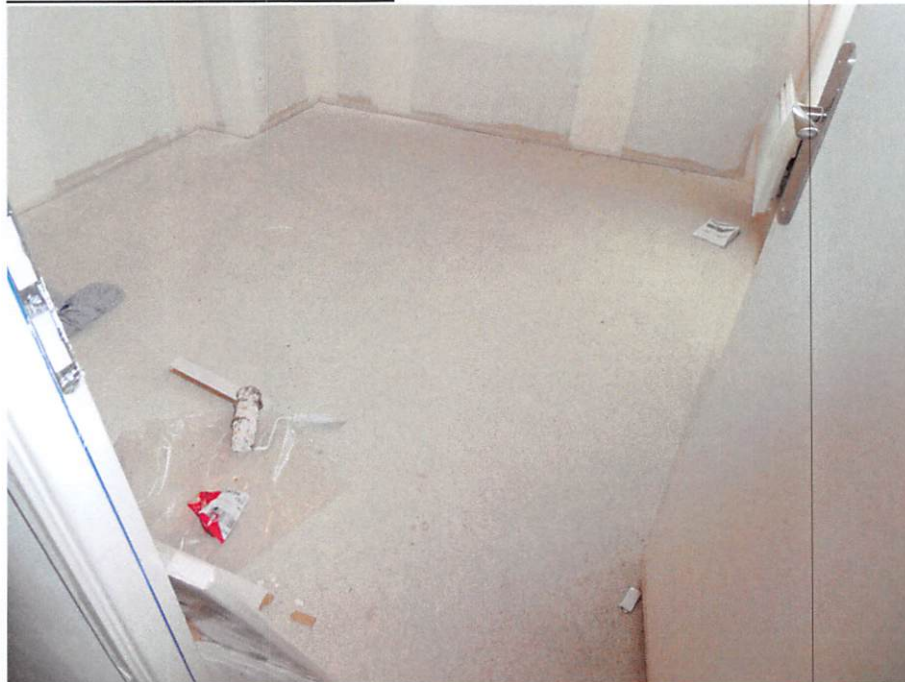
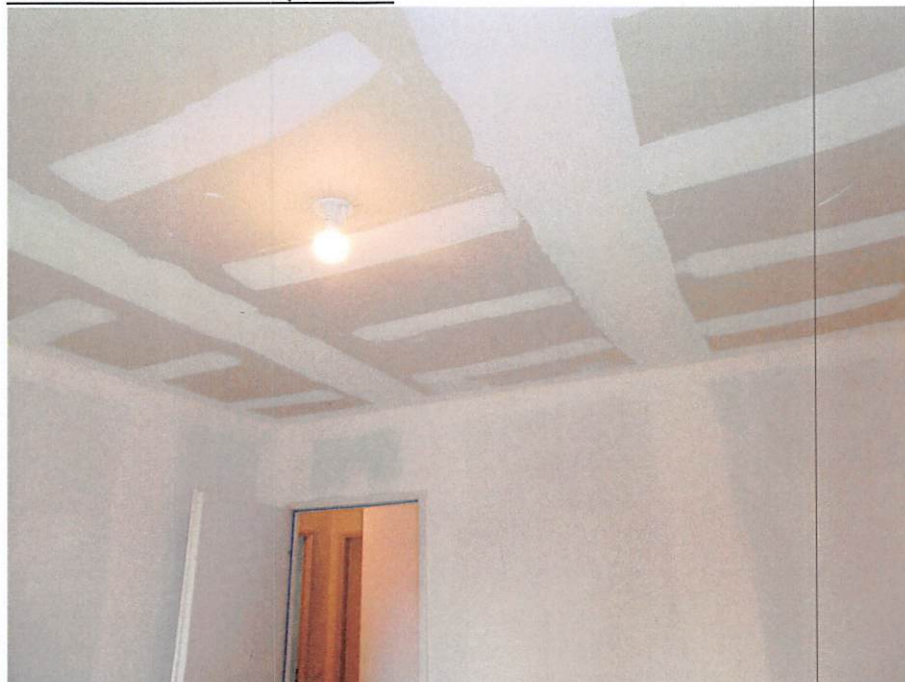
**CLICHES PHOTOGRAPHIQUES N°25 A 28**

Dalle de béton brut ;

Placoplâtre recouvert d'une couche d'apprêt blanche, les calicots sont apparents ;

Cette pièce est éclairée à l'aide d'une fenêtre deux vantaux, montants en bois, double vitrage, recouverte d'une peinture blanche sale face extérieure, en très bon état face intérieure ;

Cette pièce dispose d'une porte en bois recouverte d'une couche d'apprêt avec traces de salissures ;  
Poignée béquille métallique, rive-bloc et serrure sans clé sont en état de fonctionnement ;

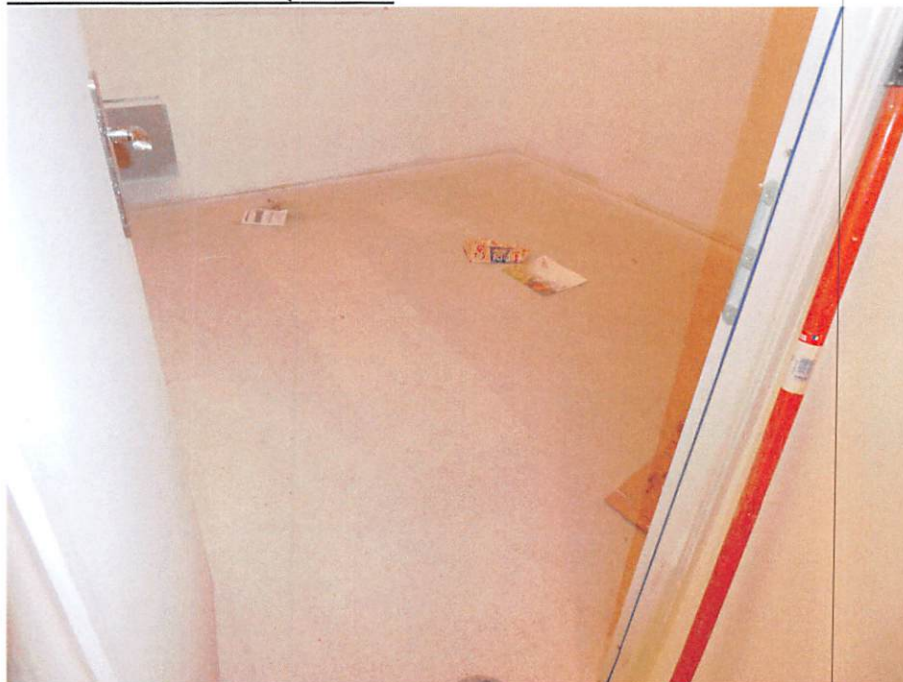
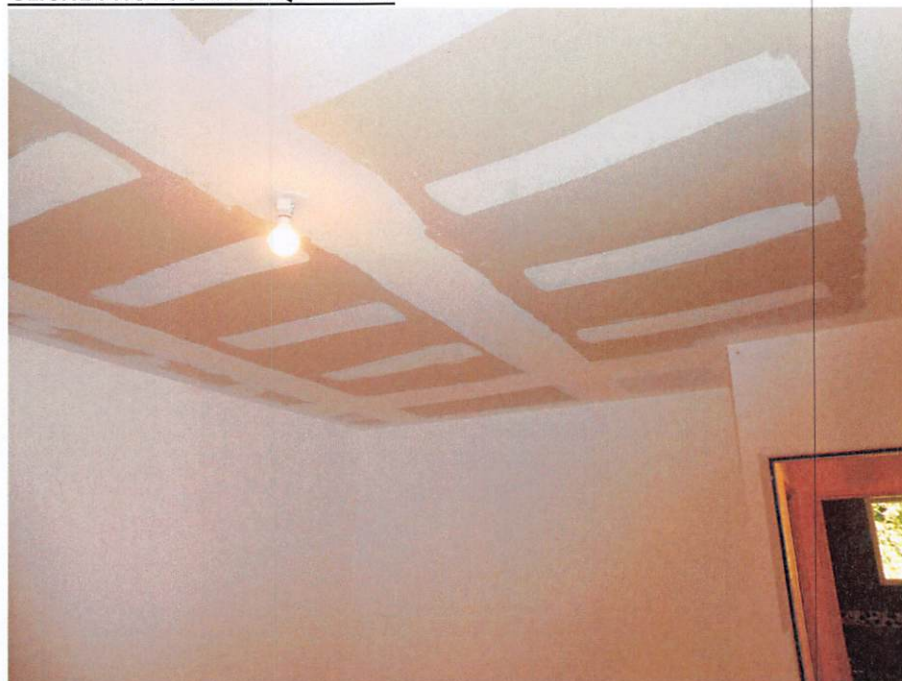
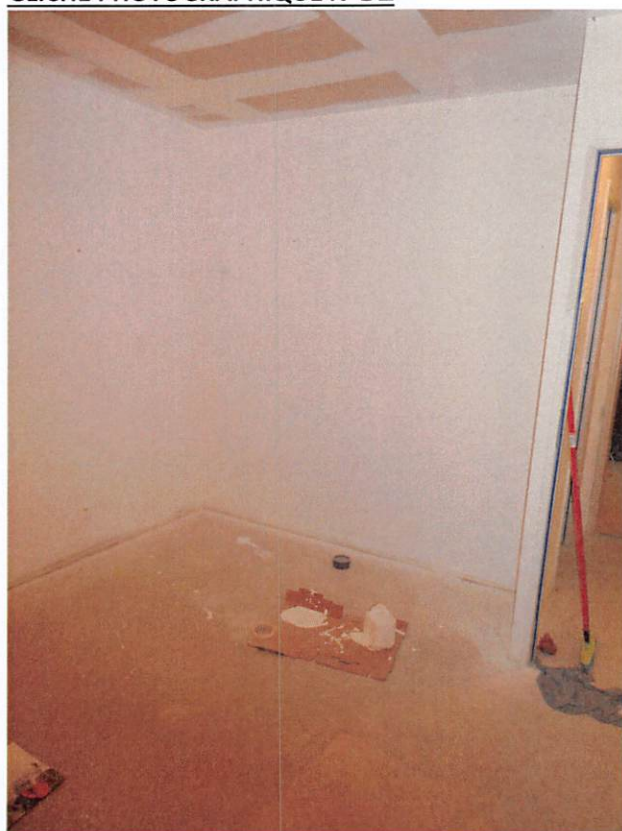
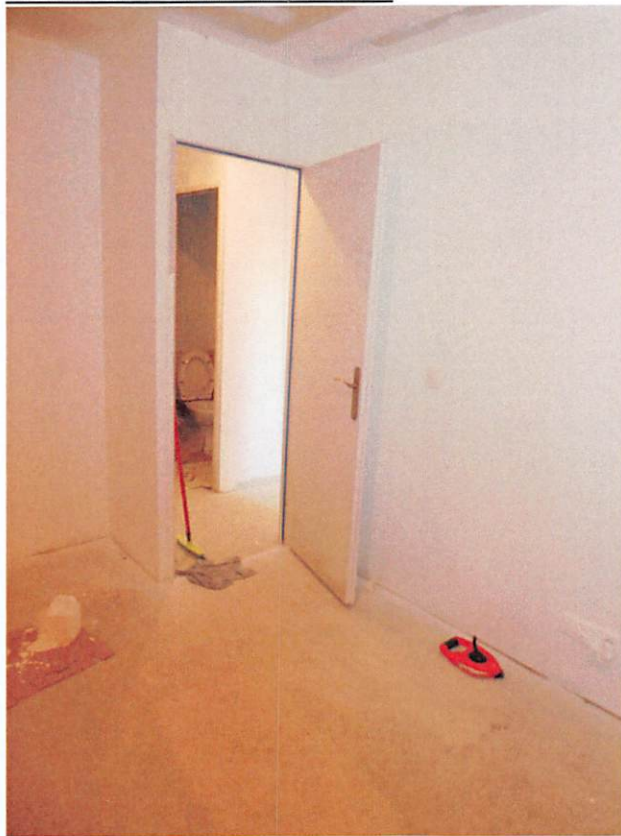
### **CLICHES PHOTOGRAPHIQUES N°29 A 33**

Sol :  
Dalle de béton brut ;

Cette pièce est éclairée à l'aide d'une fenêtre deux vantaux, montants en bois, double vitrage, recouverte d'une peinture blanche sale face extérieure et en très bon état face intérieure ;  
Elle est équipée d'une poignée béquille métallique en parfait état et d'une grille d'aération haute à raccrocher ;

Poignée béquille métallique, rive-bloc et serrure sans clé sont en état de fonctionnement, taches de peinture sur une plaque de propreté et sur une poignée béquille ;

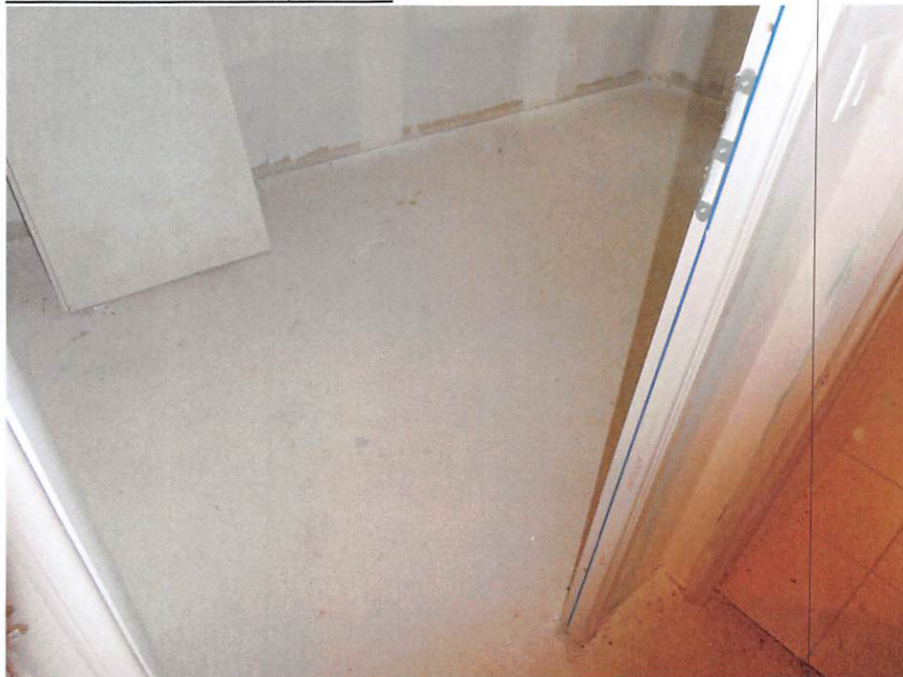
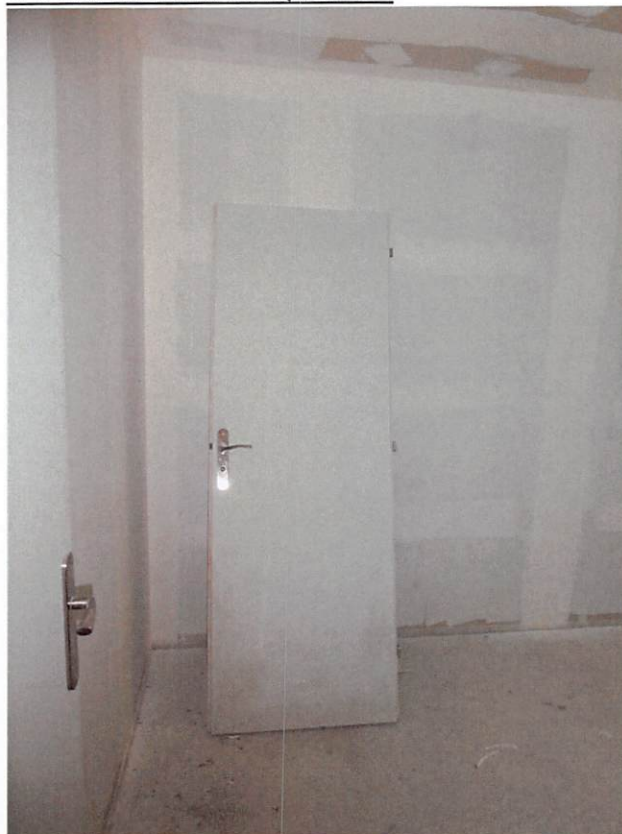
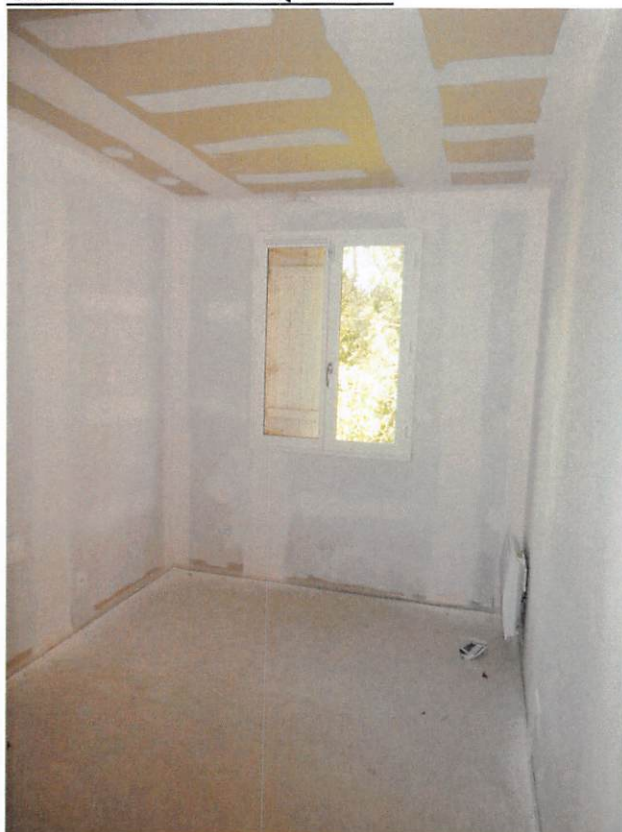
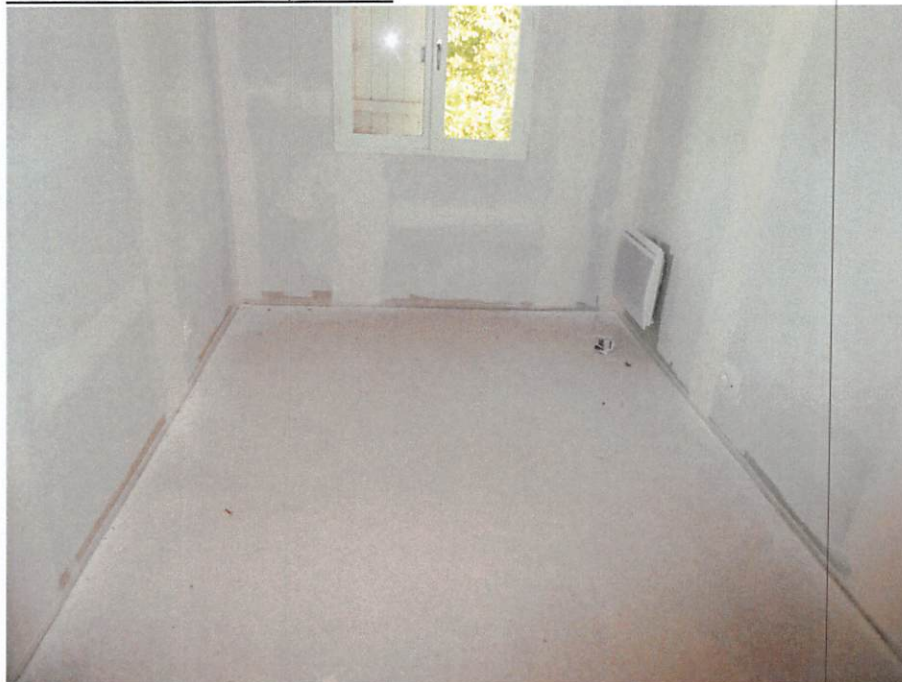
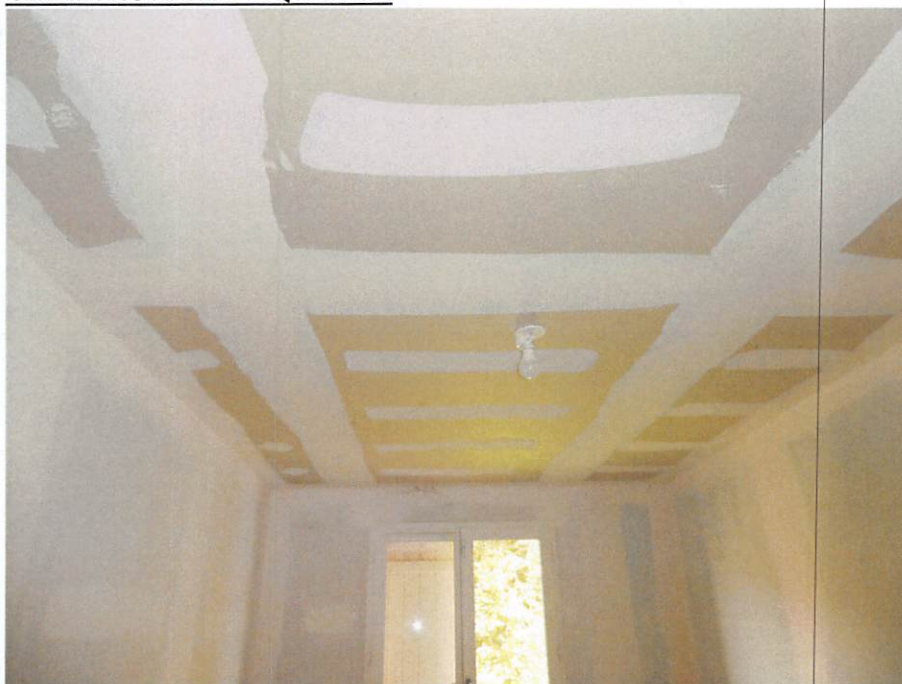
#### **CLICHES PHOTOGRAPHIQUES N°34 A 39**

Dalle de béton brut ;

Placoplâtre recouvert d'une couche d'apprêt, les calicots sont apparents ;

Présence d'une paire de volets en bois en très bon état, la peinture est sale avec toiles d'araignées ;

Cette pièce dispose d'une porte en bois recouverte d'une couche d'apprêt avec traces de salissures, la porte est en très bon état ;

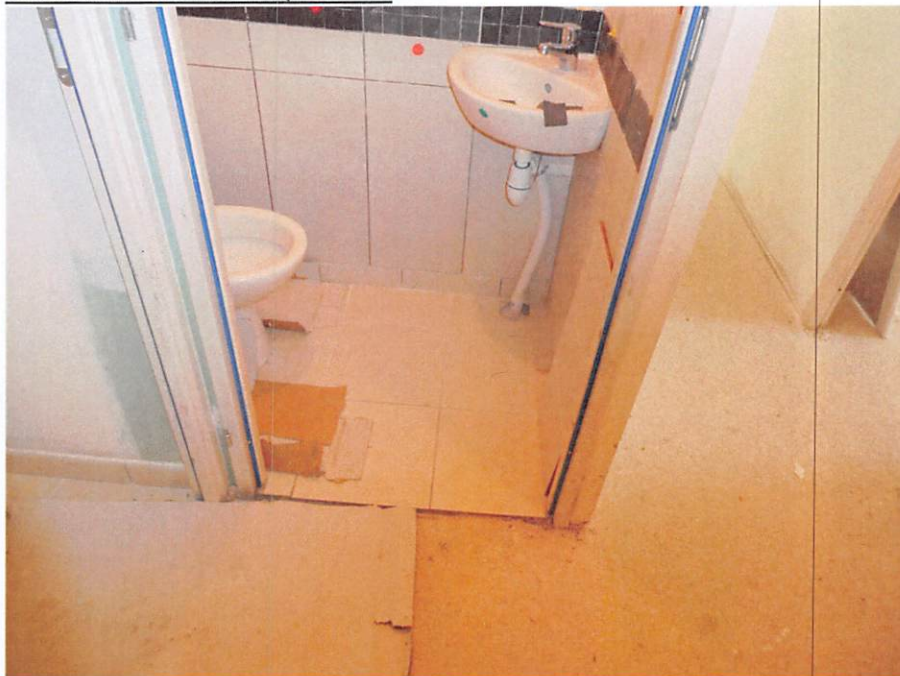
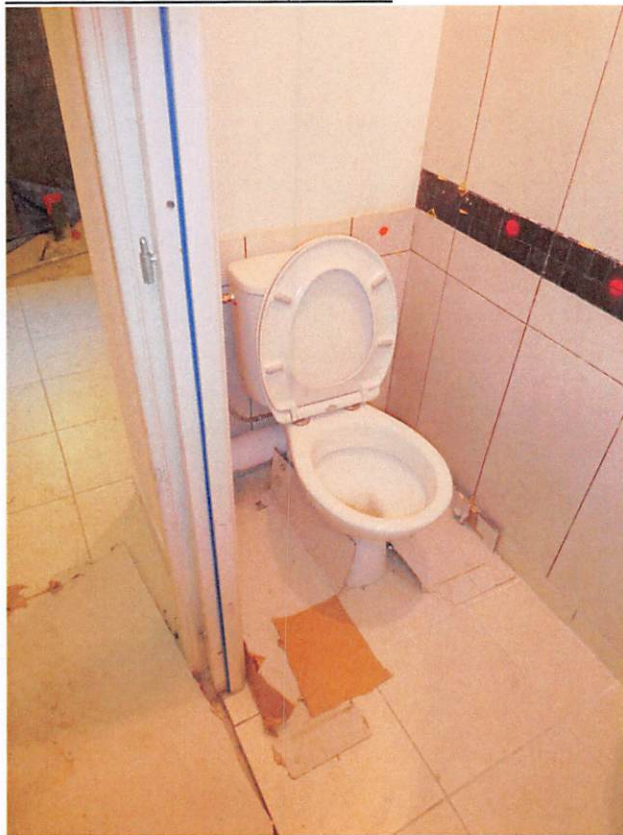
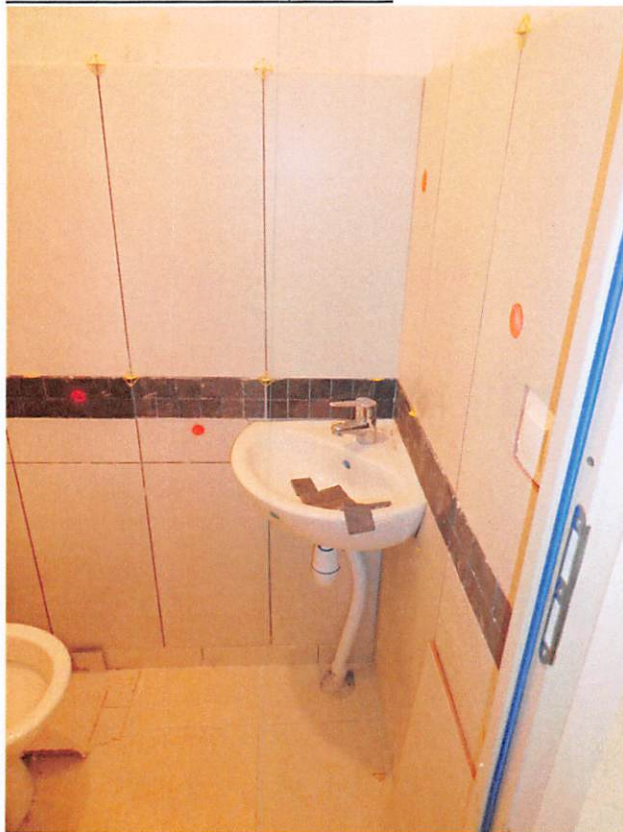
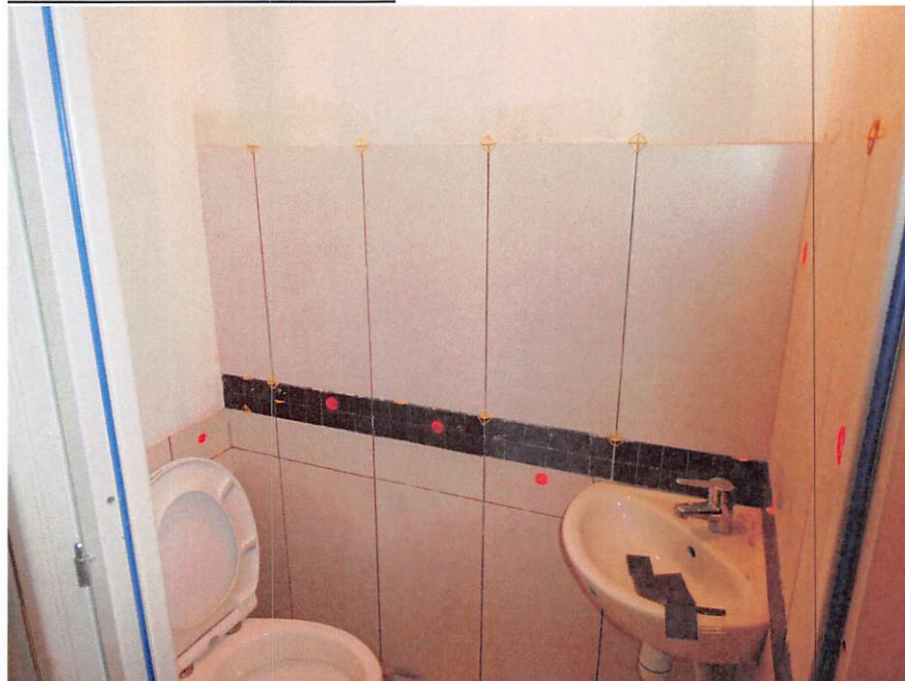
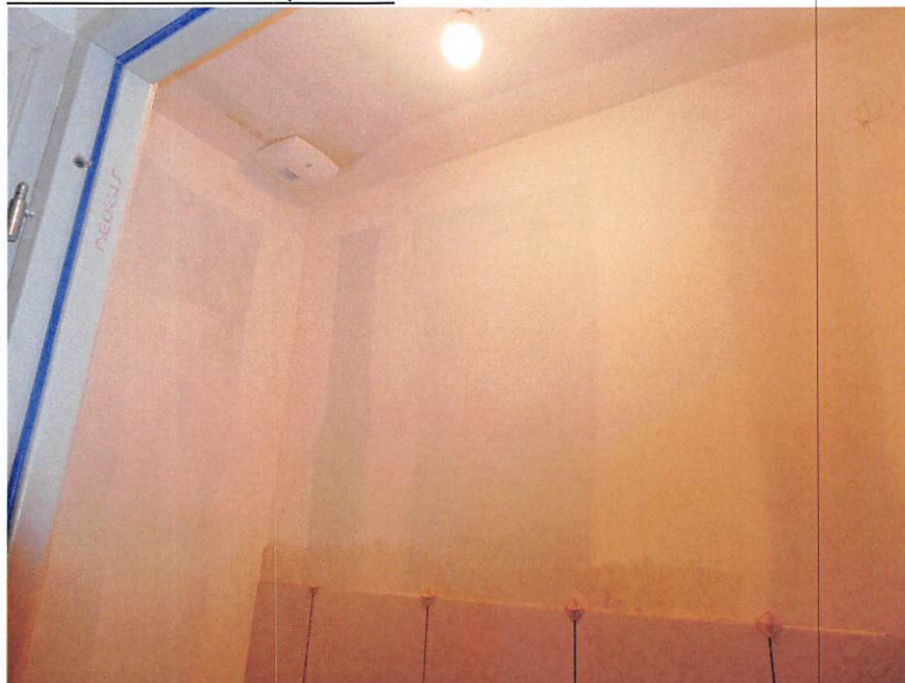
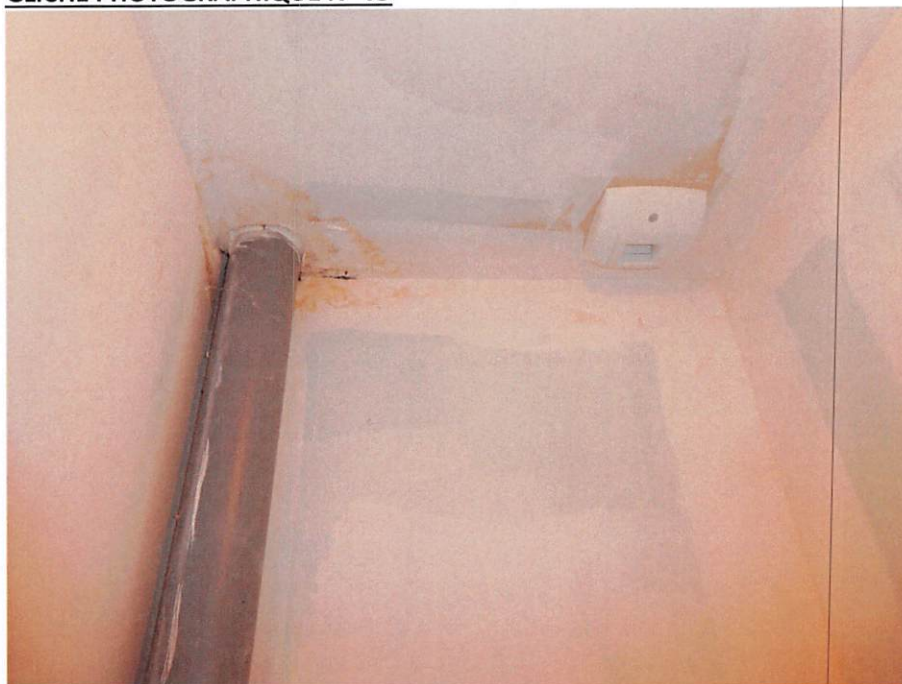
### CLICHES PHOTOGRAPHIQUES N°40 A 45

Carrelage beige récent, en parfait état, les joints sont quelque peu encrassés ;

Carrelage en cours de pose, les joints ne sont pas effectués ;

En partie supérieure, placoplâtre hydrofuge recouvert d'une couche d'apprêt, les calicots sont apparents ;

Une cuvette en faïence blanche avec réservoir dorsal de même nature, chasse d'eau double vitesse, double abattant en plastique blanc, le tout en très bon état, couvert de poussière ;
