**PROCES VERBAL DE DESCRIPTION**

Me suis rendu ce jour, Commune de NEUILLY SAINT FRONT (Aisne), 1A Rue de la Chantraine, 02470 NEUILLY SAINT FRONT, parcelle cadastrée section K n°891, lieudit "Le Bourg Sud", pour une contenance de 7 ares 30 centiares ;

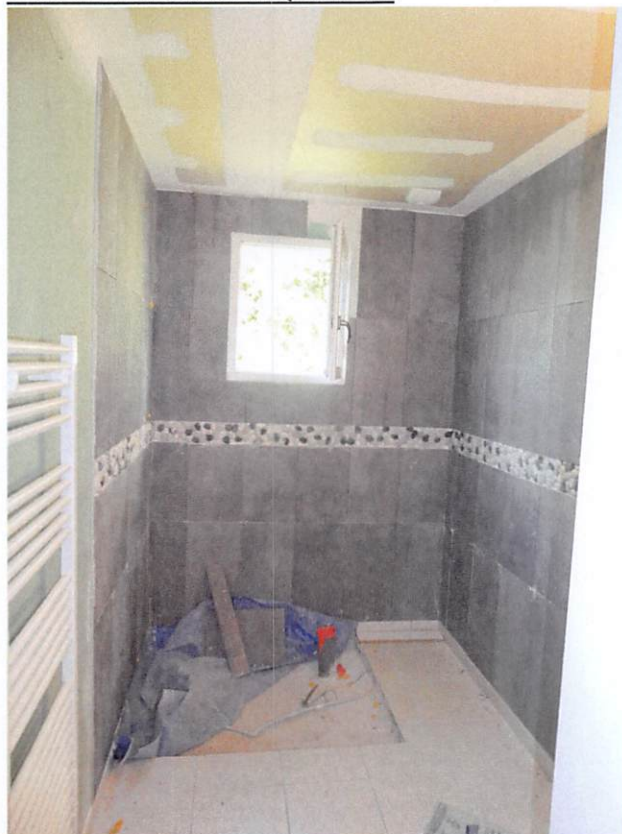
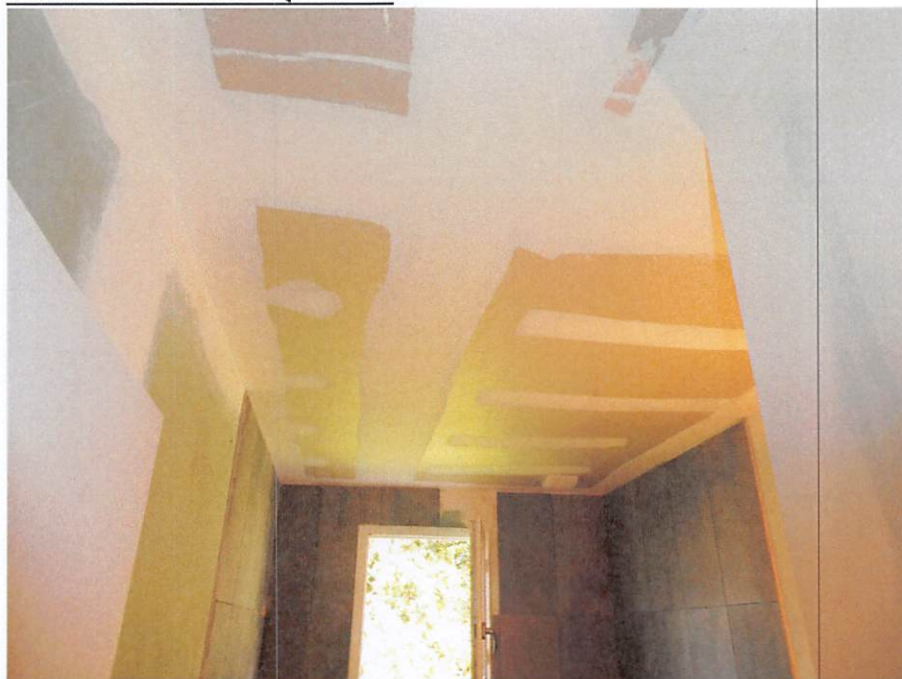
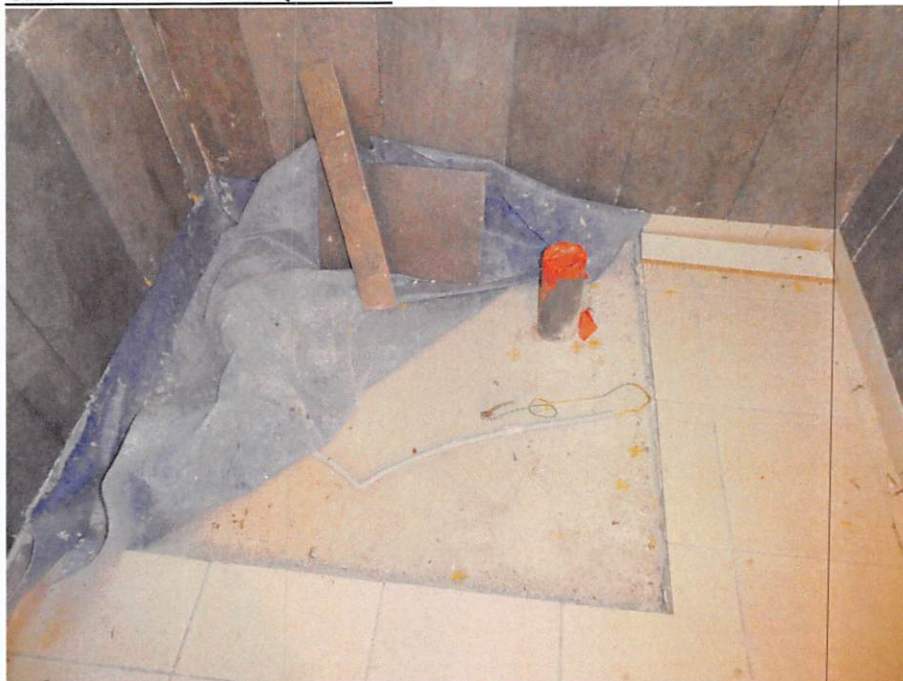
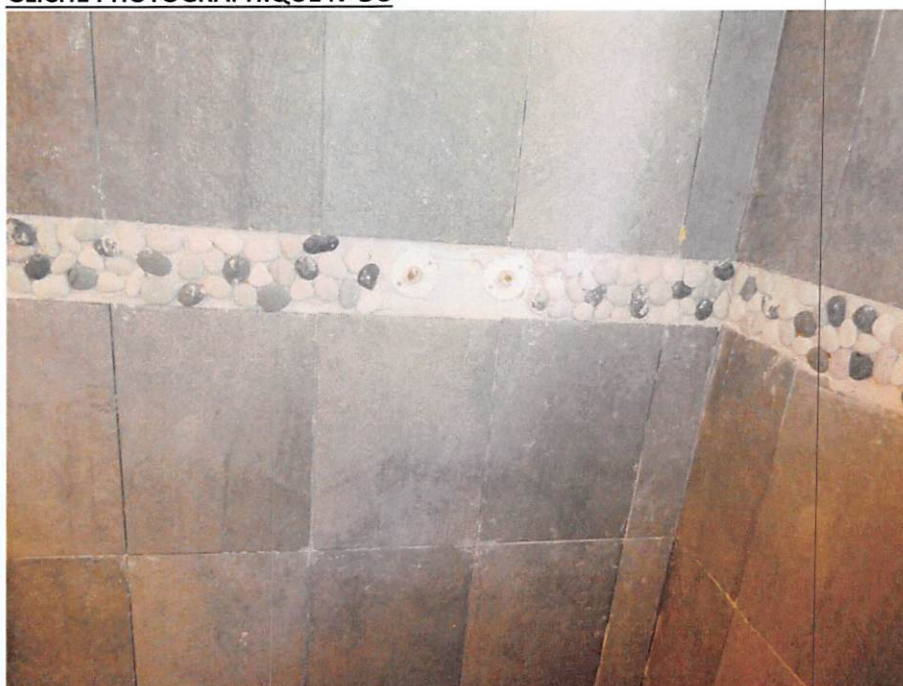
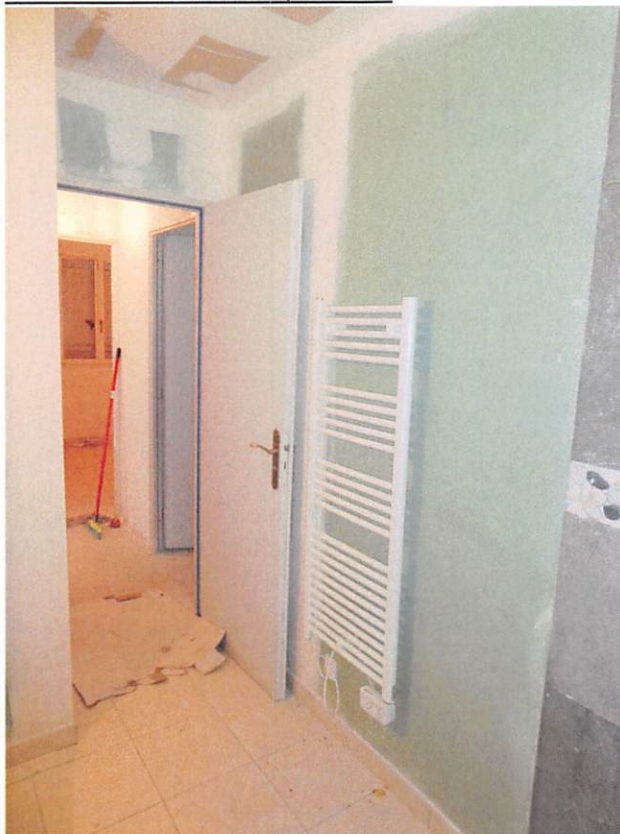
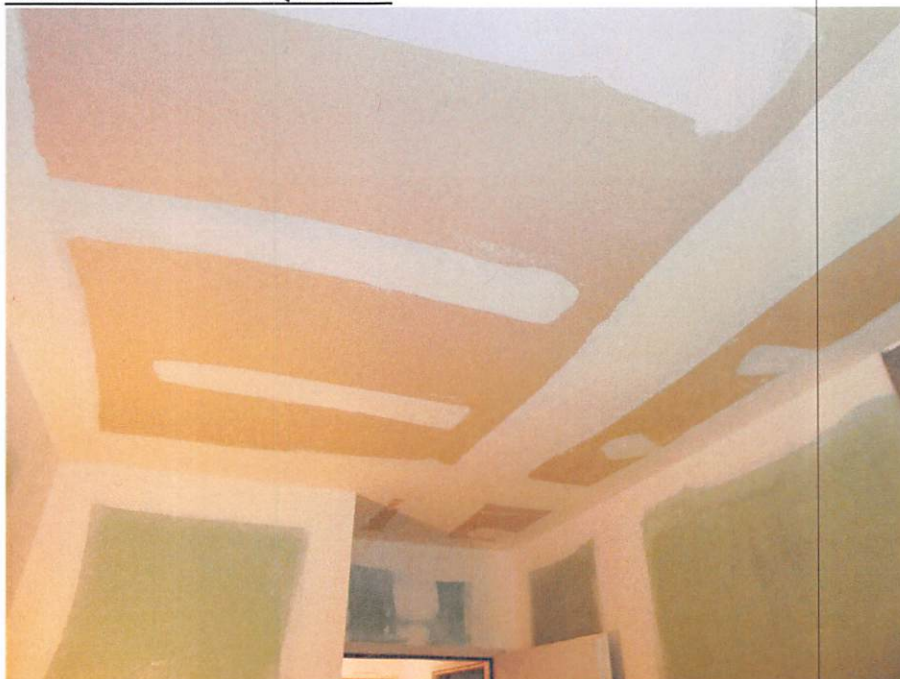
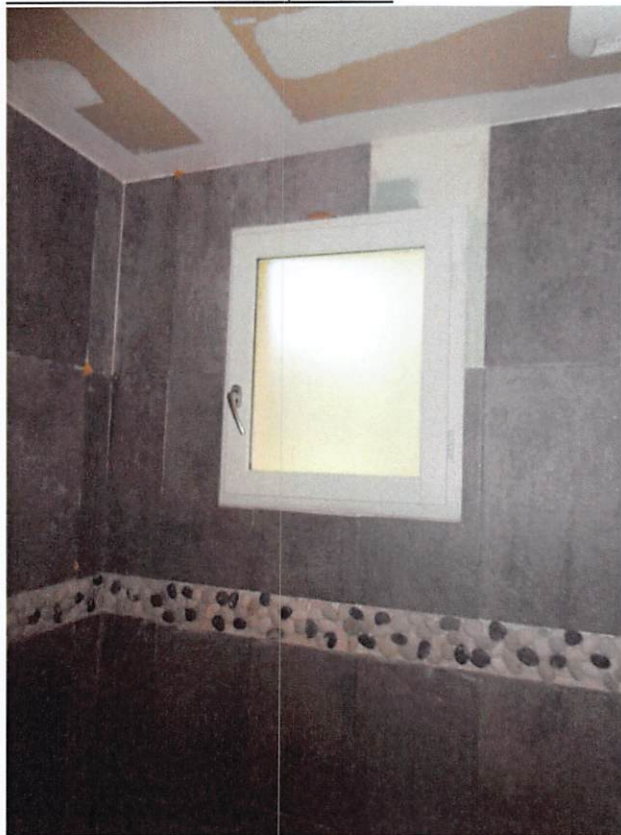
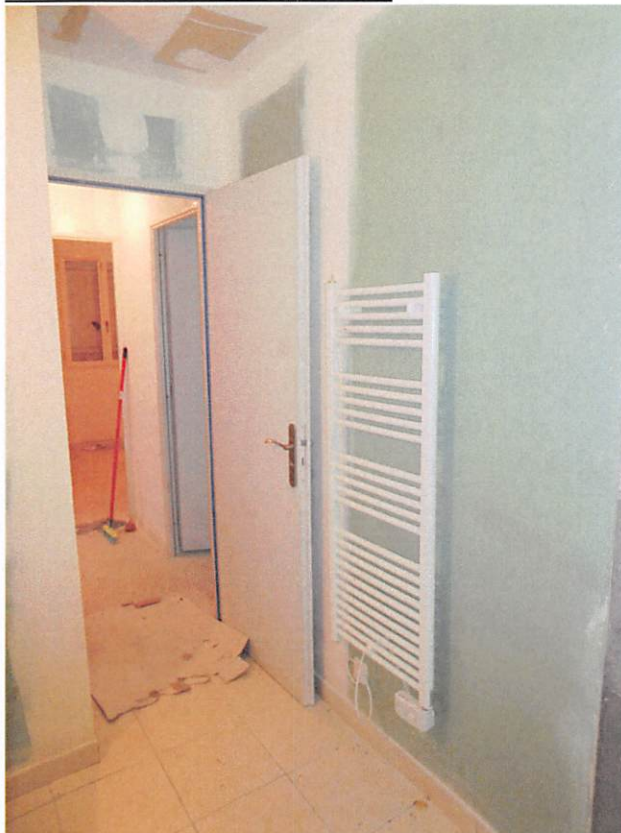
### CLICHES PHOTOGRAPHIQUES N°46 A 55

Je constate qu'une partie des murs est recouverte d'un carrelage type ardoise avec nombreuses traces de salissures. Les joints n'ont pas été effectués ;

Présence d'une frise à galets non terminée ;

Je constate que le receveur de douche n'a pas été posé ;

Je constate que le lavabo n'a pas été posé ;

*A noter :* Je constate que le linguet de la fenêtre est cassé, celle-ci est ouverte à tous vents ;

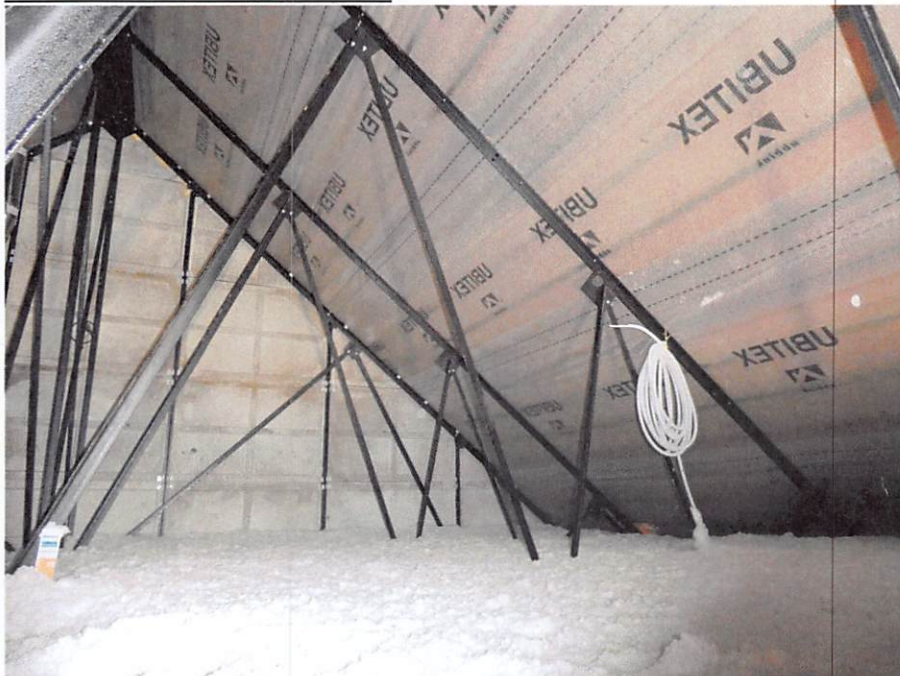
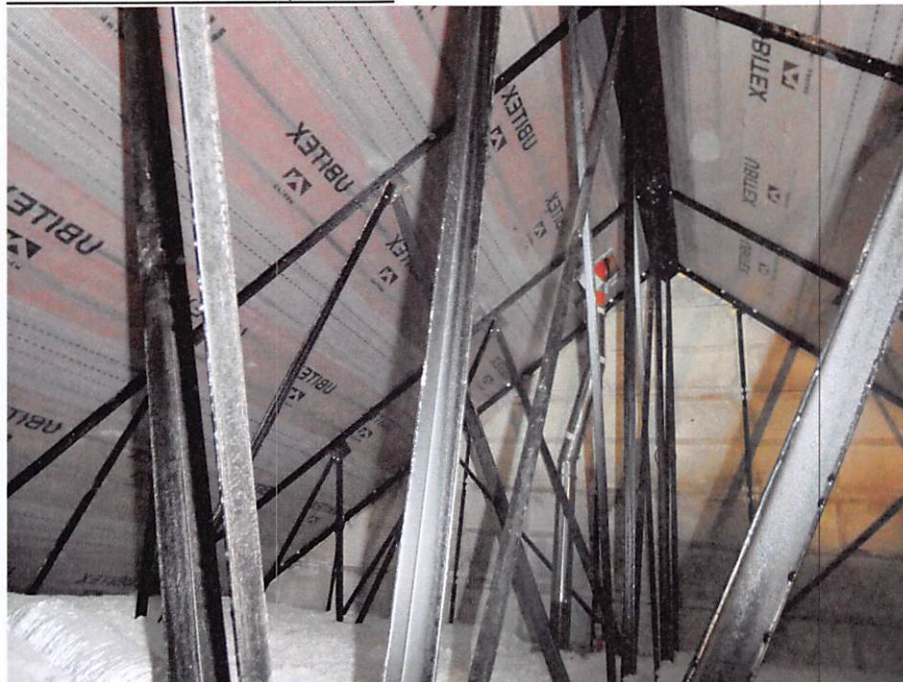
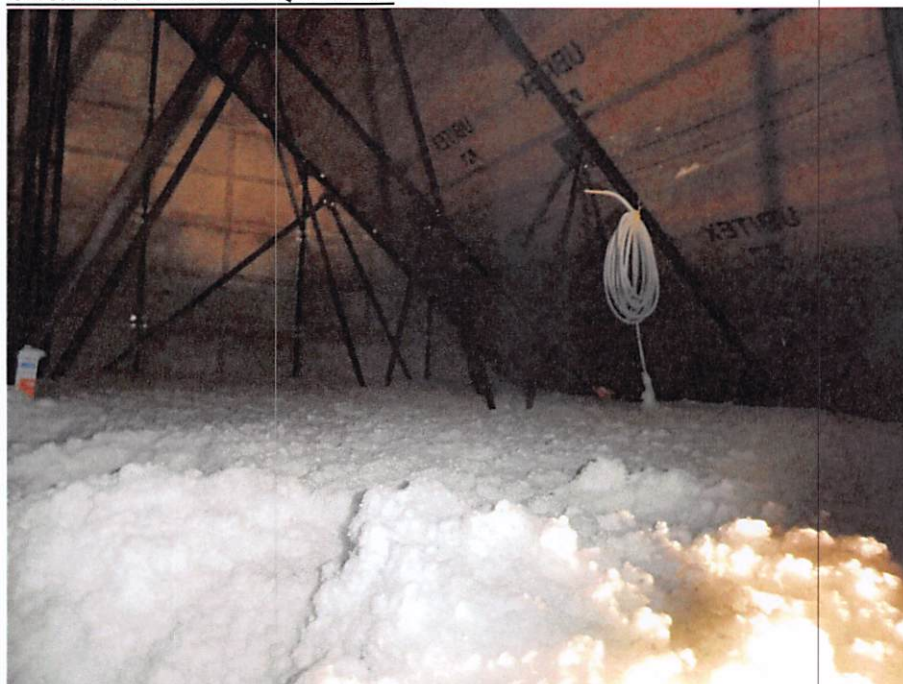
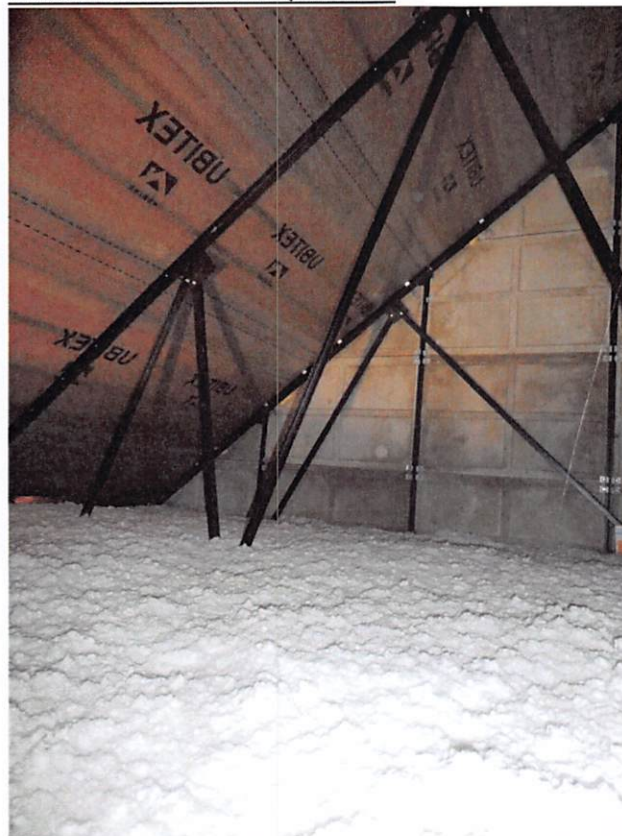
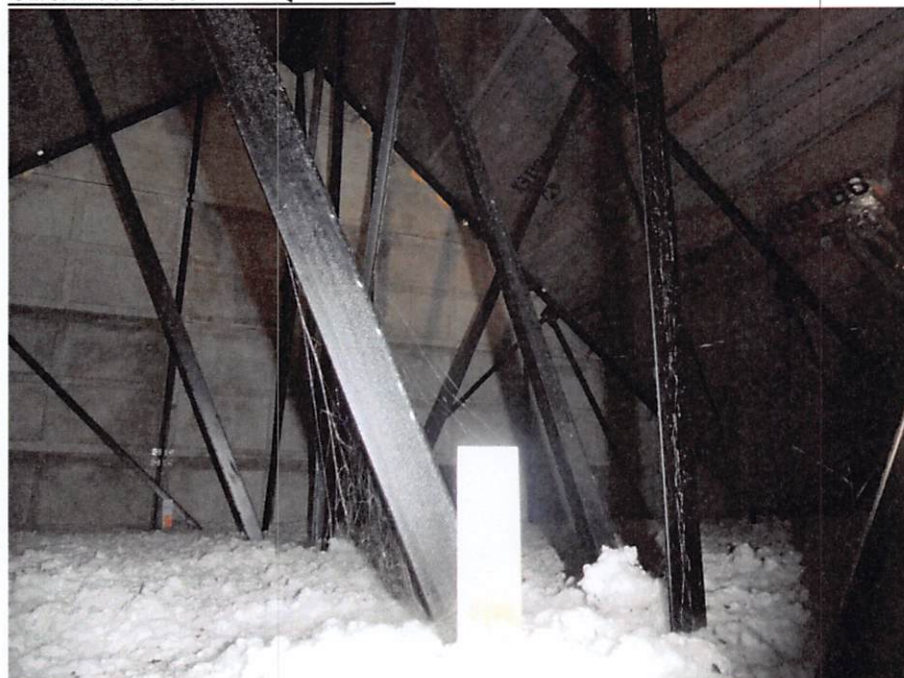
**CLICHES PHOTOGRAPHIQUES N°56 A 60**

Je constate que le sol des combles est couvert d'un pulvérulent en parfait état (35 cm d'épaisseur) ;

La charpente de la maison est métallique. Je constate la présence d'un écran sous toiture ;

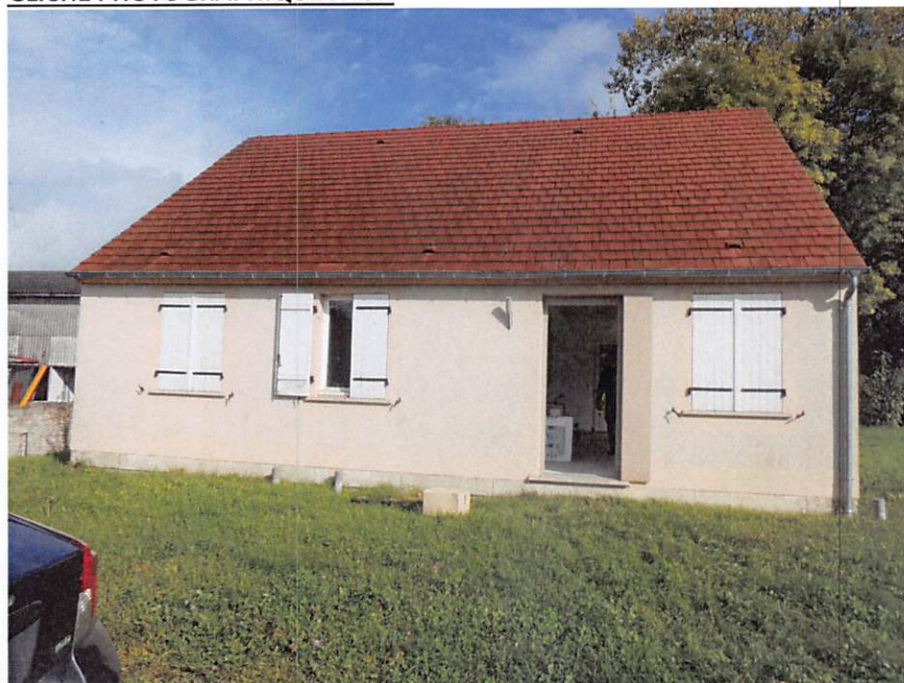
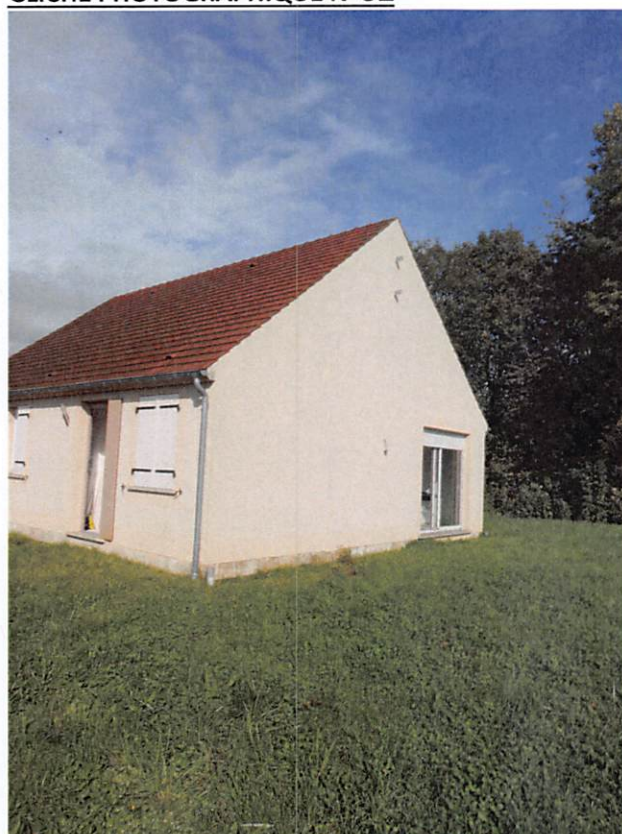
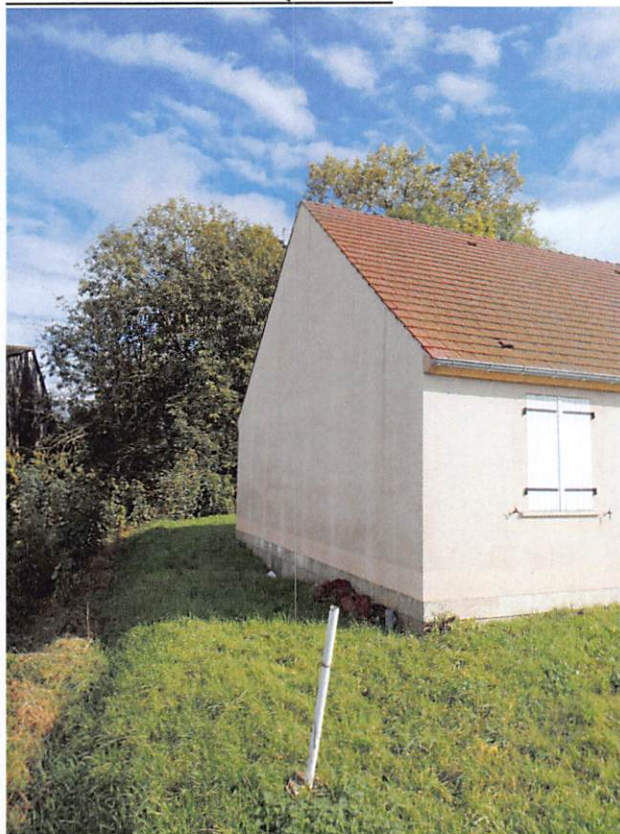
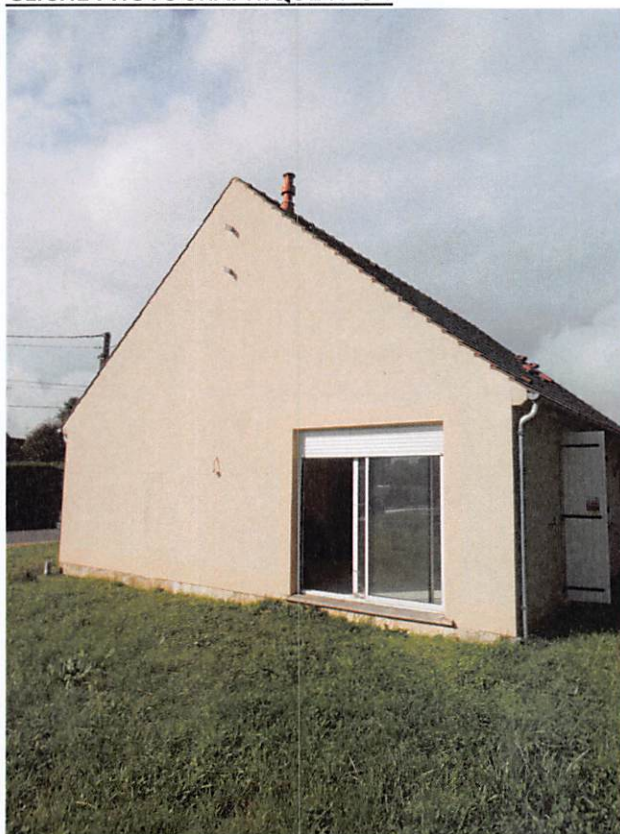
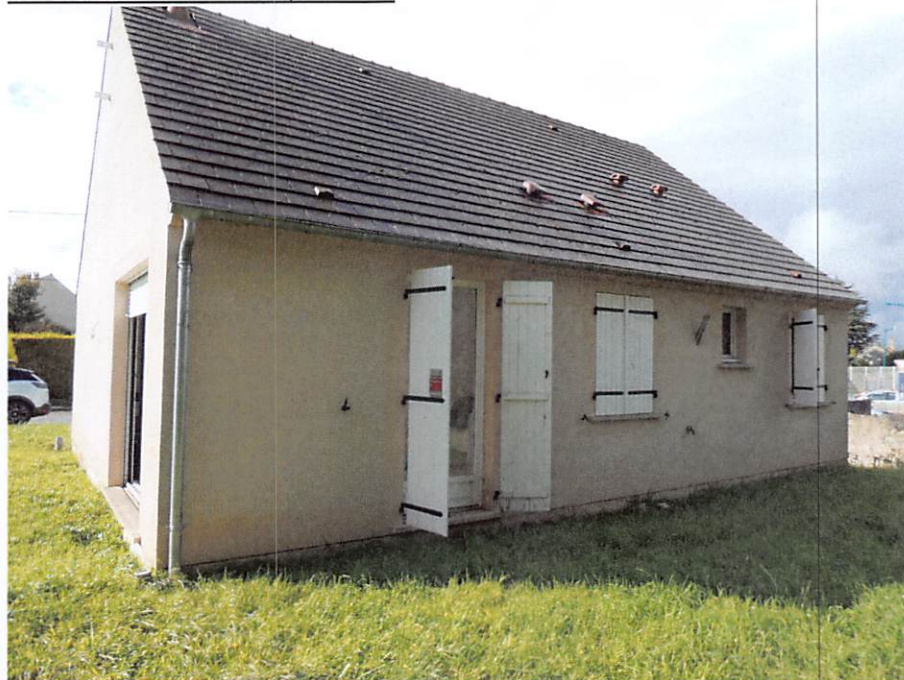
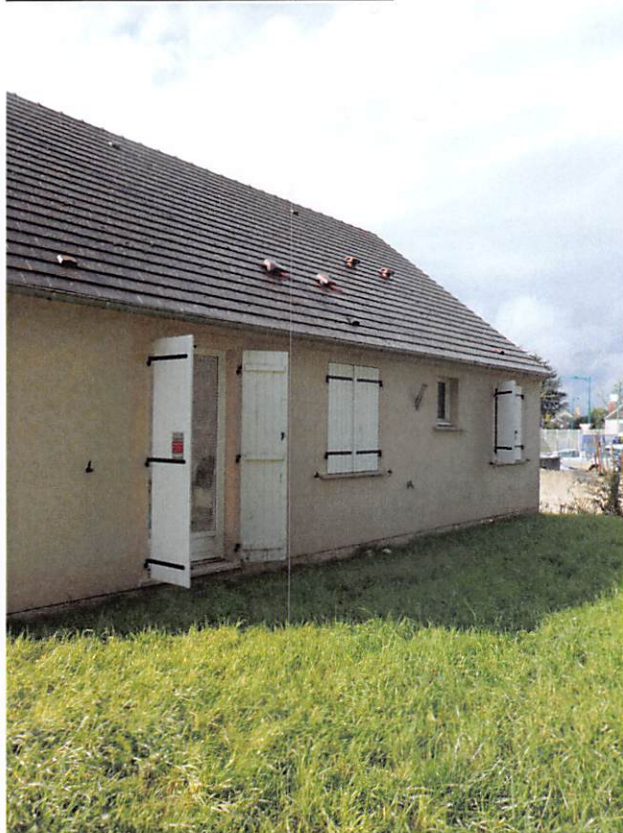
**CLICHES PHOTOGRAPHIQUES N°61 A 67**

Façade et pignons recouverts d'un enduit écrasé récent, en très bon état ;

Les pans de toiture sont en tuiles plates mécaniques avec présence de tuiles de ventilation ;

Je constate la présence de gouttières et de descentes de gouttières en zinc en parfait état ;

Présence de corniches en éléments béton en parfait état ;

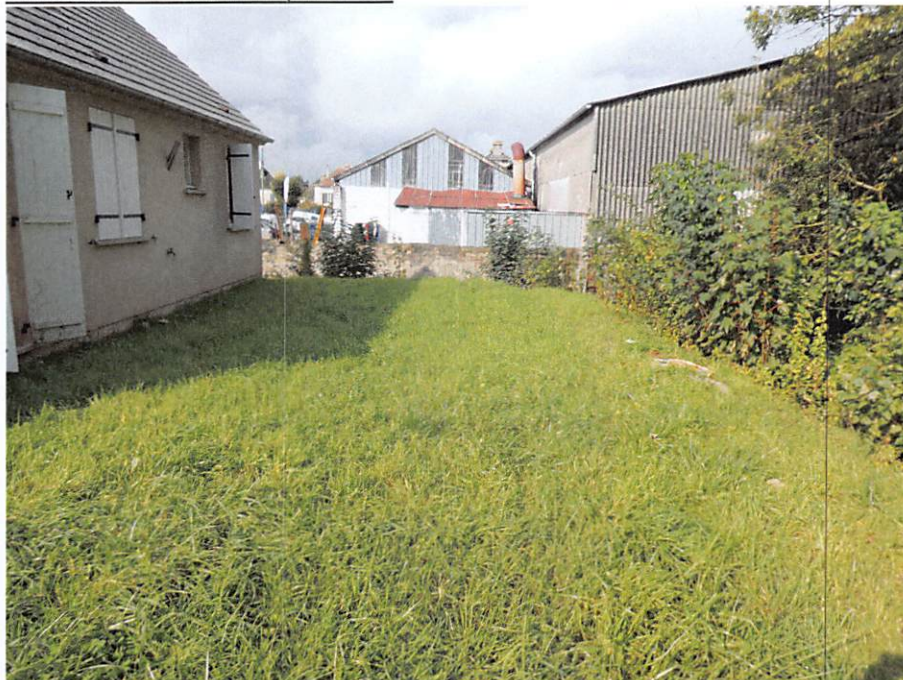
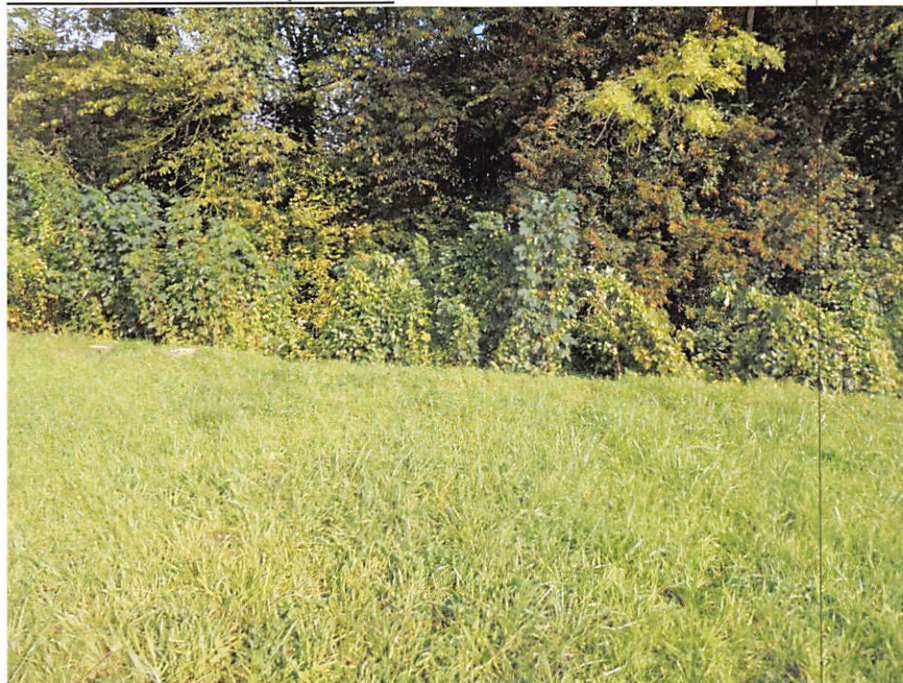
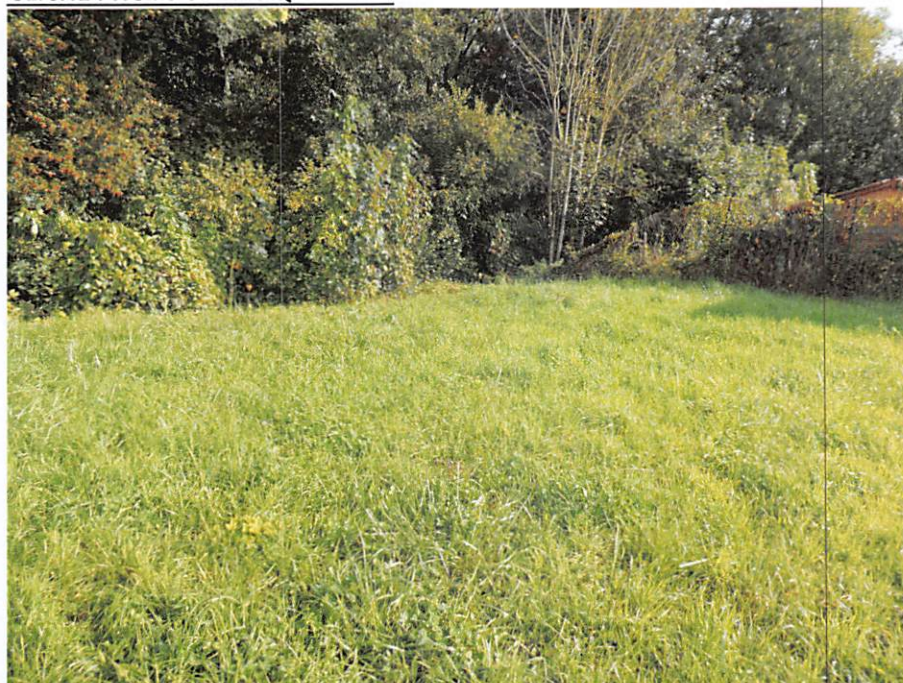
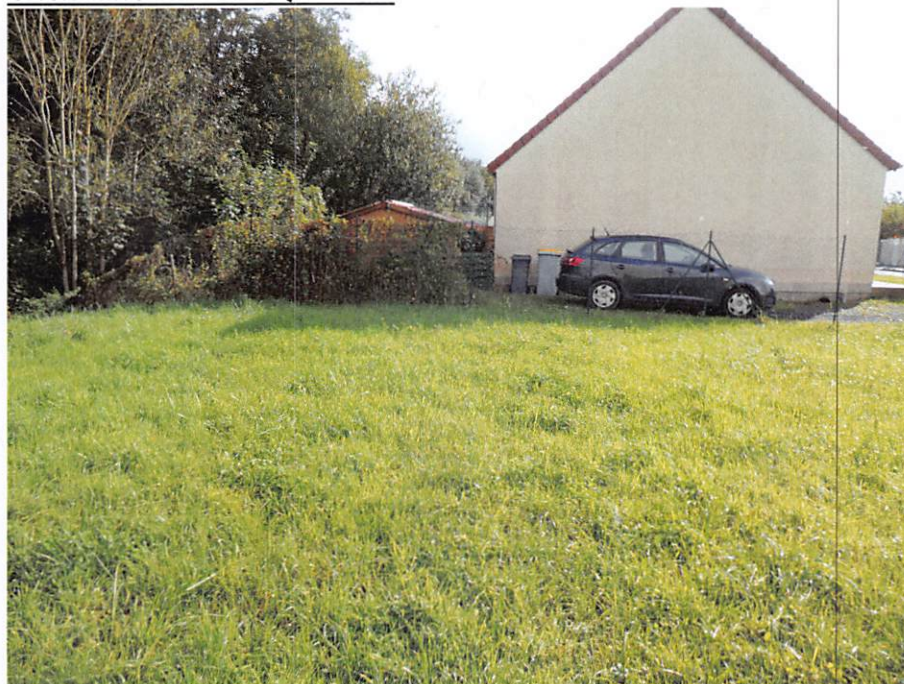
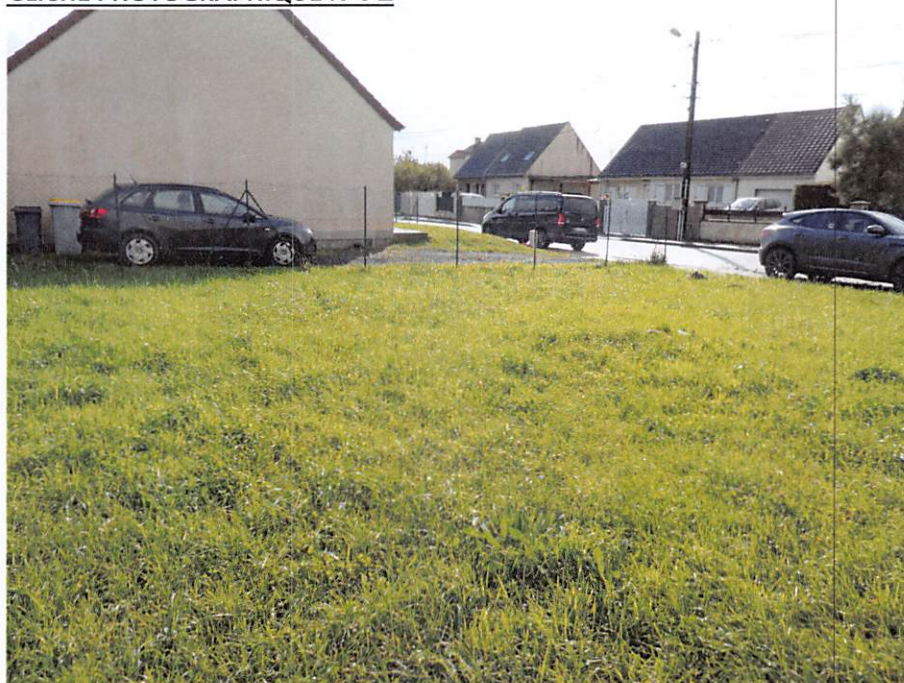
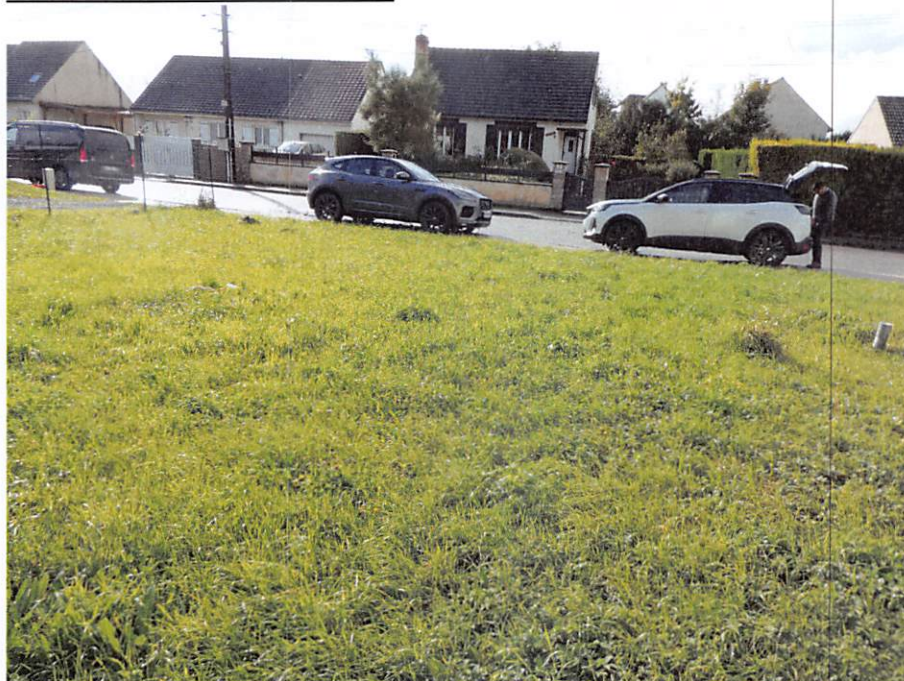
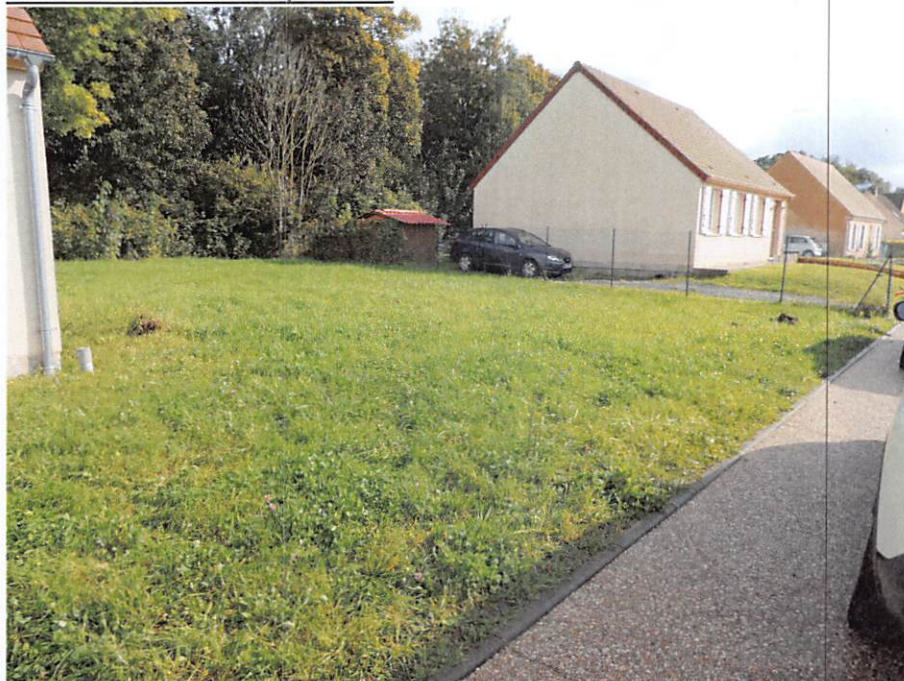
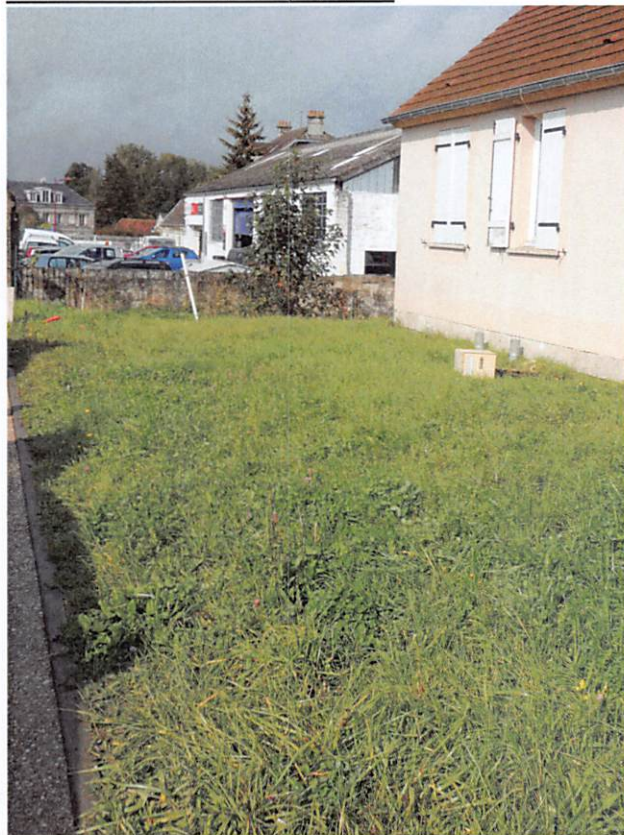
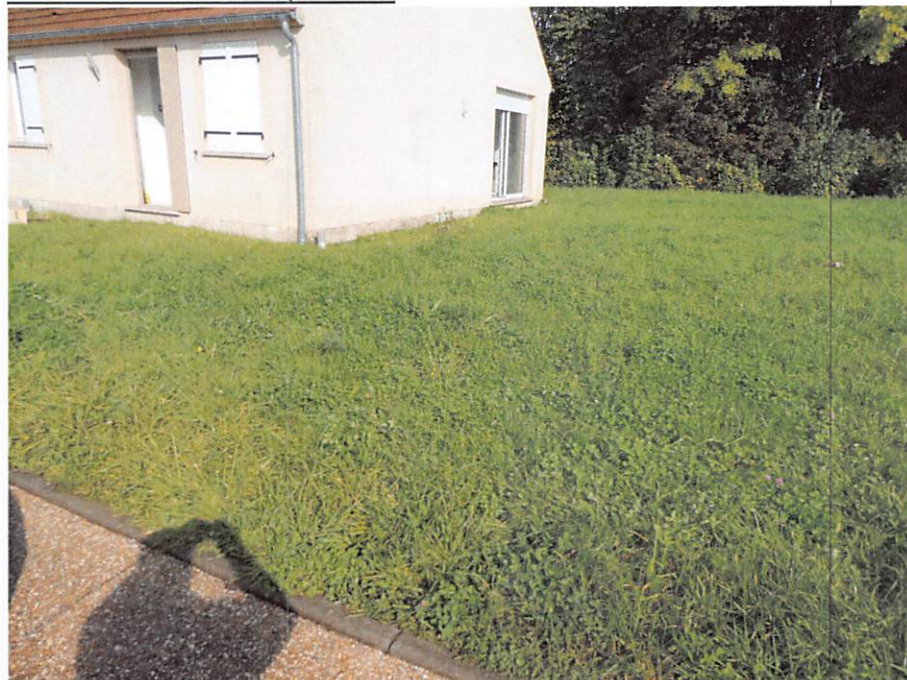
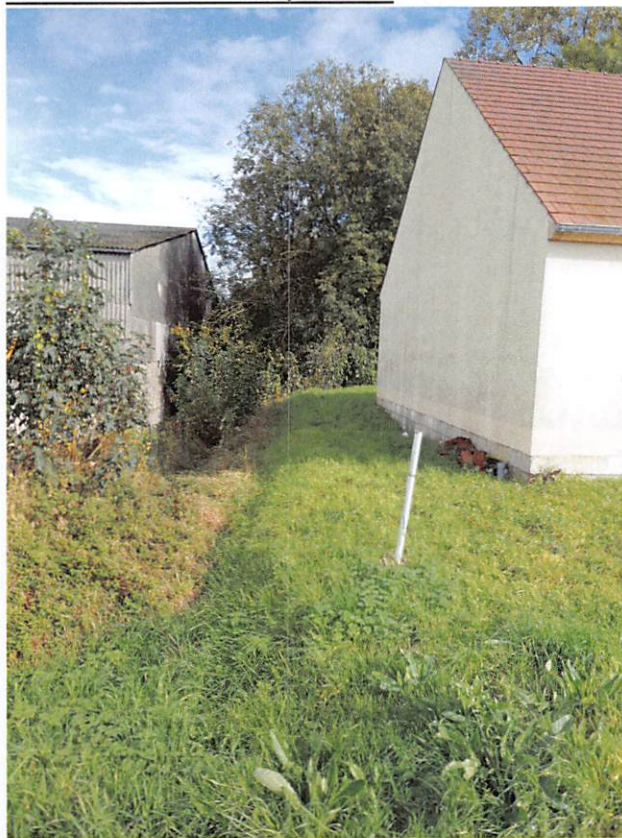
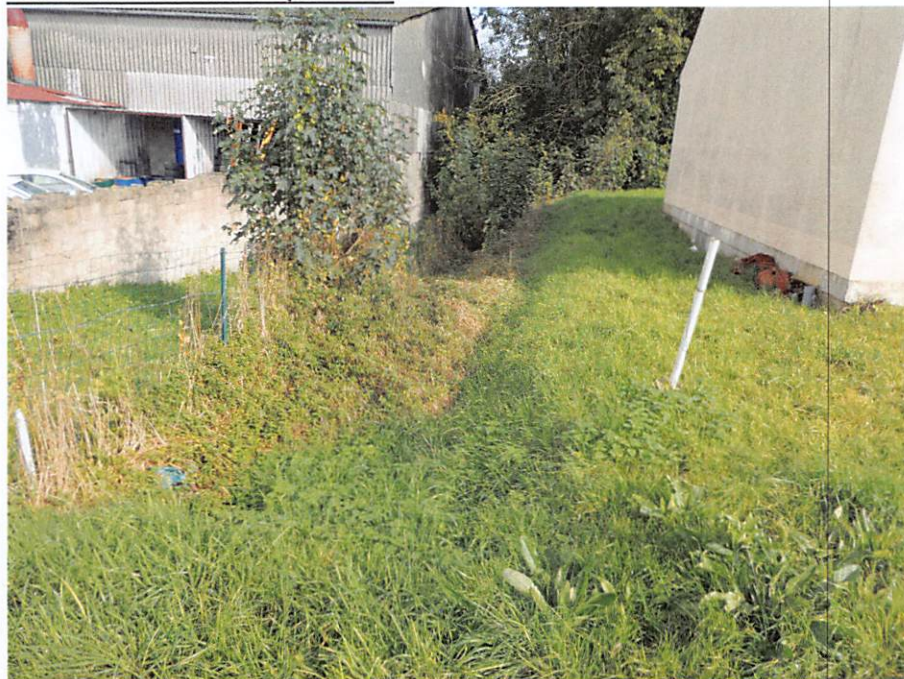
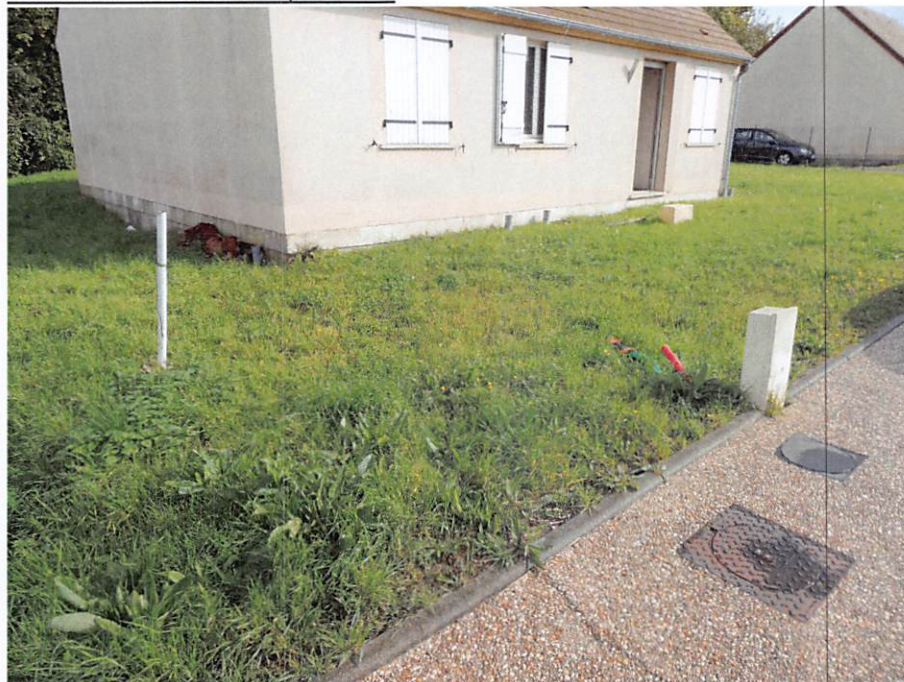
**CLICHES PHOTOGRAPHIQUES N°68 A 79**

Je constate sur l'arrière de la maison, sur le côté et côté rue, la présence de terre meuble enherbée, fauchée ;

Présence d'une boîte aux lettres jonchant le sol ;

Absence de clôture côté rue ;

Sur l'arrière de la propriété, absence de clôture ;

Je constate la présence d'une clôture métallique séparative de la maison contigüe, grillage métallique plastifié ton vert monté sur piquets métalliques, le grillage présente d'importantes dégradations ;

Côté garage, présence d'un talus enherbé. Au pied du talus, grillage métallique plastifié ton vert à grandes mailles, noyé dans les vivaces ;

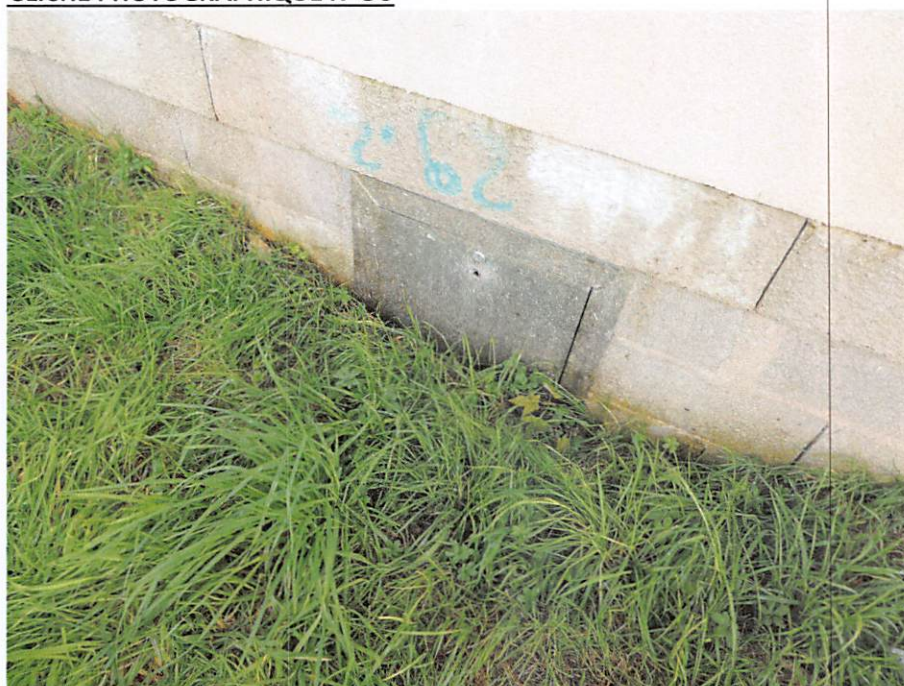
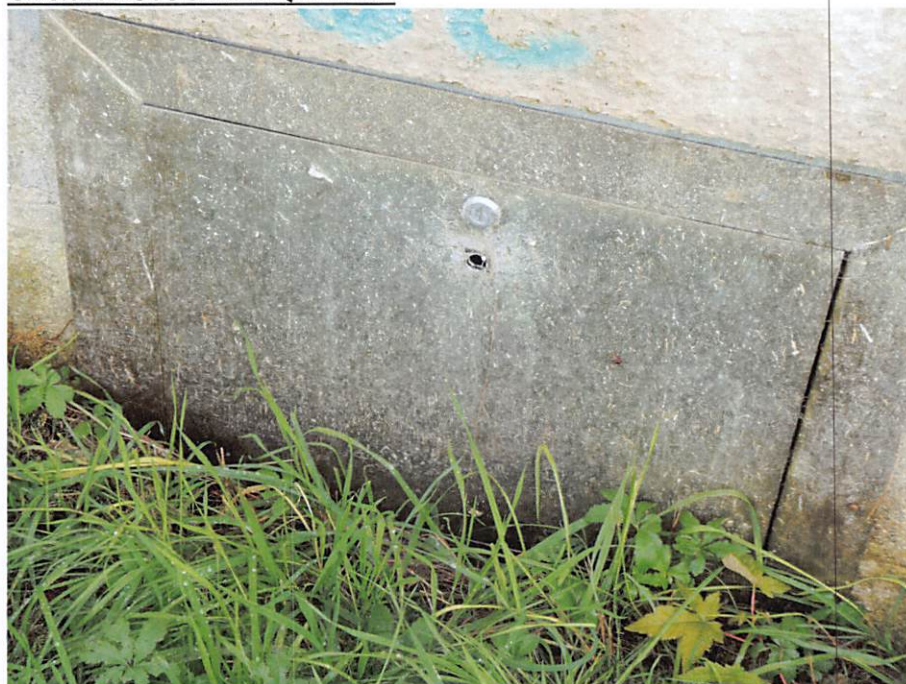
Enfin, présence d'un vide sanitaire sous la maison, celui-ci est fermé à l'aide d'une trappe métallique (**CLICHES PHOTOGRAPHIQUES N°80 ET 81**) ;
