Synthèse Dossier de Diagnostic Technique

Réf. : DIA-CRR04-2203-024

Propriétaire : Messieurs [REDACTED]
Adresse du bien : 143, route de Chateau-Thierry,
 02200 BELLEU
Nature du bien : Maison individuelle (T6)
Localisation du bien : Sans objet
Numéro de lot : Sans objet
Date du permis de construire : Avant 1949
Date limite de validité : 09/03/2023

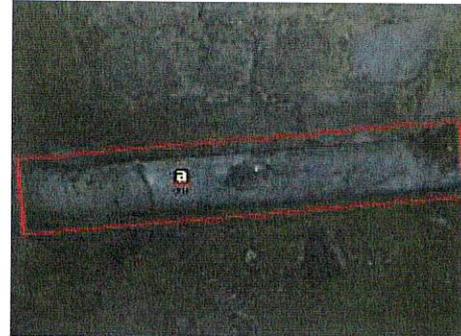
17. Croquis permettant de localiser les prélèvements et les matériaux ou produits contenant de l'amiante

Présence d'amiante

L'opérateur de repérage recommande au propriétaire d'avertir de la présence d'amiante toute personne pouvant intervenir sur ou à proximité des matériaux et produits concernés ou de ceux les recouvrant ou les protégeant.

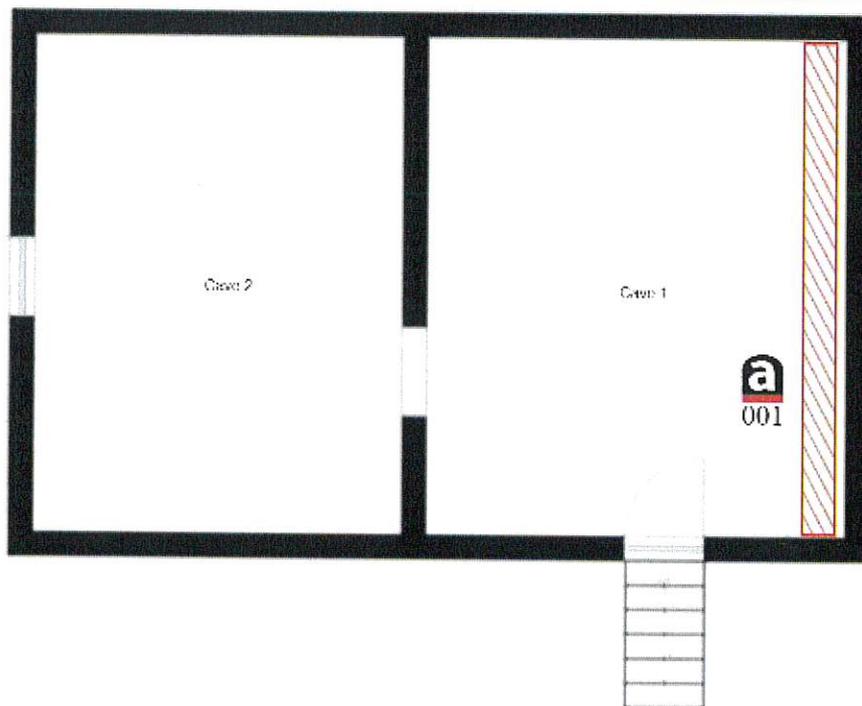
Réf : DIA-CRR04-2203-024	Niveau -1		Planche de repérage technique
143, route de Chateau-Thierry, 02200 BELLEU	Indice A	Auteur : Monsieur Côme BESNIER	Bat. A du plan de masse

Conduit de section circulaire en fibres ciment

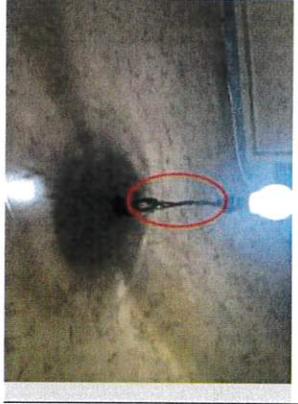
Installation de mise à la terre	Continuité	Par exemple Socles d'éclairage - Niveau 1 Salle de bains - Niveau 1 Chambre 4	Le circuit (n'alimentant pas des socles de prises de courant) n'est pas relié à la terre. Tous les circuits (éclairage, eau chaude sanitaire, chauffage...) doivent être raccordés à la terre.	2

<p>Installation de mise à la terre</p>	<p>Mesures compensatoires : protection par dispositif à courant différentiel-résiduel à haute sensibilité 30mA</p>

Alors que des socles de prise de courant ou des circuits de l'installation ne sont pas reliés à la terre, la mesure compensatoire suivante n'est pas correctement mise en œuvre : protection du (des) circuit(s) concerné(s) ou de l'ensemble de l'installation électrique par au moins un dispositif différentiel à haute sensibilité ≤ 30 mA.

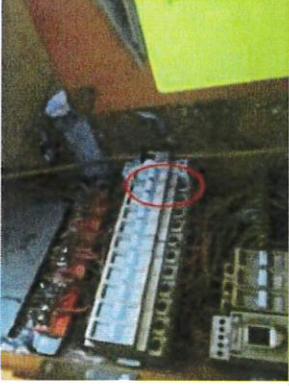
- Niveau 0 Séjour

<p>2</p>
<p>Dispositif de protection contre les surintensités adapté à la section des conducteurs sur chaque circuit</p>	<p>Caractéristiques techniques</p>	<p>Par exemple Conducteurs non regroupés dessous la même protection en présence d'un neutre commun.</p>

plusieurs circuits n'est pas adapté à la section des conducteurs correspondants. Les dispositifs de protection doivent avoir des dimensions adaptées pour un bon fonctionnement.

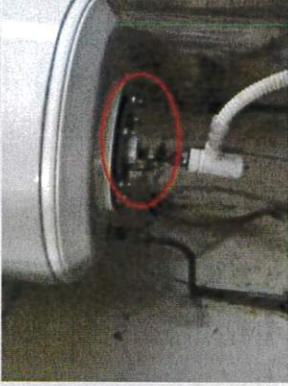
Par exemple Ballon d'eau chaude sanitaire
- Niveau 0 Local

Matériels présentant des risques de contact direct avec des éléments sous tension

L'enveloppe du matériel est manquante ou détériorée. Les protections électriques doivent être entières et non dégradées pour que les occupants soient en sécurité à tout instant.

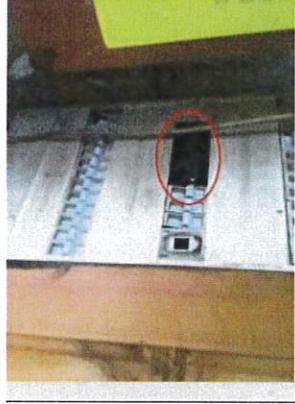
<p>Par exemple Dominos non protégés - Niveau 0 Salle à manger</p>	<p>5</p> <p>L'installation électrique comporte une(des) connexion(s) avec une(des) partie(s) active(s) nue(s) sous tension accessible. Les parties conductrices des éléments électriques doivent être inaccessibles pour que les occupants soient en sécurité à tout instant.</p>
<p>Matériels électriques vétustes ou inadaptés à l'usage</p>	<p>Absence de matériel vétuste</p>

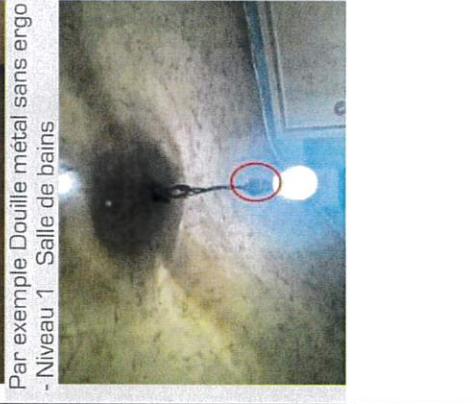
<p>Par exemple Douille métal sans ergo - Niveau 1 Salle de bains</p>	<p>6</p> <p>L'installation comporte du matériel électrique vétuste. Le matériel électrique ne doit pas être vétuste, en raison de l'usure, du vieillissement de leurs constituants, ...</p>
<p>Informations complémentaires</p>	<p>Dispositif à courant différentiel-résiduel à haute sensibilité ≤ 30 mA : Protection de l'ensemble de l'installation électrique</p>

<p>IC</p> <p>L'installation ne possède aucun dispositif de protection ≤ 30mA.</p>

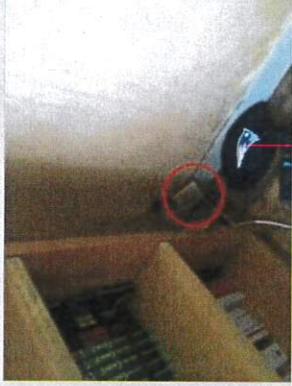
Informations complémentaires	Socles de prise de courant : type obturateur	<p>Par exemple - Niveau 1 Chambre 1</p>

Au moins un socle de prise de courant n'est pas de type à obturateur.	IC
Informations complémentaires	Socles de prise de courant : type à puits	<p>Par exemple - Niveau 1 Chambre 1</p>

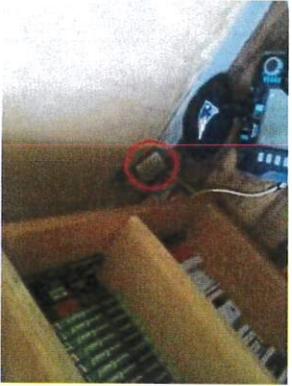
Au moins un socle de prise de courant ne possède pas un puit de 15 mm	IC
