C Adresse du bien

5 rue de Goudelancourt
02350 BUCY-LÈS-PIERREPONT

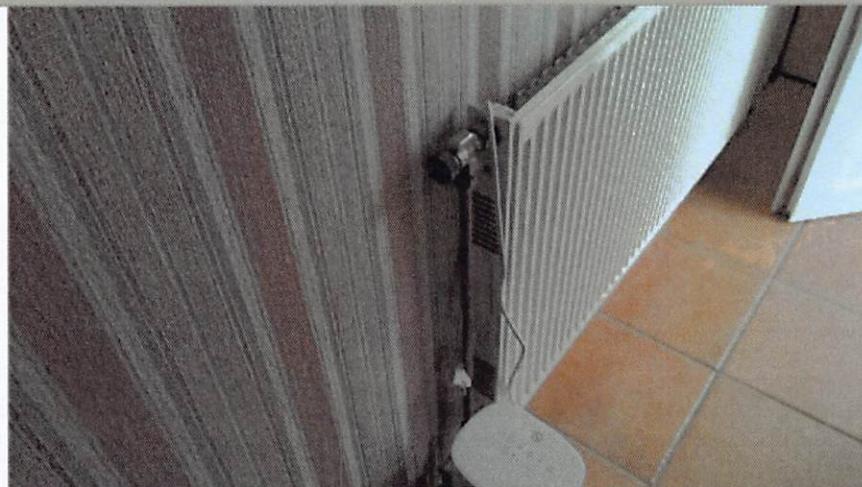
Point de contrôle N° B.3.3.4 a)

<u>Description :</u>	La CONNEXION à la LIAISON EQUIPOTENTIELLE principale d'au moins une CANALISATION métallique de gaz, d'eau, de chauffage central de conditionnement d'air, ou d'un élément CONDUCTEUR de la structure porteuse du bâtiment n'est pas assurée (résistance de continuité > 2 ohms).
<u>Observation(s)</u>	
<u>Localisation :</u>	Couloir

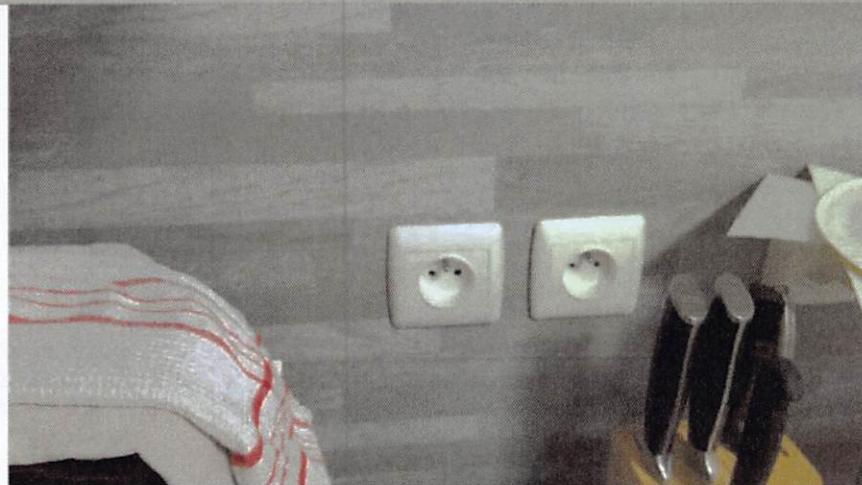
Point de contrôle N° B.3.3.6 a2)

<u>Description :</u>	Au moins un socle de prise de courant comporte une broche de terre non reliée à la terre.
<u>Observation(s)</u>	
<u>Localisation :</u>	Séjour/Cuisine

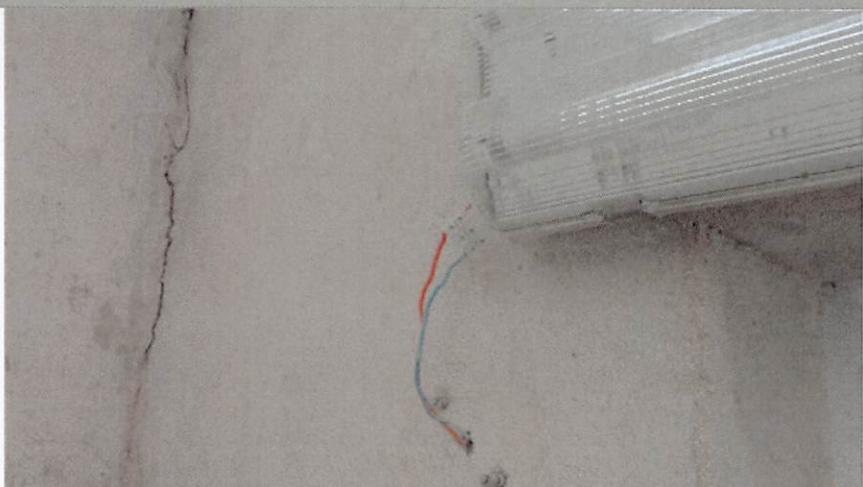
**Point de contrôle N° B.3.3.6 a3)**

<u>Description :</u>	Au moins un CIRCUIT (n'alimentant pas des socles de prises de courant) n'est pas relié à la terre.
<u>Observation(s)</u>	
<u>Localisation :</u>	Véranda

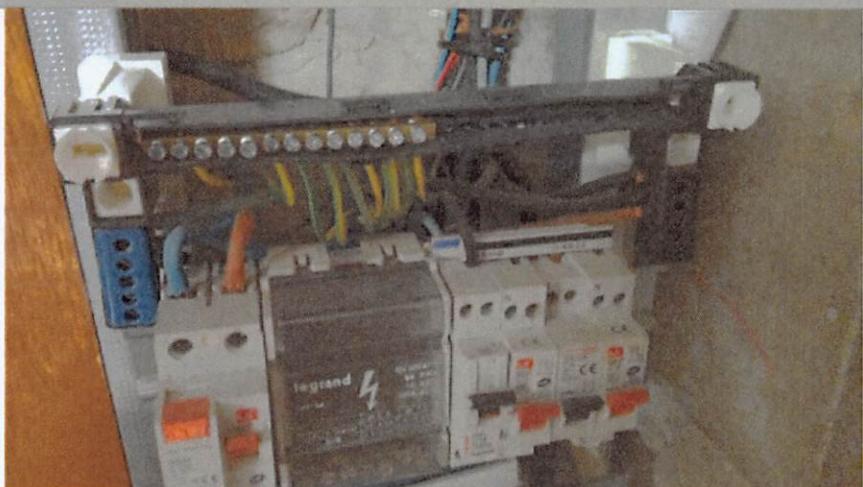
Point de contrôle N° B.4.3 f2)

<u>Description :</u>	La section des CONDUCTEURS de la CANALISATION d'alimentation d'au moins un tableau n'est pas en adéquation avec le courant assigné du dispositif de protection placé immédiatement en amont ou avec le courant de réglage du DISJONCTEUR de branchement placé immédiatement en amont.
<u>Observation(s)</u>	
<u>Localisation :</u>	Séjour/Cuisine

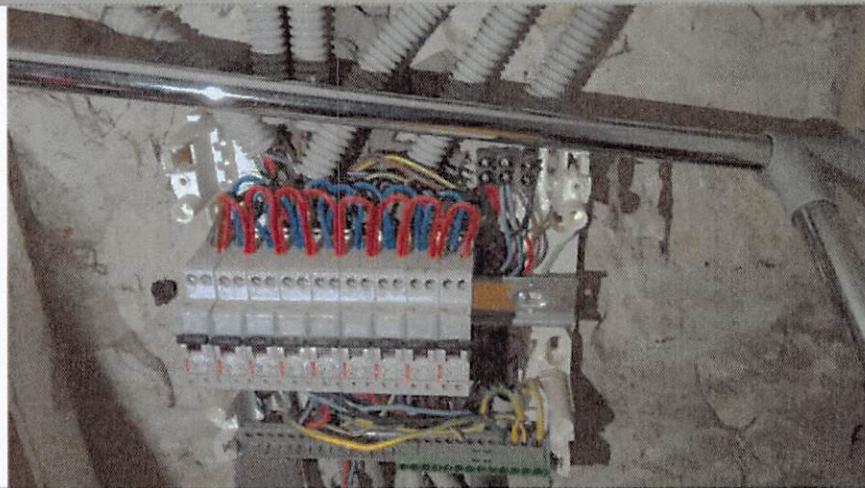
**Point de contrôle N° B.4.3 f3)**

<u>Description :</u>	A l'intérieur du tableau, la section d'au moins un conducteur alimentant les dispositifs de protection n'est pas adaptée au courant de réglage du disjoncteur de branchement.
<u>Observation(s)</u>	
<u>Localisation :</u>	Palier

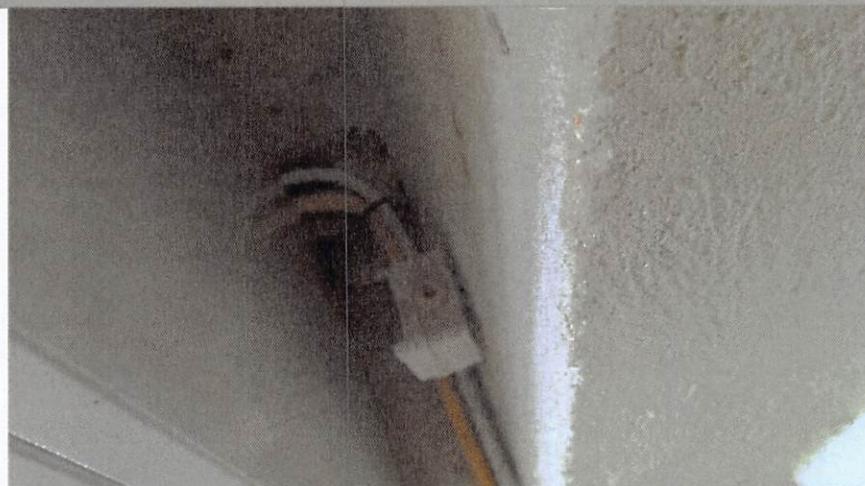
Point de contrôle N° B.7.3 a)

<u>Description :</u>	L'ENVELOPPE d'au moins un matériel est manquante ou détériorée.
<u>Observation(s)</u>	
<u>Localisation :</u>	Véranda

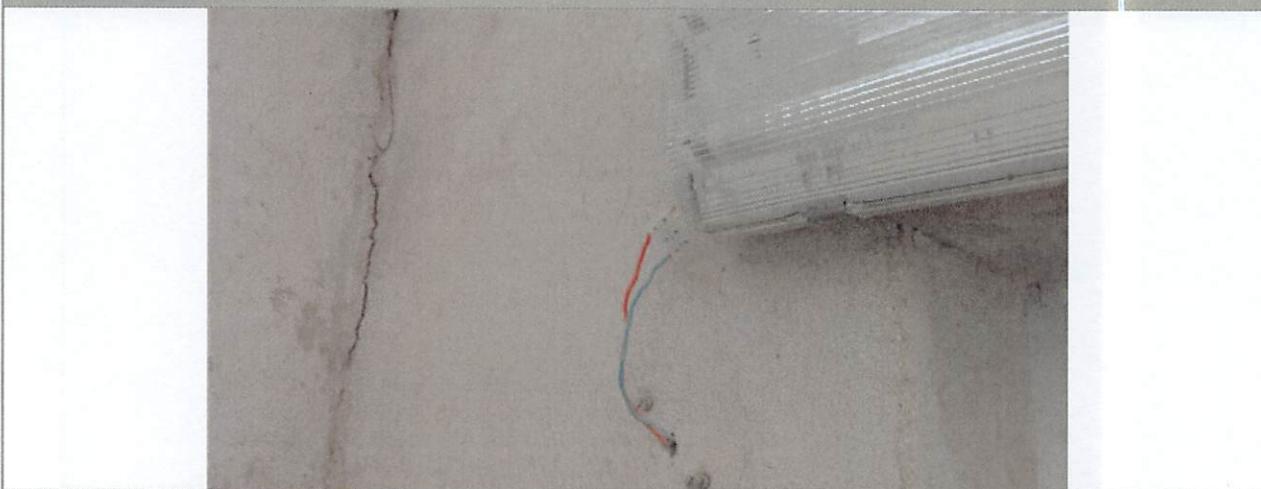
Point de contrôle N° B.7.3 c2)

Description : Au moins un CONDUCTEUR nu et/ou au moins une partie accessible est alimenté sous une tension > 25 V a.c. ou > 60 V d.c. ou est alimenté par une source autre que TBTS.

Localisation : Véranda

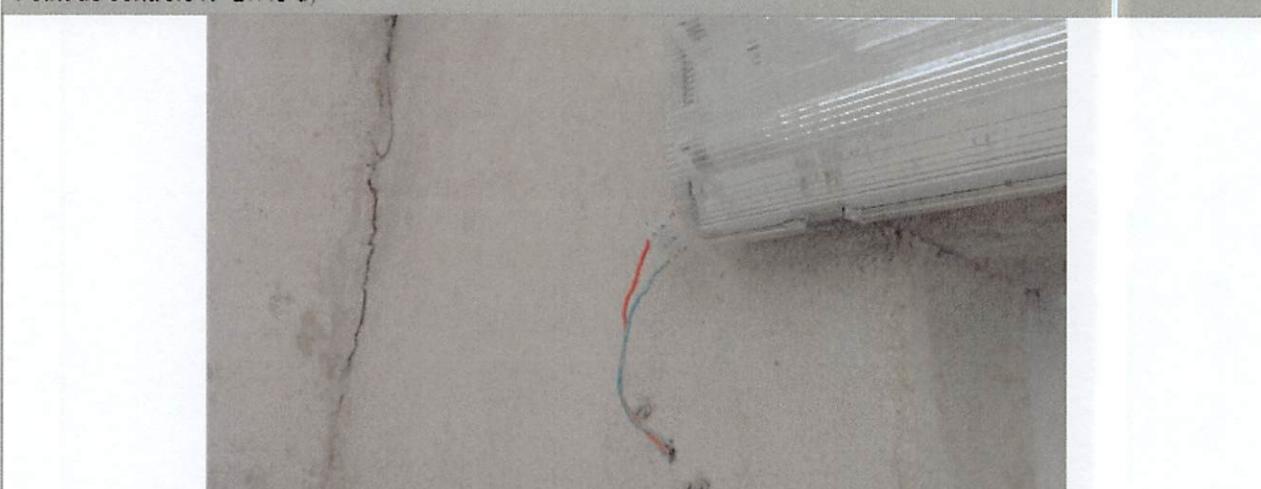
Point de contrôle N° B.7.3 d)

Description : L'installation électrique comporte au moins une CONNECTION avec une partie active nue sous tension accessible.

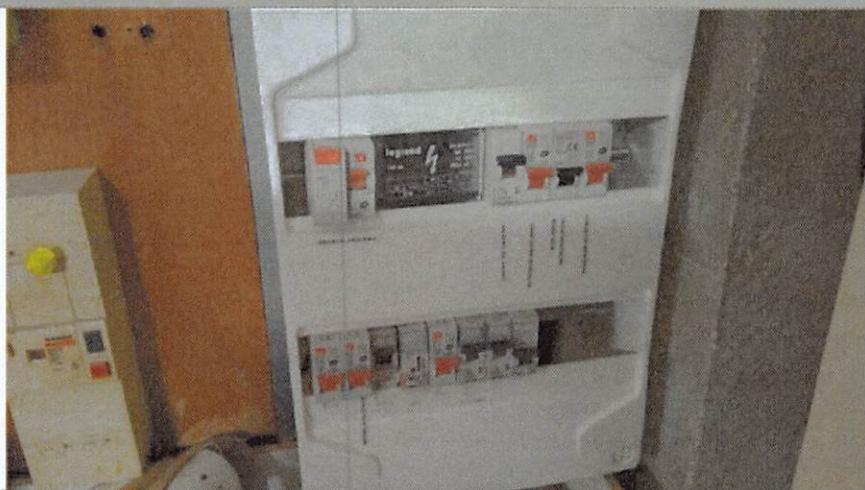
Point de contrôle N° B.7.3 e)

<u>Description :</u>	L'installation électrique comporte au moins un dispositif de protection avec une partie active nue sous tension accessible.
<u>Observation(s)</u>	
<u>Localisation :</u>	Séjour/Cuisine

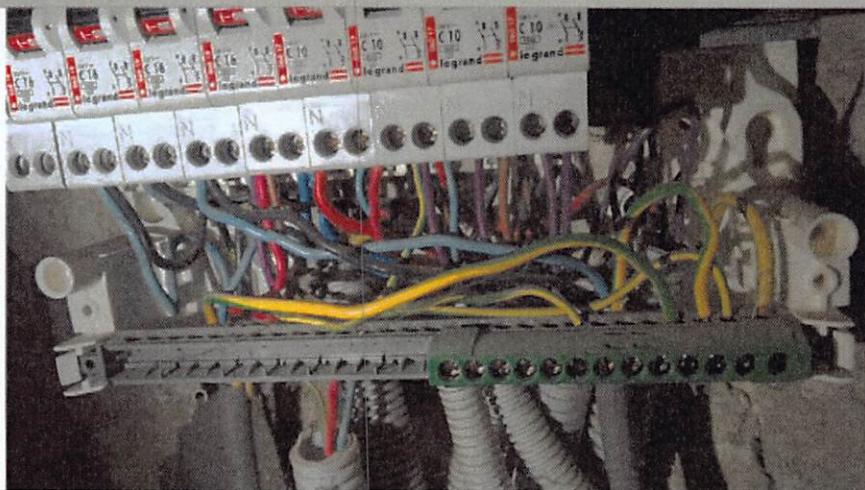
Point de contrôle N° B.8.3 c)

<u>Description :</u>	L'installation comporte au moins un CONDUCTEUR ACTIF repéré par la double coloration vert et jaune.
<u>Observation(s)</u>	
<u>Localisation :</u>	Palier

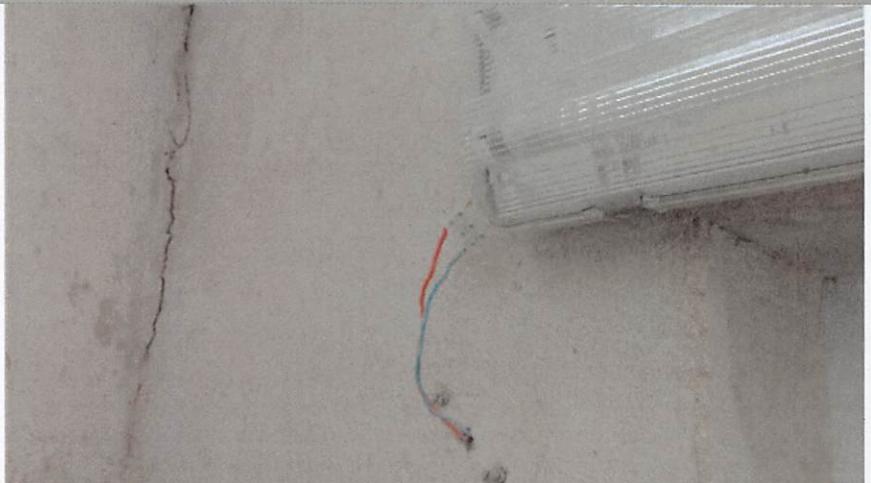
Point de contrôle N° B 8.3 e)

<u>Description :</u>	Au moins un CONDUCTEUR isolé n'est pas placé sur toute sa longueur dans un conduit, une goulotte, une plinthe ou une huisserie, en matière isolante ou métallique, jusqu'à sa pénétration dans le MATERIEL ELECTRIQUE qu'il alimente.
<u>Observation(s)</u>	
<u>Localisation :</u>	Véranda
