Dossier N° 2022-04-20-0233

Dossier de Diagnostic Technique

Vente

10, PLACE DE LA HALLE

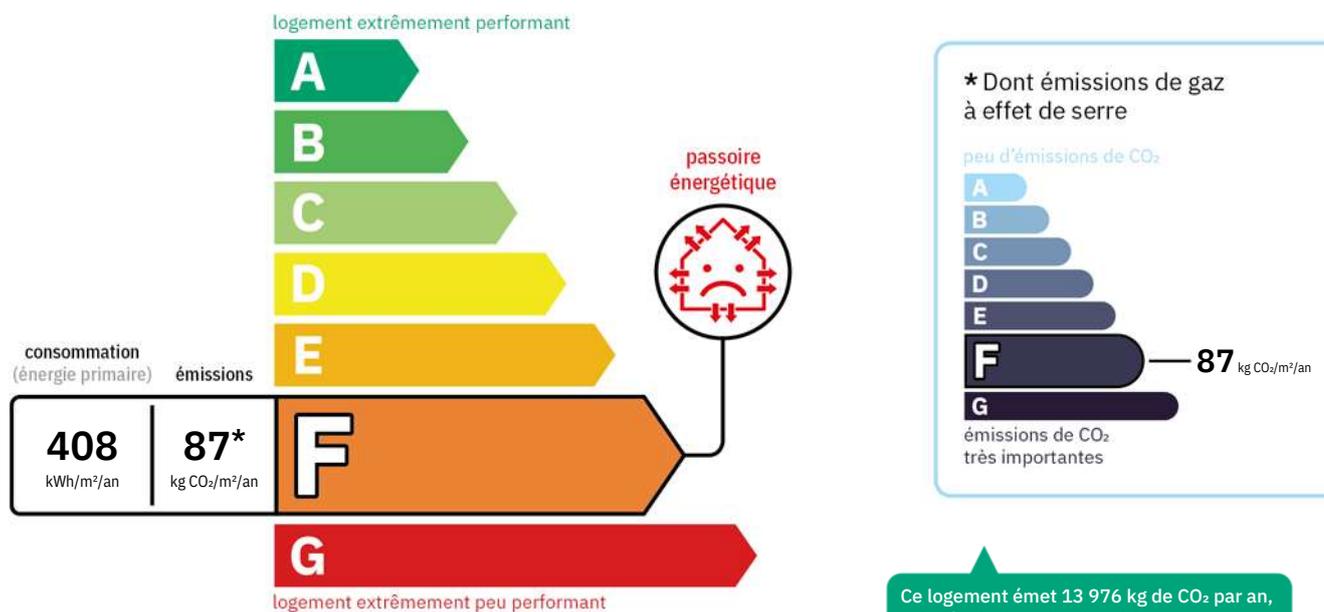
Performance énergétique et climatique

Le niveau de consommation énergétique dépend de l'isolation du logement et de la performance des équipements. Pour l'améliorer, voir pages 5 à 6.

Ce logement émet 13 976 kg de CO₂ par an, soit l'équivalent de 72 412 km parcourus en voiture. Le niveau d'émissions dépend principalement des types d'énergies utilisées (bois, électricité, gaz, fioul, etc.).
