## Rapport de mission de repérage des matériaux et produits contenant de l'amiante pour l'établissement du constat établi à l'occasion de la vente d'un immeuble bâti

| Numéro de Lot : | <b>17 Rue de Sainte-Hélène</b> |
| Référence Cadastre : <b>NC</b> | <b>02490 PONTRUET</b> |
| Adresse : <b>17 rue de Sainte-Hélène</b> | |

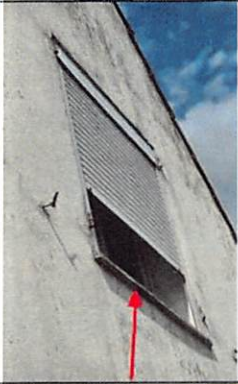
| N° Local | Local | Etage | Elément | Zone | Matériau / Produit | Liste | Méthode | Etat de dégradation | Photo |
|---|---|---|---|---|---|---|---|---|---|
| 16 | Chambre n°3 | 1er | Appuis de fenêtre | C | Amiante ciment | B | Jugement personnel | Matériaux non dégradé | |

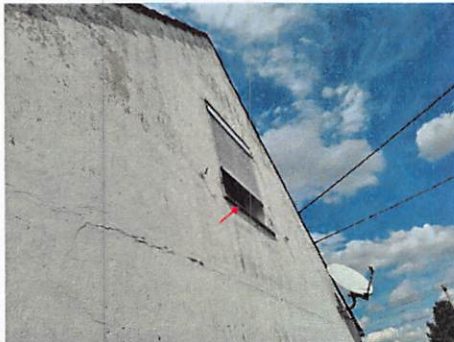
| ELEMENT : Appuis de fenêtre | | |
|---|---|---|
| <del>XXXXXXXXXX</del> | <del>XXXXXXXXXX</del> | 1er - Chambre n°2 |

| ELEMENT : Appuis de fenêtre | | |

| N° Local | Local | Etage | Elément | Zone | Matériau / Produit |
|---|---|---|---|---|---|
| 14 | Chambre n°2 | 1er | Appuis de fenêtre | C | Amiante ciment |

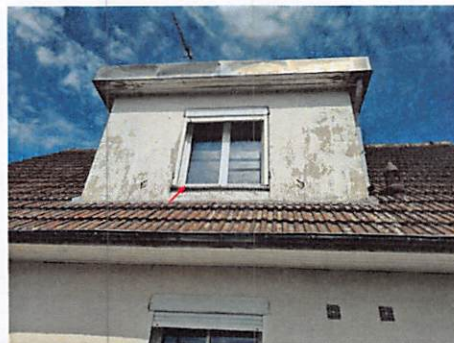
| ELEMENT : Appuis de fenêtre | | |
|---|---|---|
| <del>XXXXXXXXXX</del> | <del>XXXXXXXXXX</del> | 1er - Bureau |

| ELEMENT : Appuis de fenêtre | | |

| N° Local | Local | Etage | Elément | Zone | Matériau / Produit |
|---|---|---|---|---|---|
| 15 | Bureau | 1er | Appuis de fenêtre | C | Amiante ciment |

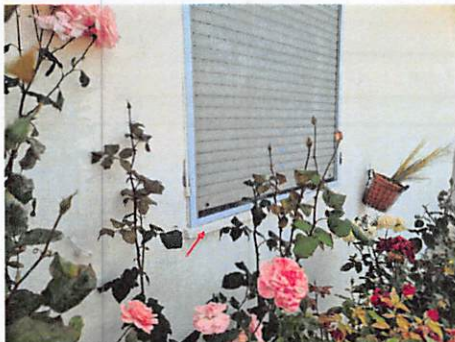
| ELEMENT : Appuis de fenêtre | | |
|---|---|---|
| | | RDC - Chambre n°1 |

| ELEMENT : Appuis de fenêtre | | |

| N° Local | Local | Etage | Elément | Zone | Matériau / Produit |
|---|---|---|---|---|---|
| 9 | Chambre n°1 | RDC | Appuis de fenêtre | C | Amiante ciment |

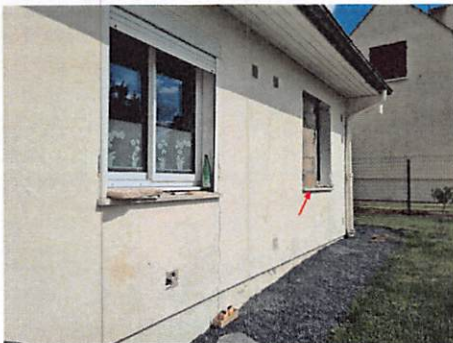
| ELEMENT : Appuis de fenêtre | | |
|---|---|---|
| | | RDC - Salle d'eau |

| ELEMENT : Appuis de fenêtre | | |

| N° Local | Local | Etage | Elément | Zone | Matériau / Produit |
|---|---|---|---|---|---|
| 10 | Salle d'eau | RDC | Appuis de fenêtre | C | Amiante ciment |

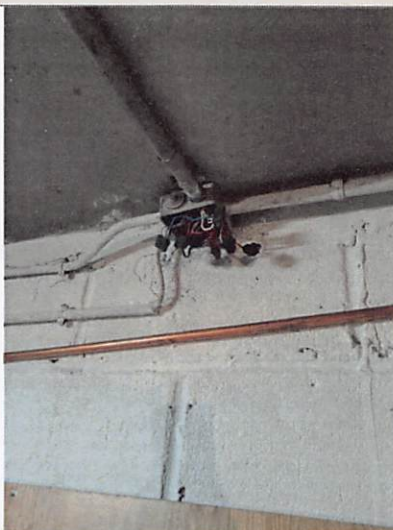
## Point de contrôle N° B.7.3 a)

| <u>Description :</u> | L'ENVELOPPE d'au moins un matériel est manquante ou détériorée. |
| <u>Observation(s)</u> | Boite de connexions |
| <u>Localisation :</u> | Garage |

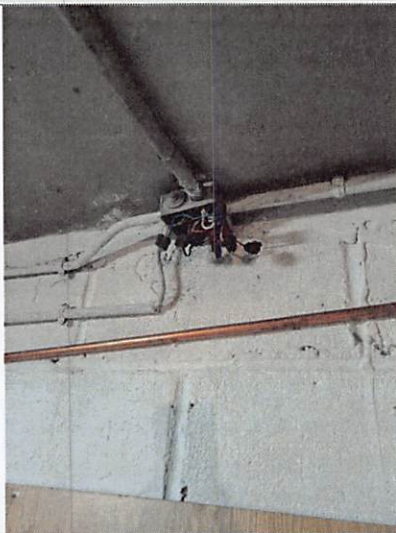
## Point de contrôle N° B.7.3 d)

| <u>Description :</u> | L'installation électrique comporte au moins une CONNEXION avec une partie active nue sous tension accessible. |
| <u>Observation(s)</u> | Dominos |
| <u>Localisation :</u> | Garage |

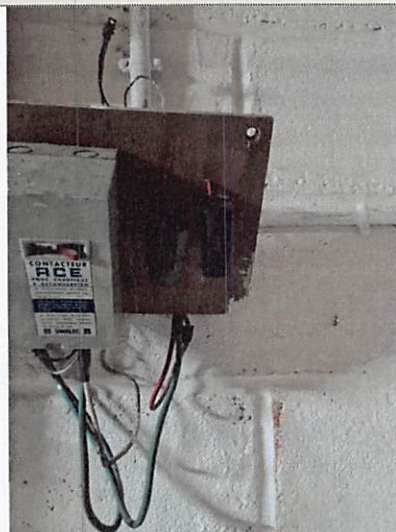
## Point de contrôle N° B.7.3 e)

| <u>Description :</u> | L'installation électrique comporte au moins un dispositif de protection avec une partie active nue sous tension accessible. |
| <u>Observation(s)</u> | Fusibles à broches |

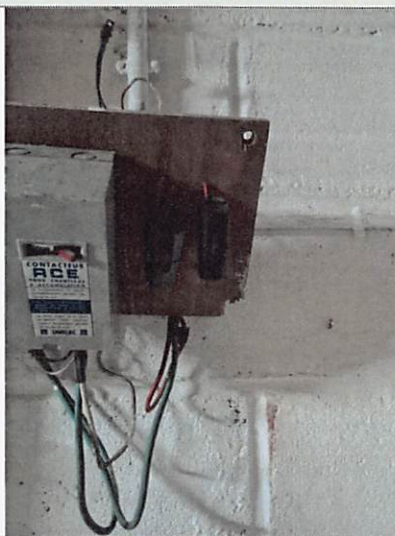
## Point de contrôle N° B.8.3 e)

| <u>Description :</u> | Au moins un CONDUCTEUR isolé n'est pas placé sur toute sa longueur dans un conduit, une goulotte, une plinthe ou une huisserie, en matière isolante ou métallique, jusqu'à sa pénétration dans le MATERIEL ELECTRIQUE qu'il alimente. |
